令和元年東日本台風の評価

令和2年10月27日

国土交通省 中部地方整備局
沼津河川国道事務所

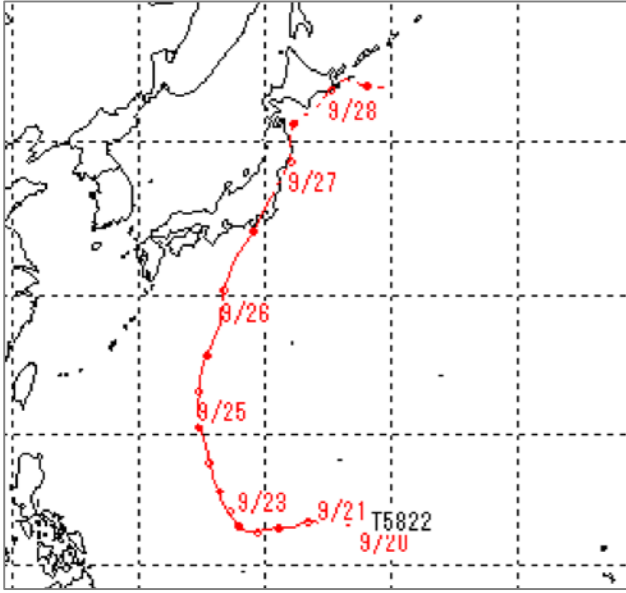
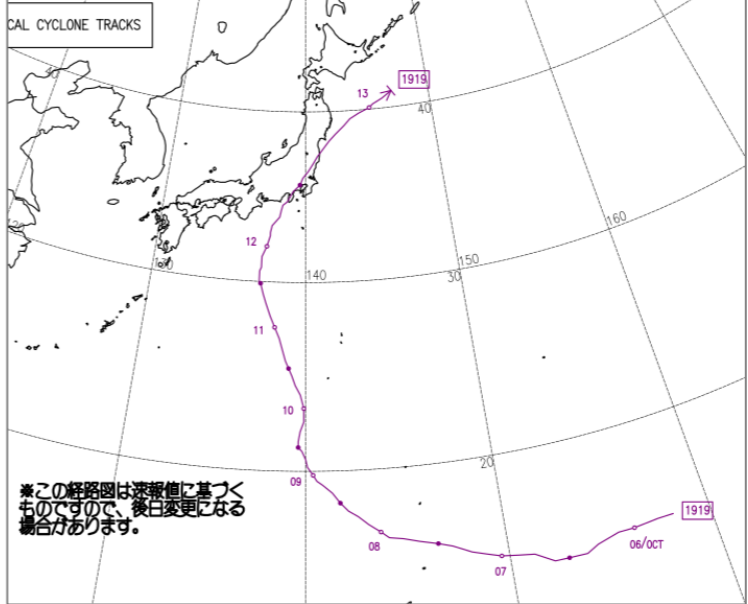
狩野川台風	令和元年東日本台風
台風経路

<p>昭和33年9月21日9時発生 最低気圧877hPa 平均速度25.6km/h</p> <p>26日夕刻頃から速度が落ち 毎時20キロ位で北東に進み、 940hPaの強い勢力を保ったまま、 22時頃伊豆南端をかすめ 関東に上陸。</p>

<p>令和元年10月6日3時発生 最低気圧915hPa 平均速度27km/h</p> <p>12日17時過ぎには伊豆半島の西南西の海上で、中心の気圧は945hPaの大型で強い台風となり、19時前に955hPaの勢力で伊豆半島に上陸した後、関東地方を通過。</p>
等雨量線図の比較

◆ 狩野川台風と同様のコースとなった令和元年東日本台風と狩野川台風の雨量を比較すると、狩野川台風は本川上流域に強雨域が形成されているのに対し、令和元年東日本台風では、本川上流域と黄瀬川・大場川上流域の箱根山等でも強雨域が発生。

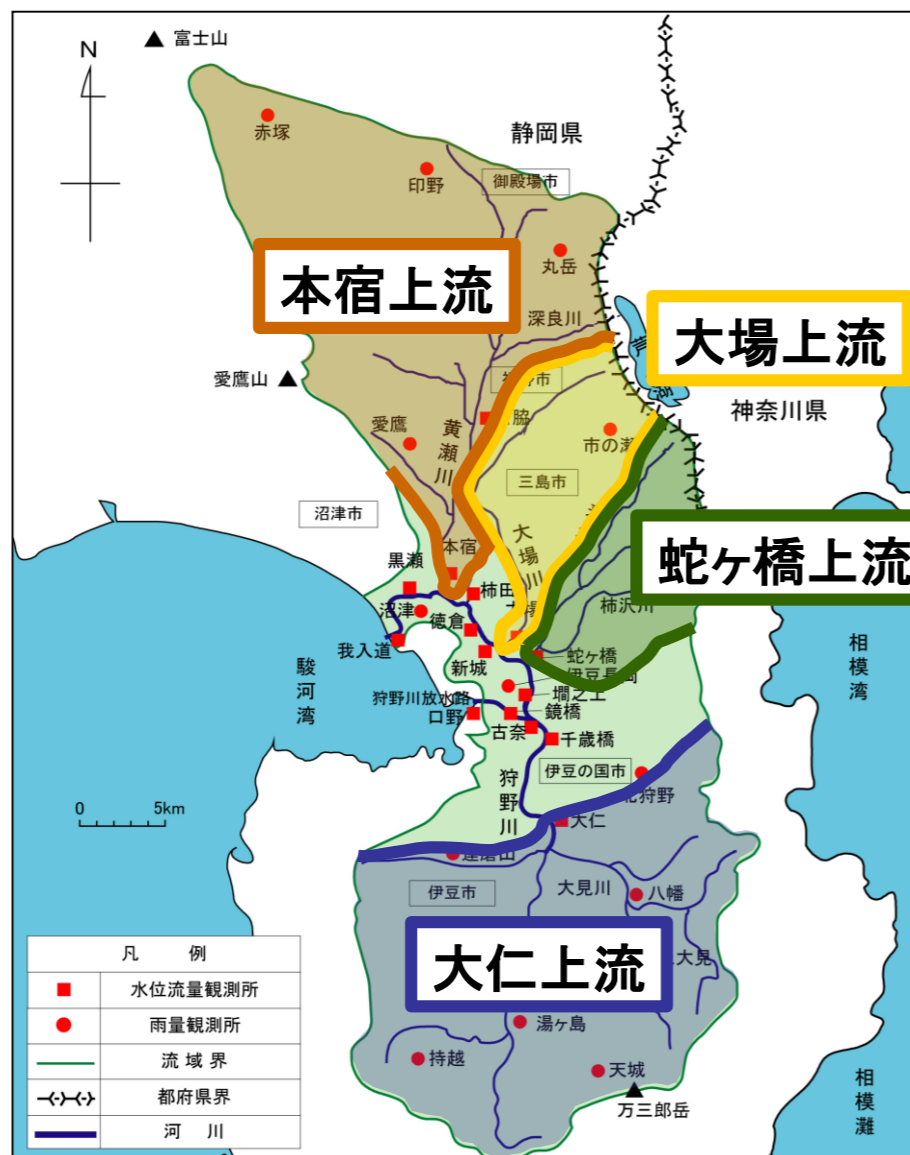
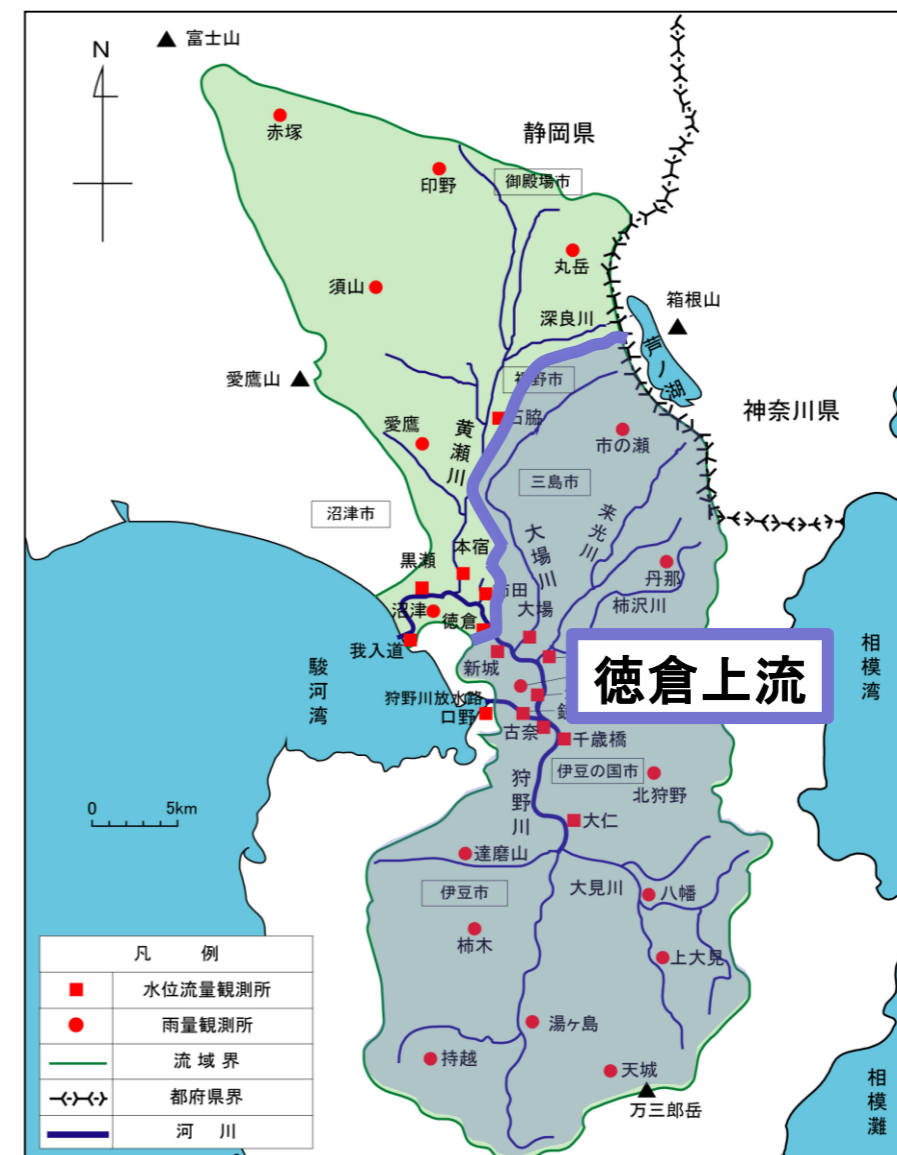
主な地点における上流域

狩野川		主な地点	雨域
本川	上流域	大仁(基準地点)	天城山麓
	下流域	徳倉(主要地点)	本川中・上流域、支川大場川・来光川を含む
支川	黄瀬川	本宿(主要地点)	富士山麓
	大場川	大場(主要地点)	箱根山等
	来光川	蛇ヶ橋(主要地点)

- ◆ 狩野川における過去の实测流量上位50位までの洪水において、約8割が48時間以内の降雨継続時間で形成されているため、洪水を形成する総雨量として48時間雨量を設定。
- ◆ また、過去の洪水の実績より、狩野川の洪水流出ピークに対しては6時間雨量の影響が大きいことから、各流域において流出ピーク前の時点における6時間の最大雨量を、流出ピークに影響する雨量として設定。
- ◆ なお、48時間雨量及び6時間雨量については、狩野川の治水計画における主な地点上流の流域平均雨量で検証。

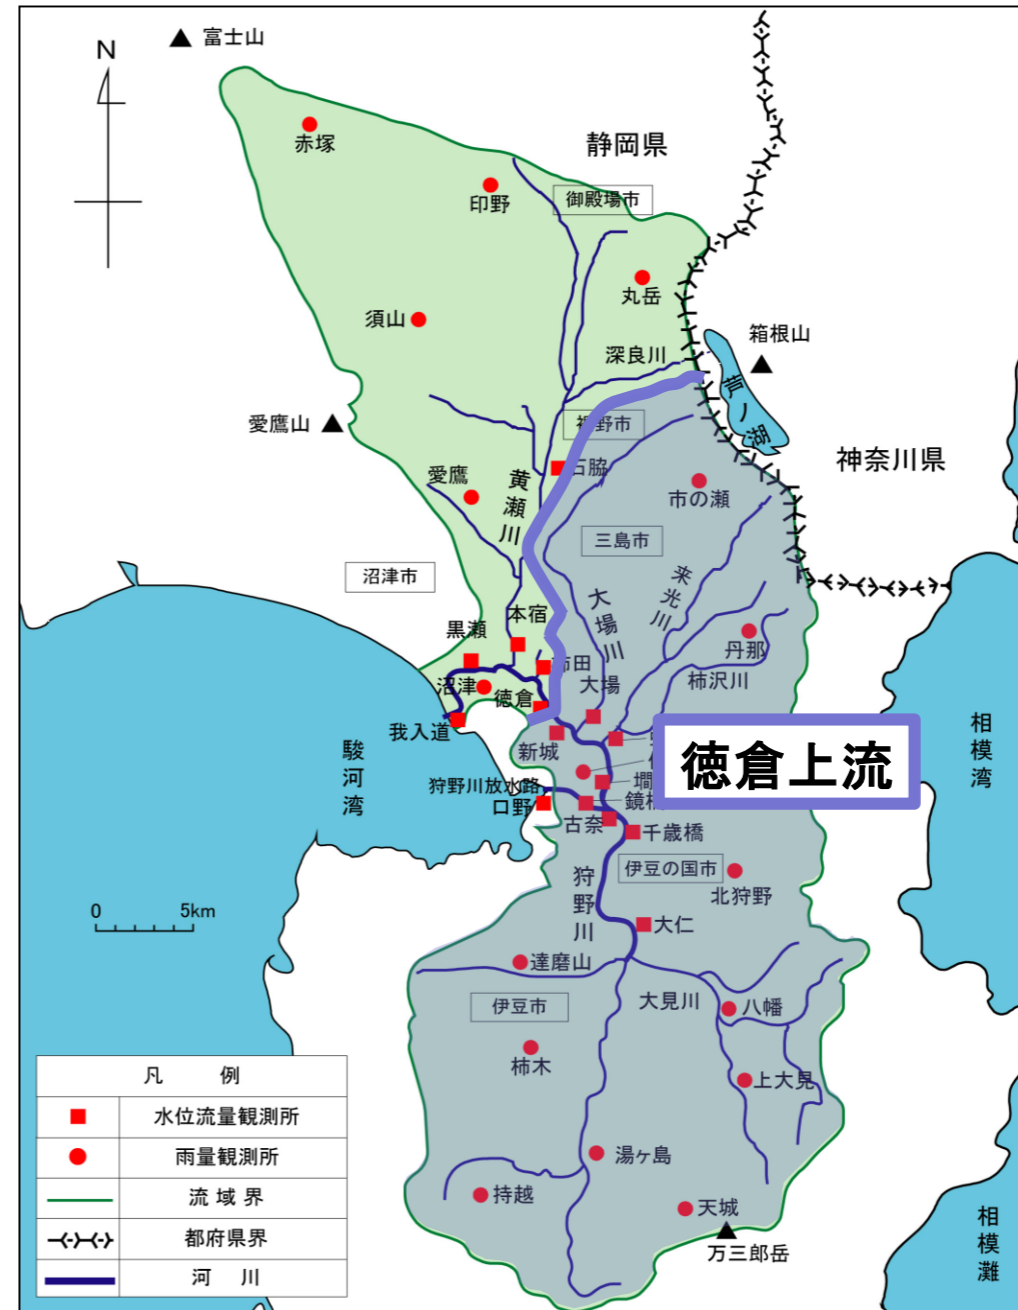
◆ 本川上流域及び支川大場川、来光川の雨域を含む徳倉上流の流域平均雨量48時間雨量は1/100程度、流域平均雨量6時間雨量では1/25程度の規模であった。

※参考に既往最大洪水の狩野川台風と近年内水被害の多かった平成16年、平成19年の降雨を掲載

- ◇ 令和元年東日本台風は、短時間強雨がなく一定の雨が継続して長時間にわたり続く降雨であった。
- ◇ 本川では流域平均雨量48時間雨量で狩野川台風を上回る降雨規模であったが、洪水流出ピークへの影響が大きい流域平均雨量6時間雨量では狩野川台風を下回る規模であった。
- ◇ 支川黄瀬川、大場川上流の流域平均雨量48時間雨量及び流域平均雨量6時間雨量ともに、内水被害の大きかった平成19年の出水を下回る規模であったが、来光川上流は平成19年の出水を上回る規模であった。

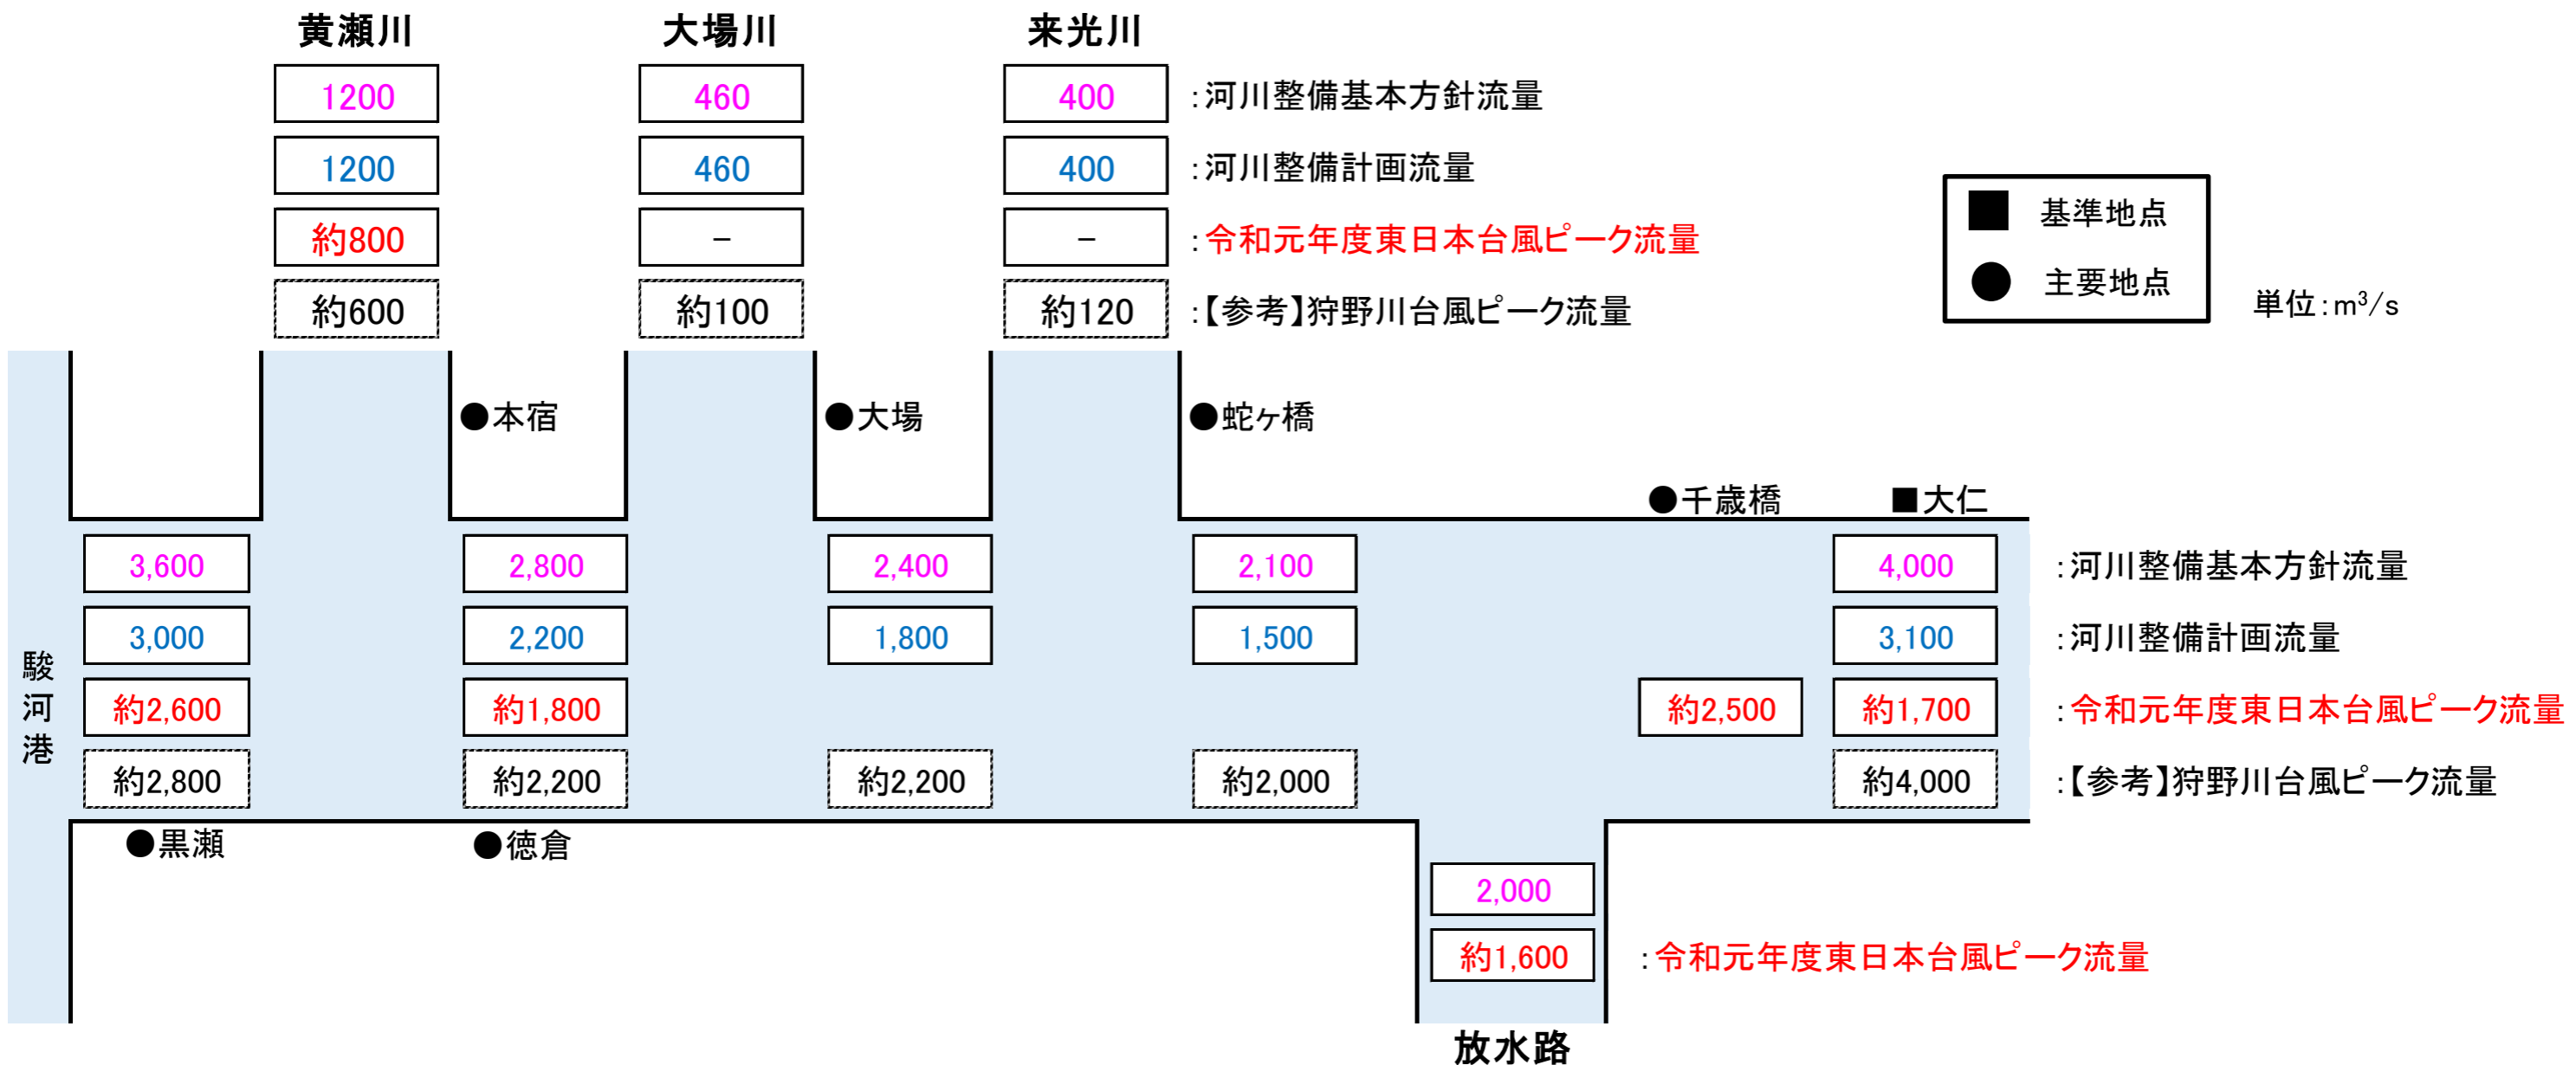
計画流量と令和元年東日本台風の流量の状況

- ◆ 河川整備計画において、本川では狩野川台風に次ぐ規模の洪水(概ね50年に1回発生する規模の洪水に相当)を整備目標として設定。
- ◆ 支川では既往最大洪水のピーク流量(概ね50年に1回発生する規模の洪水に相当)を目標として設定。
- ◆ 令和元年東日本台風において高水流量観測による各地点のピーク流量(速報値)は、整備計画目標流量以下の規模であった。

※令和元年東日本台風ピーク流量は高水流量観測による水位～流量関係からの速報値

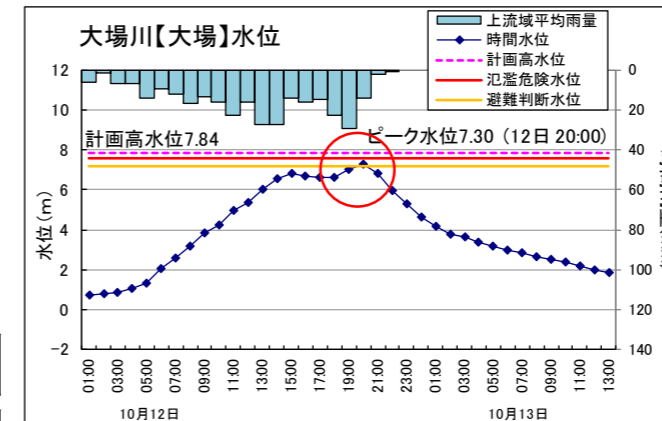
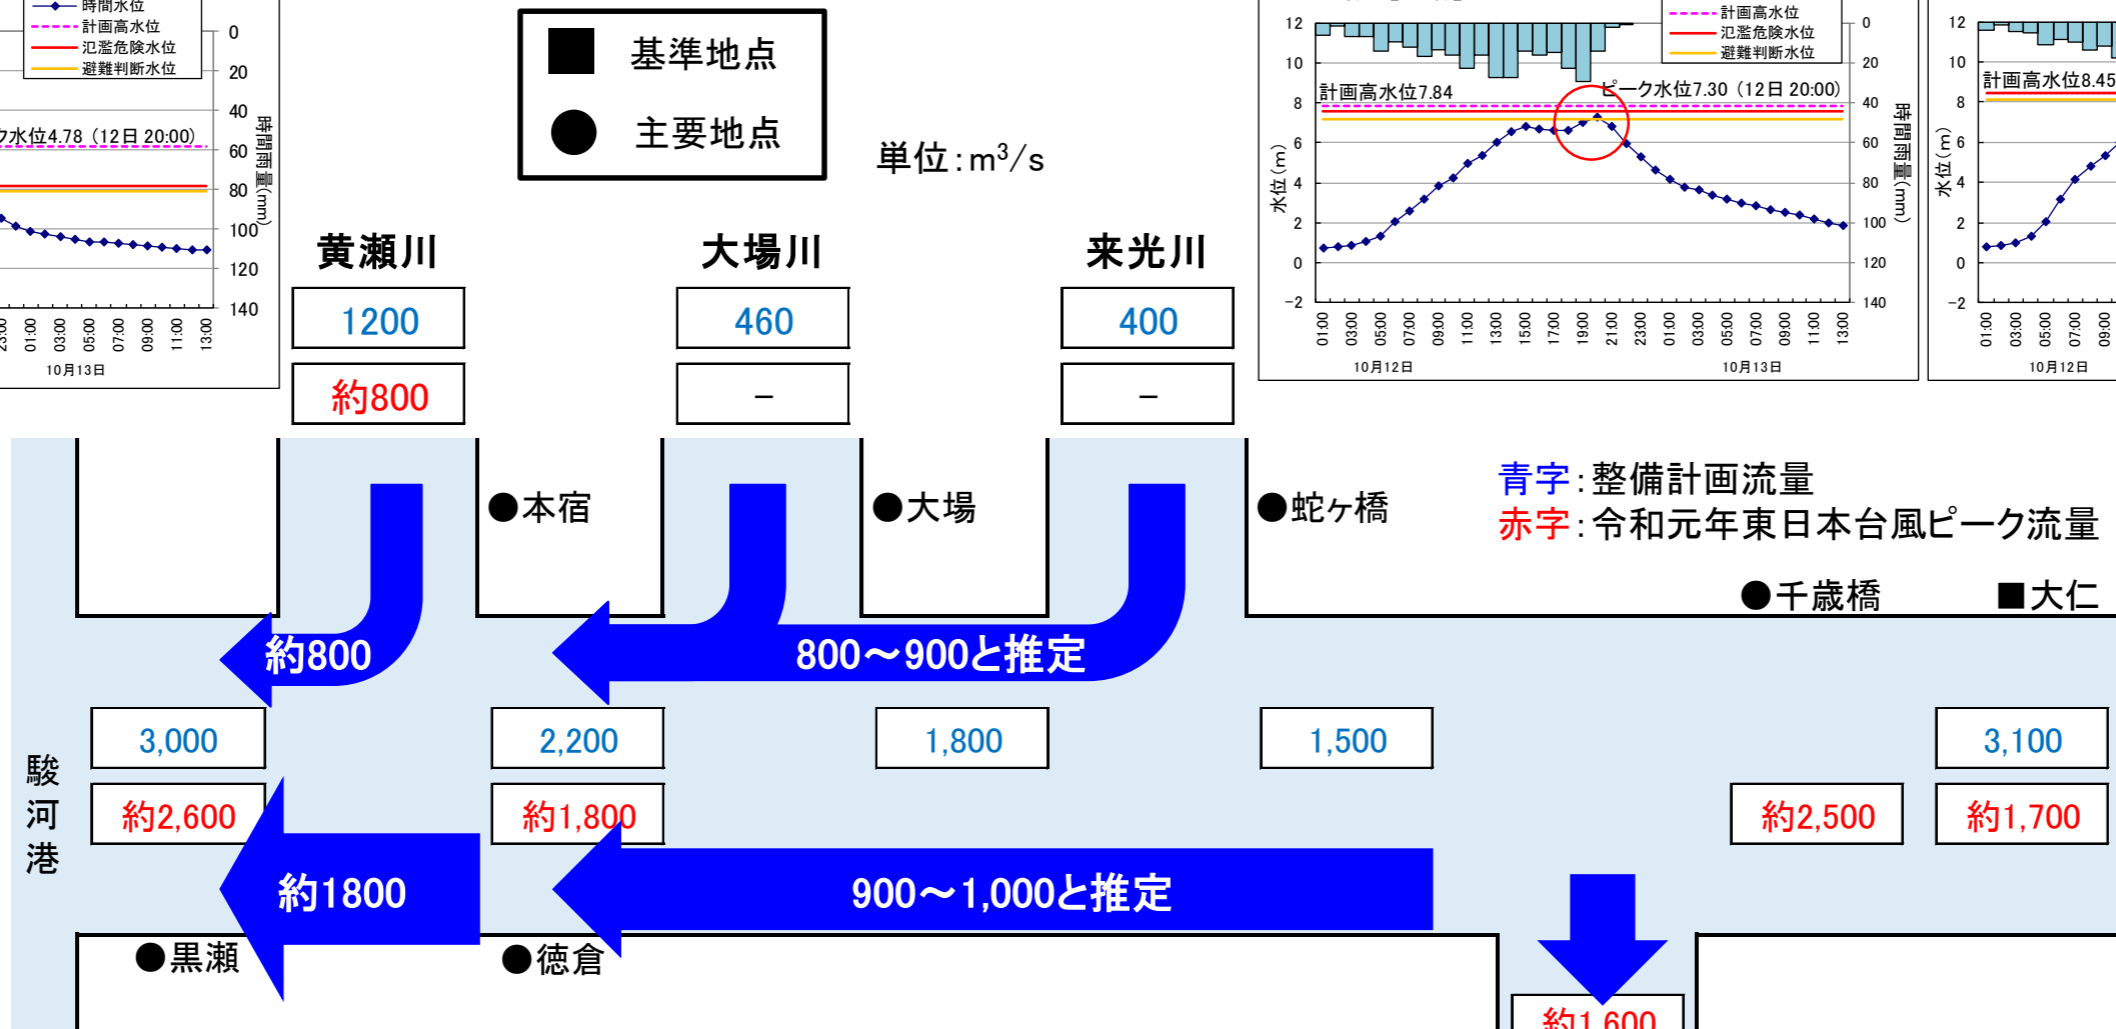
4) 令和元年東日本台風の出水状況 (徳倉地点の水位上昇)

- ◆ 本川大仁地点から下流徳倉地点までの洪水到達時間は3~4時間程度。
- ◆ 支川大場川、来光川からの本川徳倉地点までの洪水到達時間は1~2時間程度。
- ◆ 大仁地点では避難判断水位未満であり、また、狩野川放水路分派による下流への水位低下効果があったことから、支川大場川、来光川からの流出のピークが重なったことで、徳倉地点では氾濫危険水位を上回り計画高水位に迫る水位上昇が見られたと推定。

- 本川では大きな流出にならなかったと推定されるが、支川大場川・来光川からの流出のピークが重なったことで、本川徳倉地点では氾濫危険水を超える水位上昇が見られた。
