# 令和3年7月の出水状況

令和3年11月1日

国土交通省 中部地方整備局  
沼津河川国道事務所

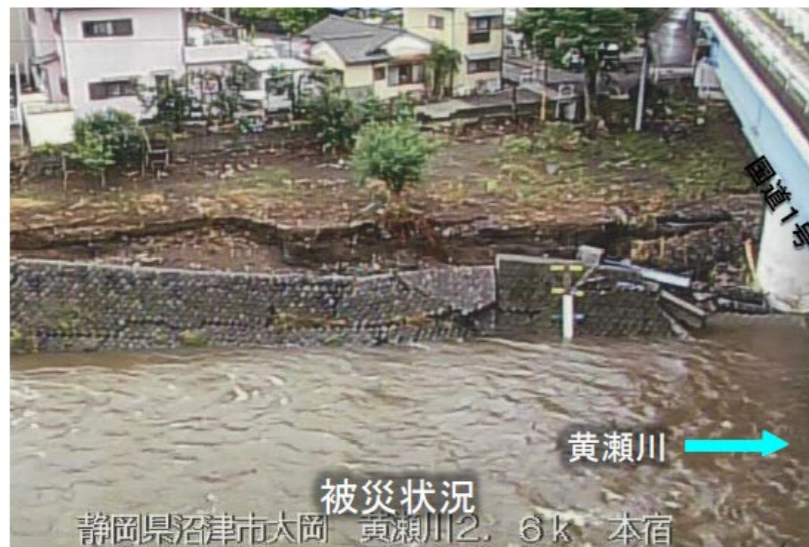
#### 黄瀬川本宿地区の護岸応急復旧

- ◆ 黄瀬川左岸2.6k付近のブロック積み護岸が崩落(L=約70m)し、応急復旧として袋詰め玉石工を実施(7/10完了)。
- ◆ 黄瀬川大橋の沈下した橋桁による堰上げを想定し、3日の損傷確認後、越流防止対策として大型土のうを4日迄に設置。橋上流約30~40m、橋上面15m、橋下流約20m 左右岸で計140m(251袋)を設置。

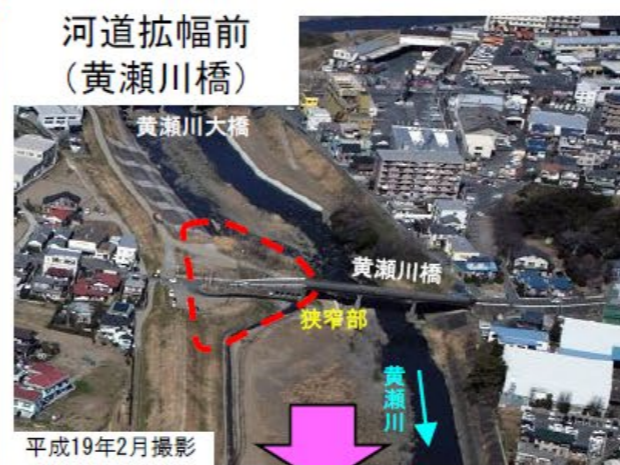
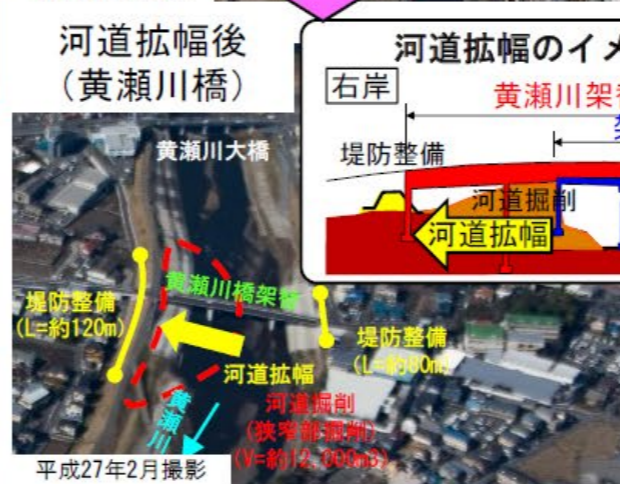
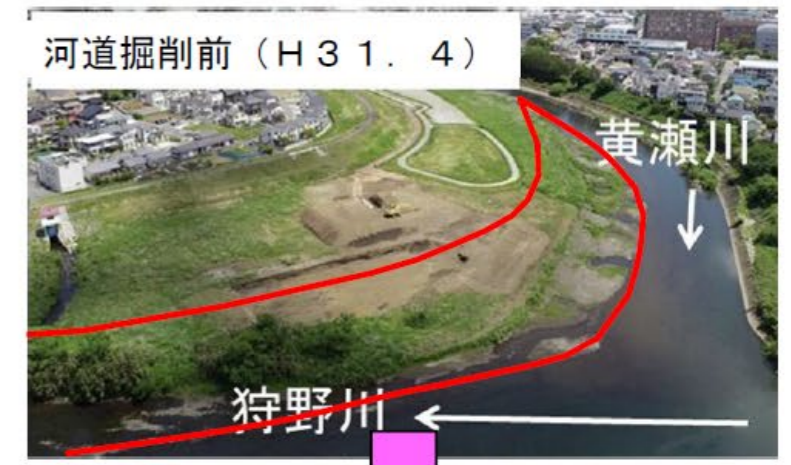
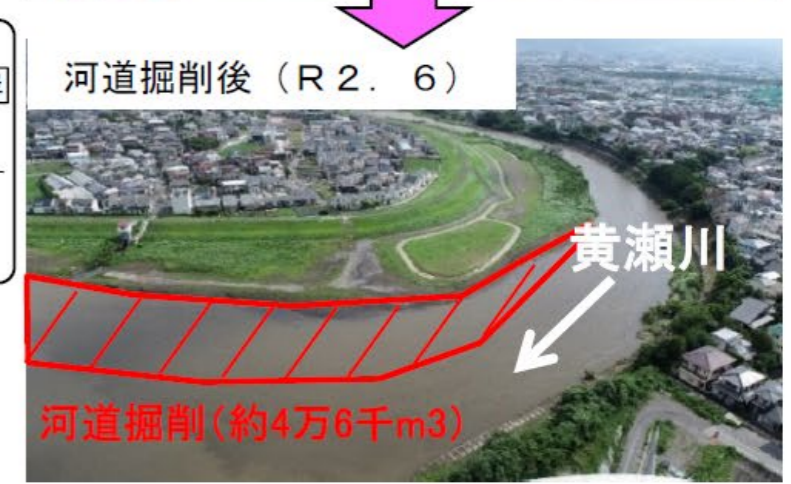
#### ■ 近年実施した河川改修

◆ 近年の河道拡幅(黄瀬川橋)【H17~H25】や河道掘削【H30~R2】等を実施したことで、①約1mの水位低減により氾濫を回避、②浸水被害(想定被害額約110億円)の発生を防止。
