令和7年度の出水状況

令和7年11月19日

国土交通省 中部地方整備局
沼津河川国道事務所

① 令和7年9月出水(令和7年9月10日～11日)における降雨の状況

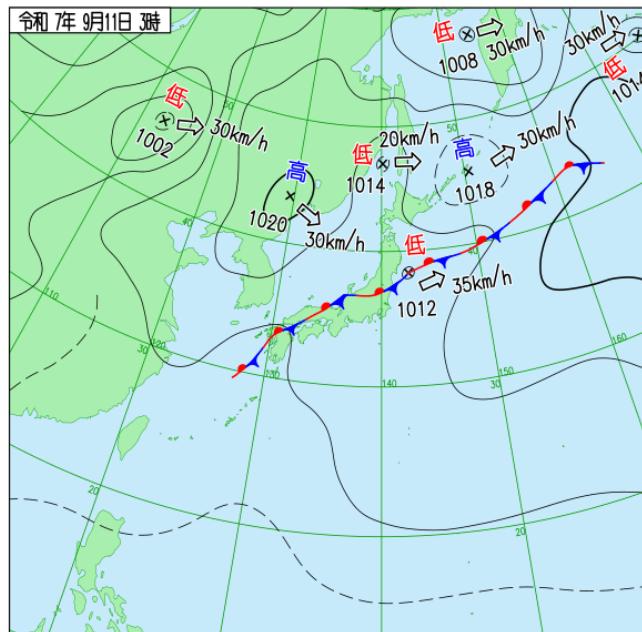
天気図

9月11日3時天気図(気象庁HPより)

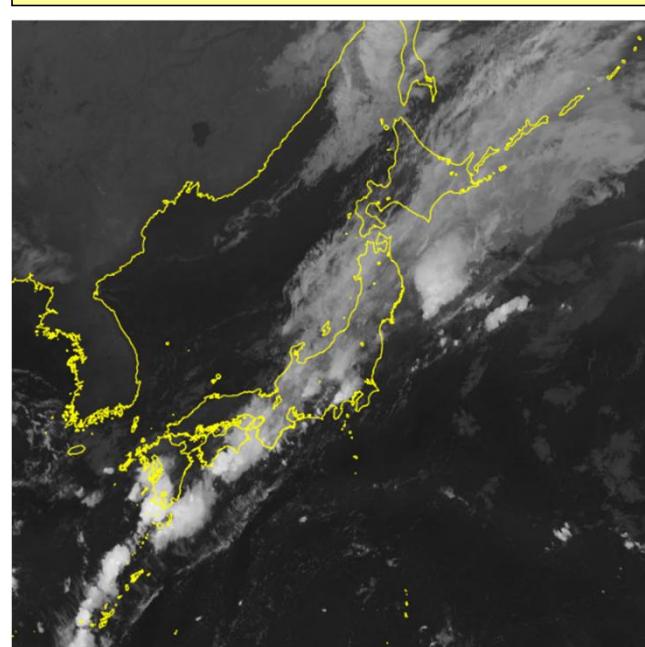
気象衛星画像

9月11日3時衛星画像(気象庁HPより)

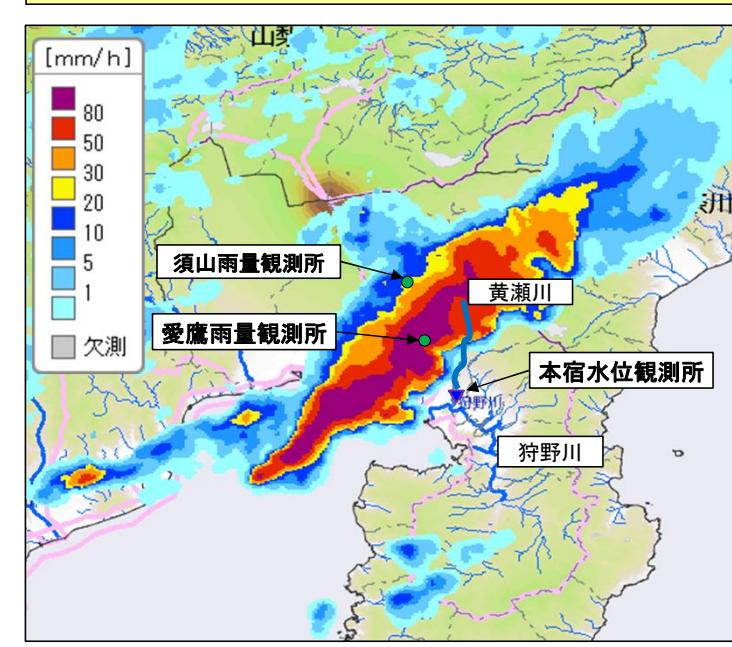
レーダー雨量 (11日3時)

9月11日3時頃の雨量レーダー画像

- ◆ 令和7年9月11日の降雨では、前線に伴う降雨により、愛鷹雨量観測所で1時間に83mm、須山雨量観測所で1時間に91mmの雨量を観測し、局地的に猛烈な雨となった。
- ◆ 黄瀬川の本宿水位観測所で氾濫危険水位を超過。
- ◆ 降り始めからの総雨量が200mmを超えた雨量観測所はなく、今回の出水は短時間に集中した降雨によるものであった。

愛鷹雨量観測所で83mm(9/11 3:00～)
須山雨量観測所で91mm(9/11 1:50～)

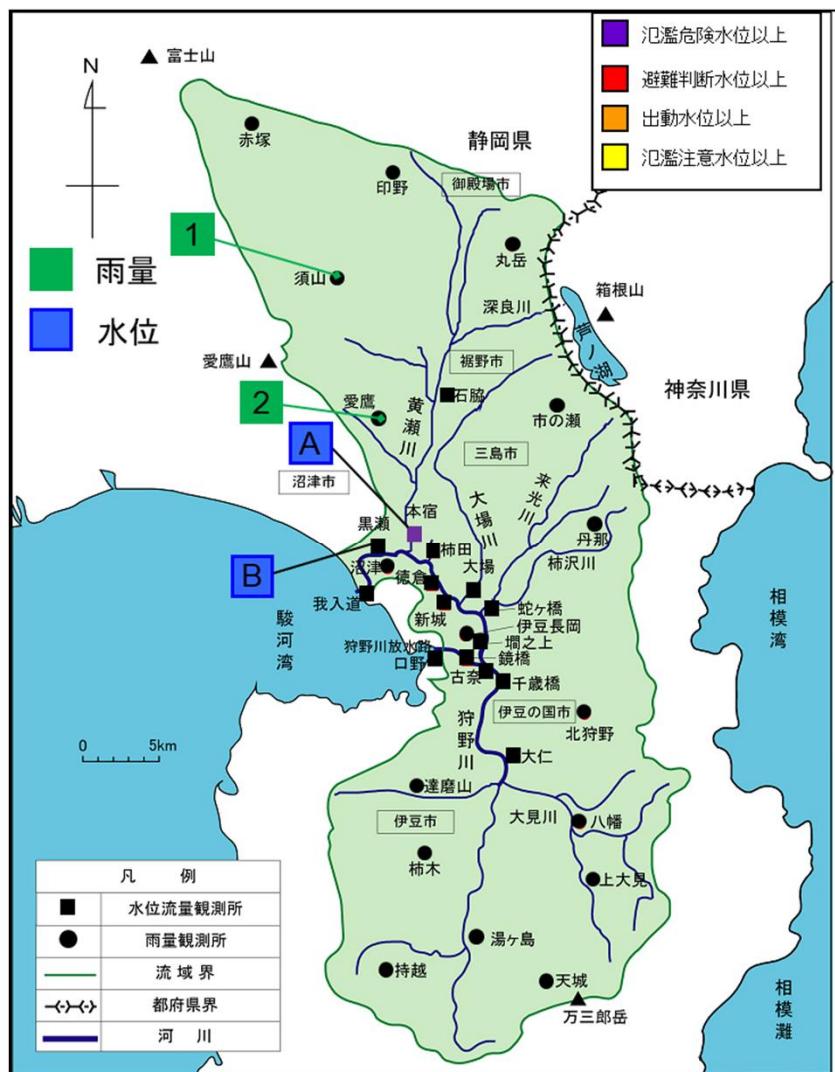
代表的な雨量・水位観測所の状況

- ◆ 今回の出水は、本宿水位観測所で氾濫危険水位を超過し、狩野川合流後の黒瀬水位観測所も水位が上昇。
- ◆ 黄瀬川流域を中心とした集中豪雨であり、狩野川本川の基準水位には達しなかったことから、今回の出水で狩野川放水路への分派は行っていない。
- ◆ 黄瀬川本宿水位観測所では、3時40分の-0.07mから3時50分の3.89mに、10分間で3.96m水位が上昇し、避難判断水位まであと0.01mとせまる急激な水位上昇を観測。

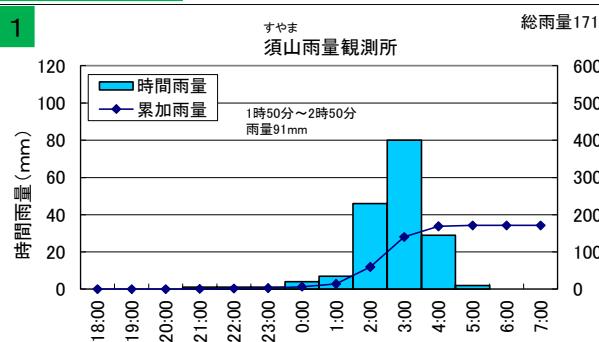
累加雨量

※雨量データは暫定値であり、精査の結果、確定値で変わる可能性があります。

愛鷹雨量観測所で101mm
須山雨量観測所で171mm

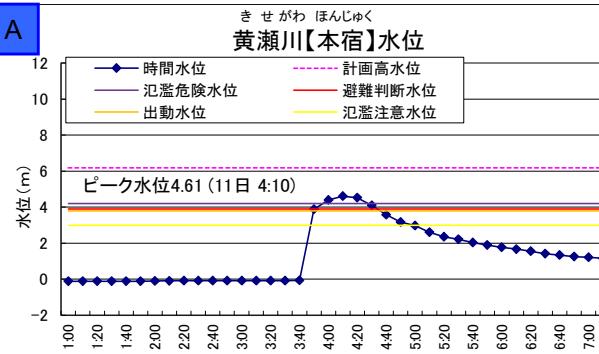
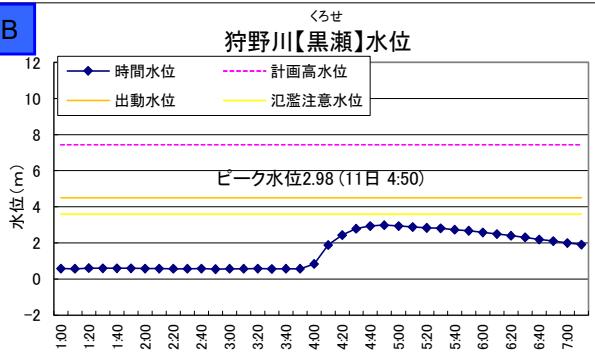
水位観測

※水位データは暫定値であり、精査の結果、確定値で変わる可能性があります。

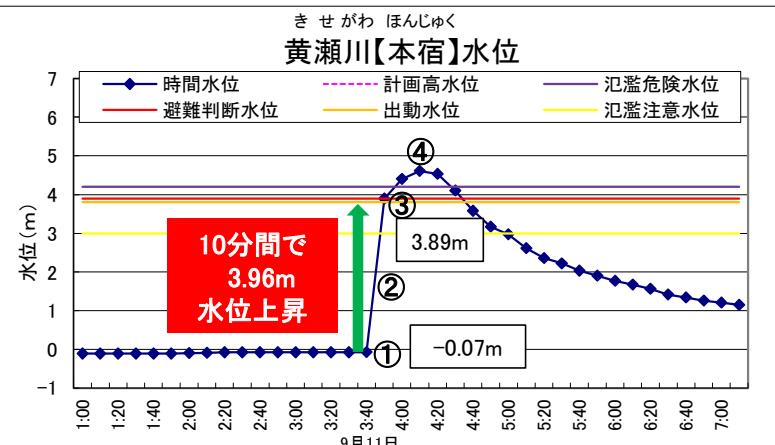
黄瀬川【本宿】水位状況

- ◆ 過去の黄瀬川では、平成20年7月に10分で2.71m、平成26年9月に10分で1.75m、令和6年11月に10分で1.73mの水位上昇を記録。
- ◆ 今回出水はそれらを大幅に上回る記録であった。

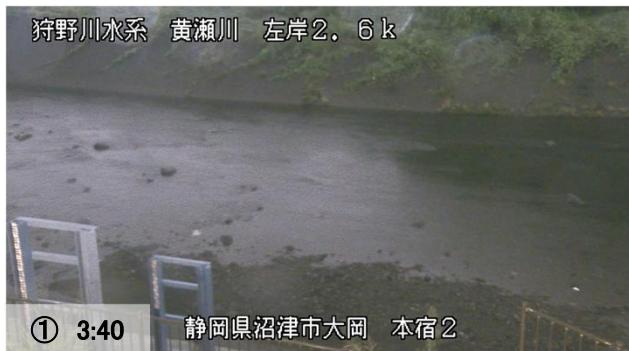
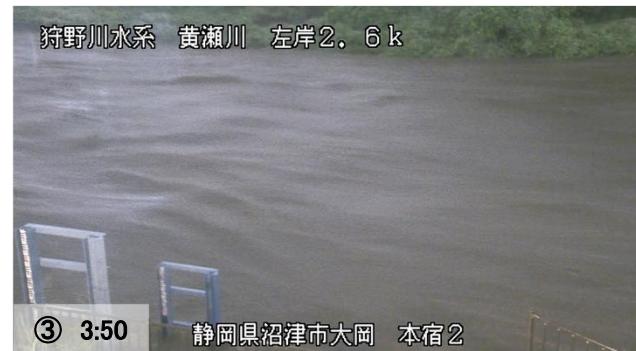
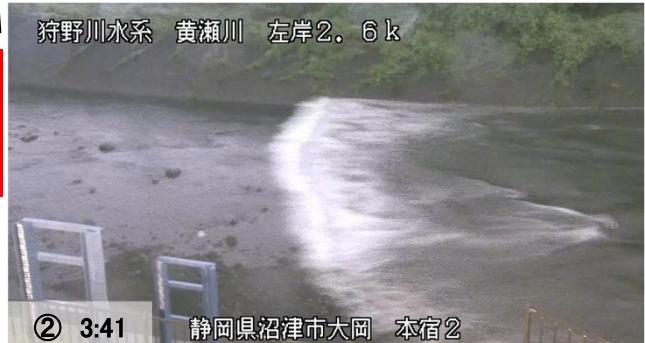
今回の出水状況

短時間豪雨により、
上流から一度に
大量の水が
押し寄せる様子

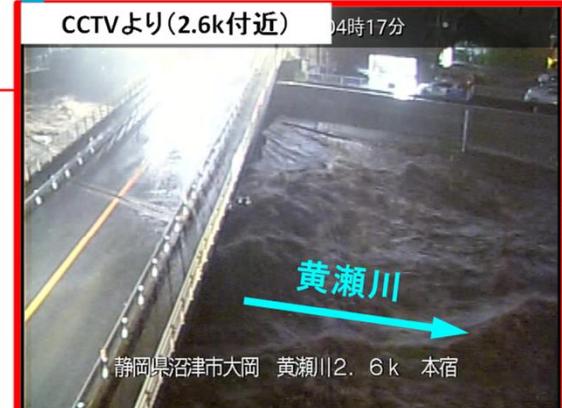
出水状況

◆ 近年の河道拡幅(黄瀬川橋)【H17～H25】や河道掘削【H30～R2】等を実施したことにより、約0.9mの水位低減により氾濫を回避。

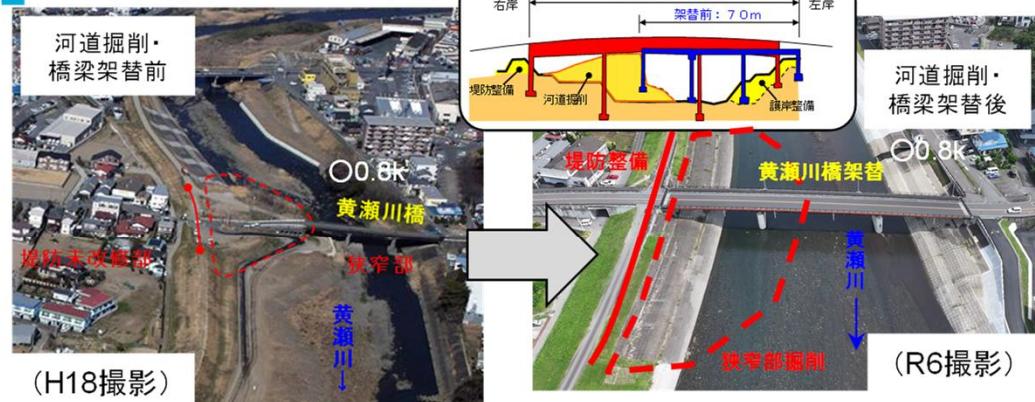
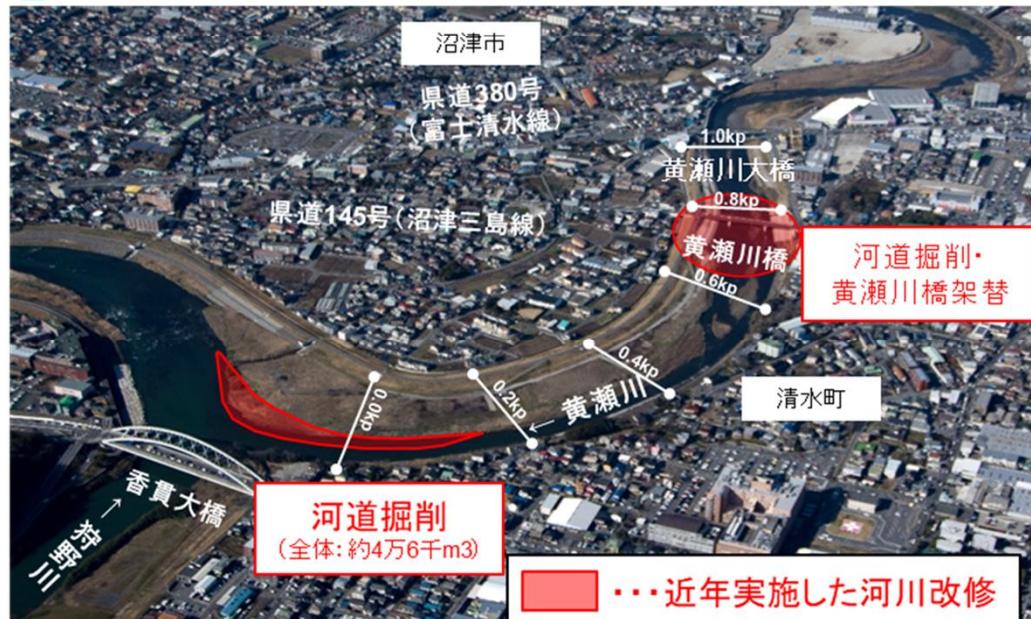
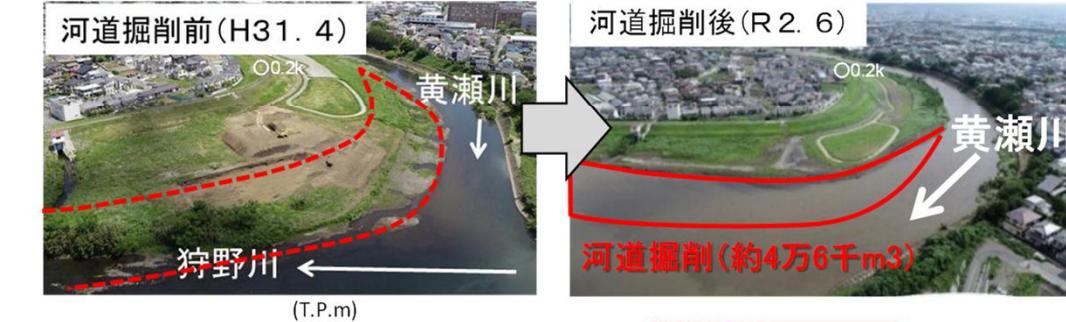
近年実施した河川改修

近年の河道改修箇所

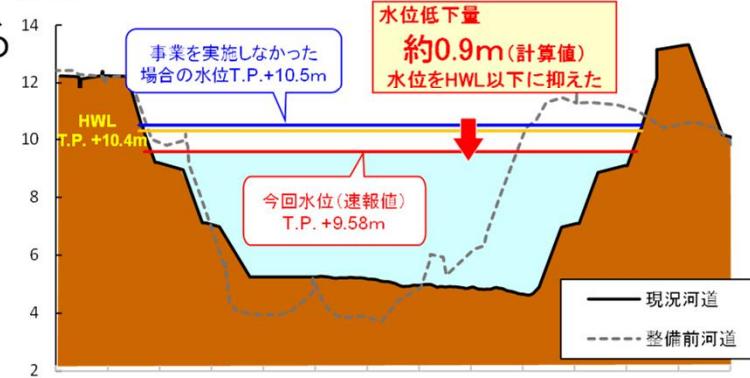
河川整備による 水位低減効果 (0.8k付近)
