踏切安全通行カルテ

よみがな	ろっけん4ごう				道路名	市道 蘇南2号線						
踏切道名	六軒4号				(道路管理者名)	各務原市						
					鉄道路線名	各務原線						
所在地	各務原市蘇原六軒町1丁目				(鉄道事業者名)	名古屋鉄道						
地図 (広域及び狭域)

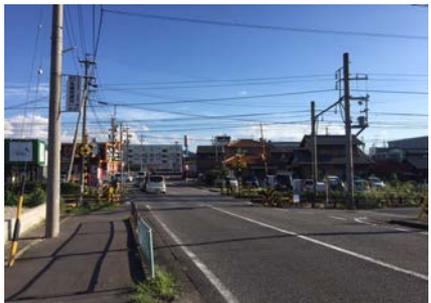
写真 (現況及び対策後)

諸元・構造等	踏切種別	第1種	幅員(m)	歩道部 (起点寄)	車道	歩道部 (終点寄)	交通規制 (車両進入防護柵等)	交通規制なし				
	踏切長(m)	9.5	左道路	1.7	6.8	2.6	歩車道分離方法	なし				
			踏切道	0.0	6.8	0.0		拡幅指針 の該当	歩道のみ拡幅の場合	-		
	横断本数(本)	2	右道路	1.7	6.8	2.6	歩道+車道2車までの 拡幅の場合		-			
	交差角(度)	80	迂回路 (歩行者)	直近の迂回路	距離(m)		迂回路(自動車)	種類	距離(m)

-	-				両方共なし	-		
	道路 線形	左道路		直線	直近のBF化 迂回路	距離(m)	BF化状況	通学路指定状況	なし			
右道路		直線		-	-	-						
緊急対策踏切の 区分及び 基準算定データ	開かずの踏切	-	ピーク時遮断時間(分)				通学路要対策踏切	-				
	自動車*トルネック踏切	-	踏切自動車交通遮断量(台・時)					事故多发踏切	-			
	歩行者*トルネック踏切	-	踏切歩行者等交通遮断量(人・時)				踏切自動車交通遮断量と踏切歩行者等交通遮断量の和					
	歩道狭隘踏切	○	前後道路の 車道幅員(m)	前後歩道との幅員差(m)		自動車交通量 (台/日)	歩行者交通量 (人/日)					
		左道路	6.8	1.7	2.6		6,866	273				
		右道路	6.8	1.7	2.6							
踏切内の事故 発生状況 (過去5年)	事故別	件数	死者数	事故発生年：事故履歴				地域・利用者からの要望等				
	踏切事故	0	0	-				-				
	道路交通事故	0	0	-				-				
踏切保安設備 設置状況	賢い踏切			踏切支障 報知装置 (手動)	高規格保安設備				法指定 の状況	計画種別	-	
	設置の 必要性	有無	設置 年度		障害物 検知装置	オーバ-ハング 型警報装置	大型遮断 装置	二段型 遮断装置		指定年	-

-	○	-		-	-	-	-		対策状況 (完了年)	-	
対策実施状況 (H17年度以降)	当該踏切を除外する対策				H17年度以降に実施した全ての対策と今後実施予定の対策 ^{※)}							
	-		除却 年度	-	カラー舗装、路面標示(調整中)			完了 年度	-			
今後の対策方針 対策推進上の課題	根本対策：道路管理者において構造改良等の検討を行うが、財政的な制約があるため、鉄道事業者との協議実施時期については未定である。 速効対策：当該踏切は歩道狭隘踏切であり、現況幅員内におけるカラー舗装等による注意喚起を検討中。											
備考 (協議状況等)	-
