踏切安全通行カルテ

| よみがな | たけはら | | | | | | 道路名 | | 町道竹原本宿線 | | | | |
| 踏切道名 | 竹原 | | | | | | (道路管理者名) | | 長泉町 | | | | |
| | | | | | | | 鉄道路線名 | | 東海道線 | | | | |

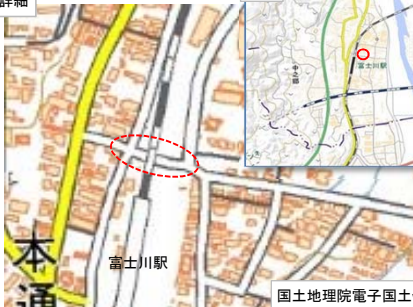
| 地図<br>(広域及び狭域) | <div><div>詳細</div><div>広域</div></div> | | | | | 写真<br>(現況及び対策後) | | <div>(現況) 東から撮影</div> <div>(現況) 西から撮影</div> | | | |
| 今後の対策方針<br>対策推進上の課題 | 現在、踏切内での車両のすれ違い防止のための注意喚起の看板があるが、注意喚起の強化や、歩行者の迂回路への誘導の強化策を検討していく。地元の意見等を踏まえながら、状況を注視して行く。 | | | | | | | | | | |

| 備考<br>(協議状況等) | これまで実施した対策として、踏切内での車両のすれ違い防止のため、踏切を東から西進する車両に対し「注意、対向車優先」の看板を設置し、対向車がある場合は踏切手前での待機を促している。また、踏切西側には道路両側に幅員約2.0mの歩道を設置し、踏切を横断する歩行者の待機場所を確保している。また、通学路設定に際し、当該踏切は横断せずに、約200m北に存在する地下道を迂回するルートを設定し、通学児童の安全確保を図っている。 | | | | | | | | | | |
