踏切安全通行カルテ

| 踏切道名 | 日吉町 | | | | | | (道路管理者名) | | 静岡市 | | | | |
| | | | | | | | 鉄道路線名 | | 静岡清水線 | | | | |

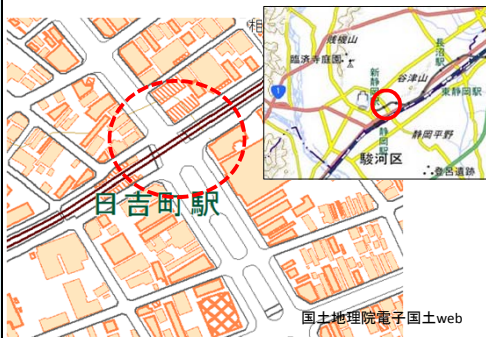
| 地図<br>(広域及び狭域) | | | | | | | 写真<br>(現況及び対策後) | | ( 現 況 )<br> | | | | |

| | 緊急対策踏切の<br>区分及び<br>基準算定データ | 開かずの踏切 | | - | ピーク時遮断時間 (分) | | | | 通学路要対策踏切 | - | | | |
| - | | | | | | | | | | | | | |
| 今後の対策方針<br>対策推進上の課題 | 自動車ボトルネック踏切及び歩行者ボトルネック踏切であるが、歩道が両側に整備されており、過去5年で踏切道内での事故は発生していない。しかし、交通遮断量が多く、静岡県道路交通渋滞対策推進協議会において、平成24年度に主要渋滞個所として選定されている。今後は、協議会の中で渋滞解消に向けた取り組みを検討する予定である。 | | | | | | | | | | | | |
