# 踏切安全通行カルテ

| よみがな | だいいちにしおかいどう | | | | | 道路名 | | 市道明治本朝日線 | | | |
| 踏切道名 | 第1西尾街道 | | | | | (道路管理者名) | | 安城市 | | | |

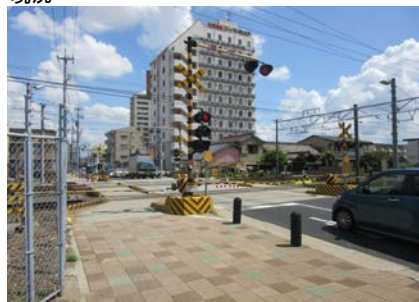
| 地図<br>(広域及び狭域) | | | | | | 写真<br>(現況及び対策後) | | | | | |

| | 歩行者ボトルネック踏切 | | - | 踏切歩行者等交通遮断量 (人・時) | | | | 踏切自動車交通遮断量と踏切歩行者等交通遮断量の和 | | | |
| | | | | - | | | | - | | | |
| 備考<br>(協議状況等) | 平成17年度に、踏切前後及び踏切内の歩車道を構造的に分離し、踏切付近における安全性を高めた。また、歩道用遮断機の設置により、より安全性の高い踏切とした。 | | | | | | | | | | |

| | 歩行者ボトルネック踏切 | | - | 踏切歩行者等交通遮断量 (人・時) | | | | 踏切自動車交通遮断量と踏切歩行者等交通遮断量の和 | | | |
| | | | | - | | | | - | | | |
| 今後の対策方針<br>対策推進上の課題 | 安城市において周辺のまちづくり等、広域的に対策を考える必要がある。 | | | | | | | | | | |
