# 踏切安全通行カルテ

| 踏切道名 | 宮後道(東海旅客鉄道) 一宮7号(名古屋鉄道) | | | | | (道路管理者名) | | 一宮市 | | | | |
| 所在地 | 一宮市今伊勢町宮後字郷東 | | | | | (鉄道事業者名) | | 東海旅客鉄道 名古屋鉄道 | | | | |

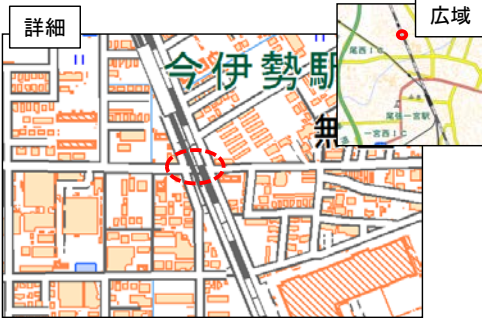
| 地図<br>(広域及び狭域) | <div><div>詳細</div><div></div><div>広域</div></div> <div>国土地理院電子国土web</div> | | | | | 写真<br>(現況及び対策後) | | 対策前 | | | | |
| | | | | | | | | 対策後<br>(注意喚起看板設置) | | | | |

| 自動車ボトルネック踏切 | | - | 踏切自動車交通遮断量(台・時) | | | | 事故多発踏切 | | - | | | |
| | | | - | | | | | | | | | |
| | - | | | 除却<br>年度 | - | 注意喚起看板設置 | | | | 完了<br>年度 | H21 | |
| 今後の対策方針<br>対策推進上の課題 | 速攻対策として注意喚起看板を設置し、踏切内での事故もなく、また近接道路へ迂回していることもあり、著しい渋滞が発生していないが、開かずの踏切対策等のため、また車椅子の方が踏切内に取り残され、列車が緊急停止した事例があり、その対策のため、一度、鉄道事業者と現地での立会を検討中。 | | | | | | | | | | | |
| 備考<br>(協議状況等) | 平成21年度に速攻対策として注意喚起看板を設置 | | | | | | | | | | | |
