# 踏切安全通行カルテ

| 踏切道名 | 新安城3号 | | | | | (道路管理者名) | | 安城市 | | | |
| 所在地 | 安城市今本町3丁目 | | | | | (鉄道事業者名) | | 名古屋鉄道 | | | |

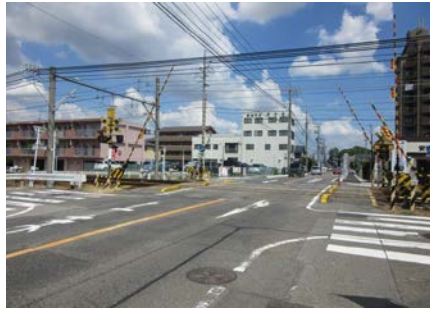
| 地図<br>(広域及び狭域) | 詳細<br>広域<br> | | | | | 写真<br>(現況及び対策後) | | 現況<br> | | | |

| | | 歩行者ボトルネック踏切 | | - | 踏切歩行者等交通遮断量 (人・時) | | | | | 踏切自動車交通遮断量と踏切歩行者等交通遮断量の和 | |
| | | - | | | | | - | | | | |
| 備考<br>(協議状況等) | H19：踏切前後及び踏切内の歩車道を構造的に分離し、踏切付近における安全性を高めた。 | | | | | | | | | | |
