# 踏切安全通行カルテ

| よみがな | しんあんじょう1ごう | | | | | 道路名 | | 市道東栄住吉線 | | | | |
| 踏切道名 | 新安城1号 | | | | | (道路管理者名) | | 安城市 | | | | |
| | | | | | | 鉄道路線名 | | 名古屋本線 | | | | |

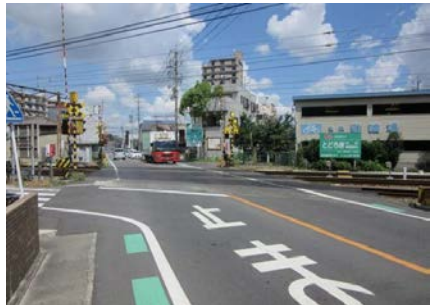
| 地図<br>(広域及び狭域) | 詳細<br> | | | | | 写真<br>(現況及び対策後) | | 現況<br> | | | | |

| 歩行者ボトルネック踏切 | | - | 踏切歩行者等交通遮断量 (人・時) | | | | 踏切自動車交通遮断量と踏切歩行者等交通遮断量の和 | | | | | |
| | | | - | | | | - | | | | | |
| 備考<br>(協議状況等) | H23：本踏切に流入する自動車通過交通を抑制するため、名鉄本線と立体交差する2路線（主要地報道豊田安城線バイパス、都市計画道路柿田公園線）を平成22年3月に供用開始した。また、踏切通行時の安全性を確保するため、遮断機の移設を行い路肩幅員を広げるとともに路面表示を実施し、踏切内の歩車道を視覚的に分離した。 | | | | | | | | | | | |
