# 踏切安全通行カルテ

| 踏切道名 | 黒田9号 | | | | (道路管理者名) | | 愛知県 | | | | |
| | | | | | 鉄道路線名 | | 名古屋本線 | | | | |

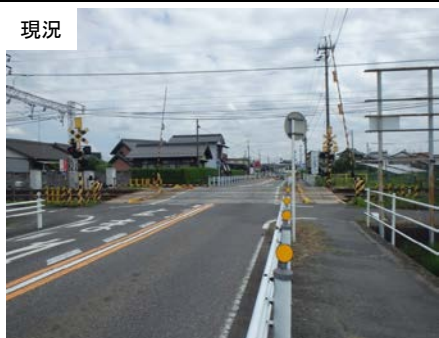
| 地図<br>(広域及び狭域) | | | | | 写真<br>(現況及び対策後) | | | | | | |

| | | | | 右道路 | - | - | - | - | | - | |
| | | | | | | | | - | | - | |
| 今後の対策方針<br>対策推進上の課題 | 愛知県道路交通渋滞対策推進協議会において公表された地域の主要渋滞箇所位置づけられているため、対策方針については当協議会において検討を進めていく。 | | | | | | | | | | |
