# 踏切安全通行カルテ

| よみがな | うとう12ごう | | | | | 道路名 | | (県) 豊田安城線 | | | | |
| 踏切道名 | 宇頭12号 | | | | | (道路管理者名) | | 愛知県 | | | | |

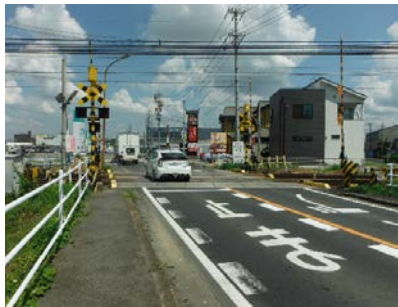
| 地図<br>(広域及び狭域) | | | | | | 写真<br>(現況及び対策後) | | <div>(現況)</div> | | | | |

| 歩行者ボトルネック踏切 | | - | 踏切歩行者等交通遮断量 (人・時) | | | | 踏切自動車交通遮断量と踏切歩行者等交通遮断量の和 | | | | | |
| | | | - | | | | - | | | | | |
| 今後の対策方針<br>対策推進上の課題 | ・平成21年度に当路線と並行する (一) 豊田安城線バイパス (尾崎跨線橋) が開通したことにより、当踏切の交通量軽減を図るネットワーク対策を実施した。<br>・ (一) 豊田安城線バイパスの事業を更に推進し、尾崎跨線橋への交通転換を促進することで、より一層の当踏切の交通量軽減を図る。 | | | | | | | | | | | |
