# 踏切安全通行カルテ

| 踏切道名 | 小池11号 | | | | | (道路管理者名) | | 豊橋市 | | | |
| 所在地 | 愛知県豊橋市南栄町空池9の2 | | | | | (鉄道事業者名) | | 豊橋鉄道 | | | |

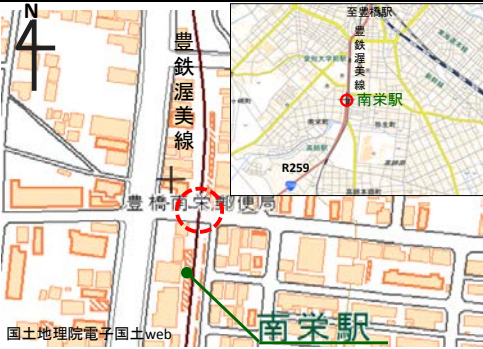
| 地図<br>(広域及び狭域) | | | | | | 写真<br>(現況及び対策後) | | | | | |

| 歩行者ボトルネック踏切 | | - | 踏切歩行者等交通遮断量(人・時) | | | | 踏切自動車交通遮断量と踏切歩行者等交通遮断量の和 | | | | |
| | | | - | | | | - | | | | |
| | 踏切事故 | | 0 | 0 | - | | | | 通学児童や鉄道利用者等多くの利用者がいるが、踏切に歩道が無く、車とのすれ違いが危険であるため、自治会等から、通学路の安全確保のため踏切拡幅の要望がある。 | | |
| 今後の対策方針<br>対策推進上の課題 | 踏切に歩道が無く、通学児童等が車とのすれ違いで危険であるため、道路管理者が鉄道事業者等と協議するとともに、歩道設置の検討・実施を進めていく。 | | | | | | | | | | |
