# 踏切安全通行カルテ

| よみがな | いなべがいどう ・ ますおだいごう | | | | | 道路名 | | 国道421号 | | | |
| 踏切道名 | 員弁街道 ・ 益生第1号 | | | | | (道路管理者名) | | 三重県 | | | |

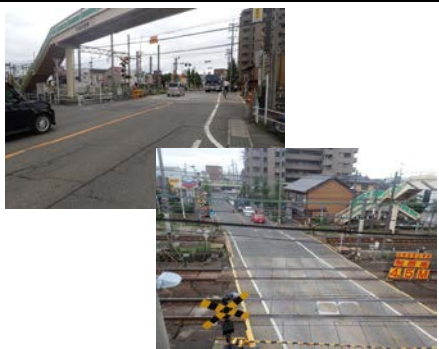
| 地図<br>(広域及び狭域) | | | | | | 写真<br>(現況及び対策後) | | | | | |

| 歩行者ボトルネック踏切 | | - | 踏切歩行者等交通遮断量 (人・時) | | | | 踏切自動車交通遮断量と踏切歩行者等交通遮断量の和 | | | | |
| | | | - | | | | - | | | | |
| 今後の対策方針<br>対策推進上の課題 | 道路幅において通行に支障となっていないこと、また隣接して歩行者用の跨線橋が設置されていることから、現時点で対策を行う予定はありませんが、交通誘導などを周知しつつ、今後、渋滞等の状況に応じて対策が必要と判断した場合には、道路管理者が検討を行い、各鉄道事業者と協議を進めていきます。 | | | | | | | | | | |
