# 踏切安全通行カルテ

| 踏切道名 | 長島第2号 | | | | | (道路管理者名) | | 桑名市 | | | | |
| 所在地 | 三重県桑名市長島町西外面 | | | | | (鉄道事業者名) | | 近畿日本鉄道 | | | | |

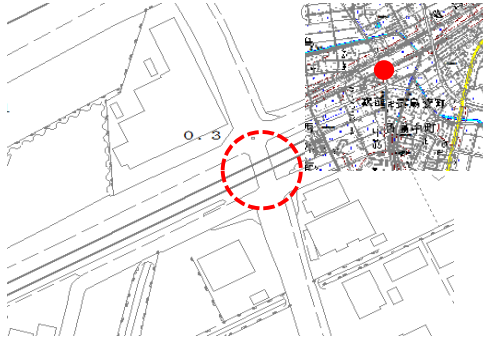
| 地図<br>(広域及び狭域) | | | | | | 写真<br>(現況及び対策後) | | (対策前)<br> | | | | |

| | | | 直近のBF化<br>迂回路 | | 距離 (m) | BF化状況 | 通学路指定状況 | | 有り | | | |
| | | | - | | - | - | | | | | | |
| 今後の対策方針<br>対策推進上の課題 | 平成27年度～平成28年度で踏切内歩道部の拡幅工事を施工し、平成28年度内に危険箇所が解消される。 | | | | | | | | | | | |

| | | | 直近のBF化<br>迂回路 | | 距離 (m) | BF化状況 | 通学路指定状況 | | 有り | | | |
| | | | - | | - | - | | | | | | |
| 備考<br>(協議状況等) | 平成27年度から踏切拡幅(歩道設置)工事に着手。<br>平成28年度に事業完了予定。 | | | | | | | | | | | |
