地域課題踏切カルテ

| よみがな | ひろこうじ | 所在地 | 静岡県三島市広小路町1842-4 | | |
| 踏切道名 | 広小路 | 道路名 | 県道沼津三島線 | 道路管理者名 | 静岡県 |
| | | 鉄道路線名 | 駿豆線 | 鉄道事業者名 | 伊豆箱根鉄道 |

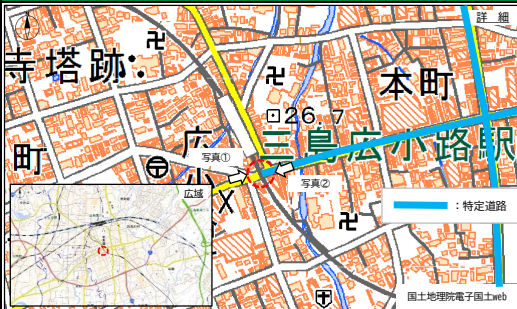
位置図・現況写真

| 基準算定データ | | | | | | | | | R3年9月末時点 |
|---|---|---|---|---|---|---|---|---|---|
| ピーク時遮断時間(分) | 10 | 前後歩道との幅員差(m) | -2.7 | 踏切内の事故発生状況 | 事故別 | 件数 | 死者数 | 地域課題 | 踏切内の誘導表示が未整備であり、視覚障がい者の安全な通行に支障をきたしている |

| 対策図・完了写真 | | 対策実施の状況 | | | | R6年1月末時点 |
|---|---|---|---|---|---|---|
| | 踏切道内誘導表示の設置等(検討中) | | | | | |
