地域課題踏切カルテ

更新日：令和6年1月末

| 踏切道名 | 若林1号 | 道路名 | 市道若林駅役場線 | 道路管理者名 | 豊田市 |

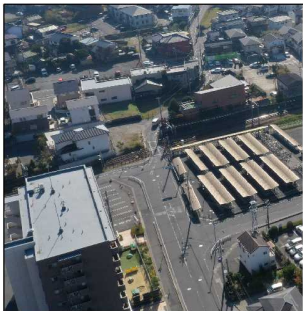
位置図・現況写真

| 基準算定データ | | | | | | | | | R3年9月末時点 |
|---|---|---|---|---|---|---|---|---|---|
| ピーク時遮断時間(分) | 7 | 前後歩道との幅員差(m) | 0.0 | 踏切内の事故発生状況 | 事故別 | 件数 | 死者数 | 地域課題 | 踏切内の誘導表示が未整備であり、視覚障がい者の安全な通行に支障をきたしている |

| 対策図・完了写真 | | 対策実施の状況 | | | | R6年1月末時点 |
|---|---|---|---|---|---|---|
| | 踏切道におけるバリアフリー対策（検討中） | | | | | |
