地域課題踏切カルテ

| よみがな | かのう2ごう | 所在地 | 岐阜県岐阜市加納東陽町 | | |
| 踏切道名 | 加納2号 | 道路名 | 市道加納東広江町加納東陽町線 | 道路管理者名 | 岐阜市 |

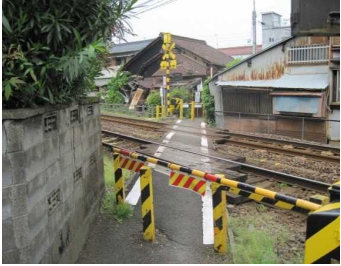
| 位置図・現況写真 | | 諸元・構造等 | | | | | | R3年9月末時点 |
|---|--|---|---|---|---|---|---|---|
| <br><br>県域統合型GISぎふ | | 踏切種別 | 第1種 | 幅員<br>(m) | 位置 | 歩道部<br>(起点寄) | 車道 | 歩道部<br>(終点寄) |

| 対策図・完了写真 | | 対策実施の状況 | | | | R6年1月末時点 |
|---|---|---|---|---|---|---|
| | ・連続立体交差（R4～） | | | | | |
