# 踏切道安全通行カルテ

| 踏切道名 | 南加木屋1イ号 | 道路名 | 市道 三ツ池線 | 道路管理者名 | 東海市 | |
| | | 鉄道路線名 | 河和線 | 鉄道事業者名 | 名古屋鉄道 | |

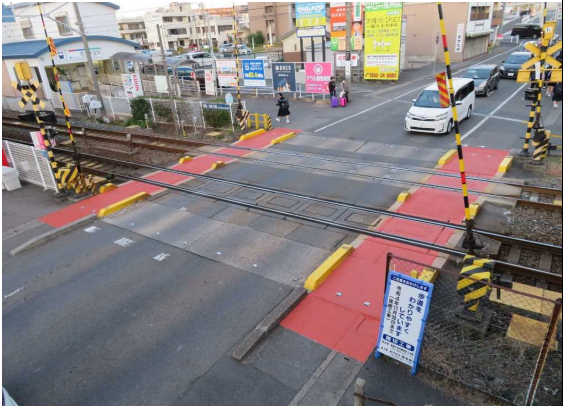
| 対策図・完了写真 | | 対策実施の状況 | | | | R6年1月末時点 |

| 対策図・完了写真 | | 対策実施の状況 | | | | R6年1月末時点 |
|---|---|---|---|---|---|---|
| | <ul style="list-style-type: none"> <li>・ネットワーク整備（～R6）</li> <li>・カラー舗装（R4）</li> </ul> | | | | | |
| | R4 | （都）名古屋半田線の整備により、当踏切の交通量が減少した。<br>歩道部をカラー化することにより、通行区分が明確化され安全が確保された。 | | | | |
