踏切道安全通行カルテ

| 踏切道名 | 乗里 | 道路名 | 市道25号線（宮前羽崎線） | 道路管理者名 | 可児市 |
| | | 鉄道路線名 | 太多線 | 鉄道事業者名 | 東海旅客鉄道 |

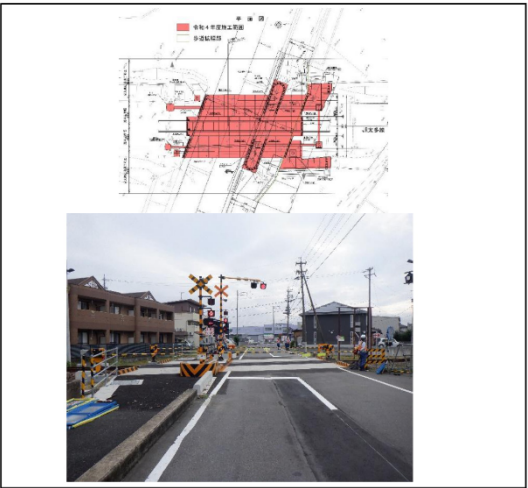
| 対策図・完了写真 | | 対策実施の状況 | | | | R8年3月末時点 |

| 対策図・完了写真 | | 対策実施の状況 | | | | R8年3月末時点 |
|---|---|---|---|---|---|---|
| | ・歩道拡幅（R3～） | | | | | |
| | R4 | 歩道設置を行うことにより、歩道と車道を分離することで、通学路の通行の安全が確保された。 | | | | |
