地域課題踏切カルテ

更新日：令和8年3月末

| 踏切道名 | 新木曽川8号 | 道路名 | 市道0173号線 | 道路管理者名 | 一宮市 |
| | | 鉄道路線名 | 名古屋本線 | 鉄道事業者名 | 名古屋鉄道 |

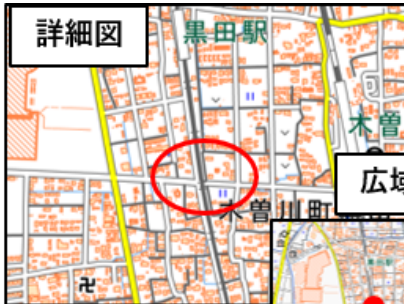
| 位置図・現況写真 | | 諸元・構造等 | | | | | | R3年9月末時点 | | | |
|---|--|---|---|---|---|---|---|---|---|--|--|
| <div><div>詳細図</div><div>黒田駅</div><div>木曽</div><div>広域図</div><div>国土地理院電子国土WEBを基に作成</div><div>現況</div></div> | | 踏切種別 | 第1種 | 幅員(m) | 位置 | 歩道部<br>(起点寄) | 車道 | 歩道部<br>(終点寄) | | | |

| 基準算定データ | | | | | | | | R3年9月末時点 |
|---|---|---|---|---|---|---|---|---|
| ピーク時遮断時間(分) | 24 | 前後歩道との幅員差(m) | -2.2 | 踏切内の事故発生状況 | 事故別 | 件数 | 死者数 | 地域課題<br>踏切支障報知装置が設置されておらず、整備が必要 |

| 法指定の状況 | | | | | | R7年12月末時点 |
|---|---|---|---|---|---|---|
| R7.12.23(現法) | 第2条第7号(踏切支障報知装置が設置されていない) | - | - | - | - | |
