地域課題踏切カルテ

更新日：令和8年3月末

| 踏切道名 | 若林1号 | 道路名 | 市道若林駅役場線 | 道路管理者名 | 豊田市 |
| | | 鉄道路線名 | 三河線 | 鉄道事業者名 | 名古屋鉄道 |

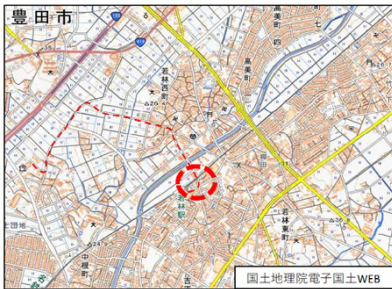
位置図・現況写真

| 基準算定データ | | | | | | | | | R3年9月末時点 |
|---|---|---|---|---|---|---|---|---|---|
| ピーク時遮断時間(分) | 7 | 前後歩道との幅員差(m) | 0.0 | 踏切内の事故発生状況 | 事故別 | 件数 | 死者数 | 地域課題 | 踏切内の誘導表示が未整備であり、視覚障がい者の安全な通行に支障をきたしている |

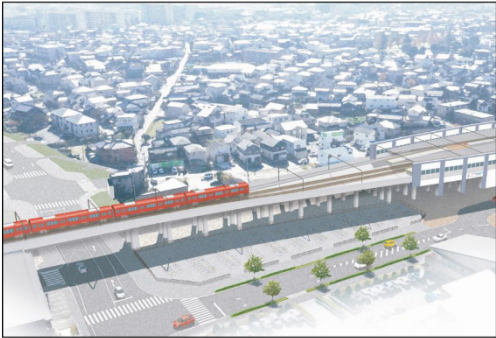
| 対策図・完了写真 | | 対策実施の状況 | | | | R8年3月末時点 |

| 対策図・完了写真 | | 対策実施の状況 | | | | R8年3月末時点 |
|---|---|---|---|---|---|---|
| | 連続立体交差(H30~)<br>※暫定対策として、仮線切替にあわせて、歩道設置(R5)及び踏切道手前における視覚障害者誘導ブロックを設置 | | | | | |
