交通事故対策 事例3) 右折レーンの工夫による事故減少(三重県鈴鹿市)

国道23号 寺家(じけ)五交差点の事故状況(平成11~15年)

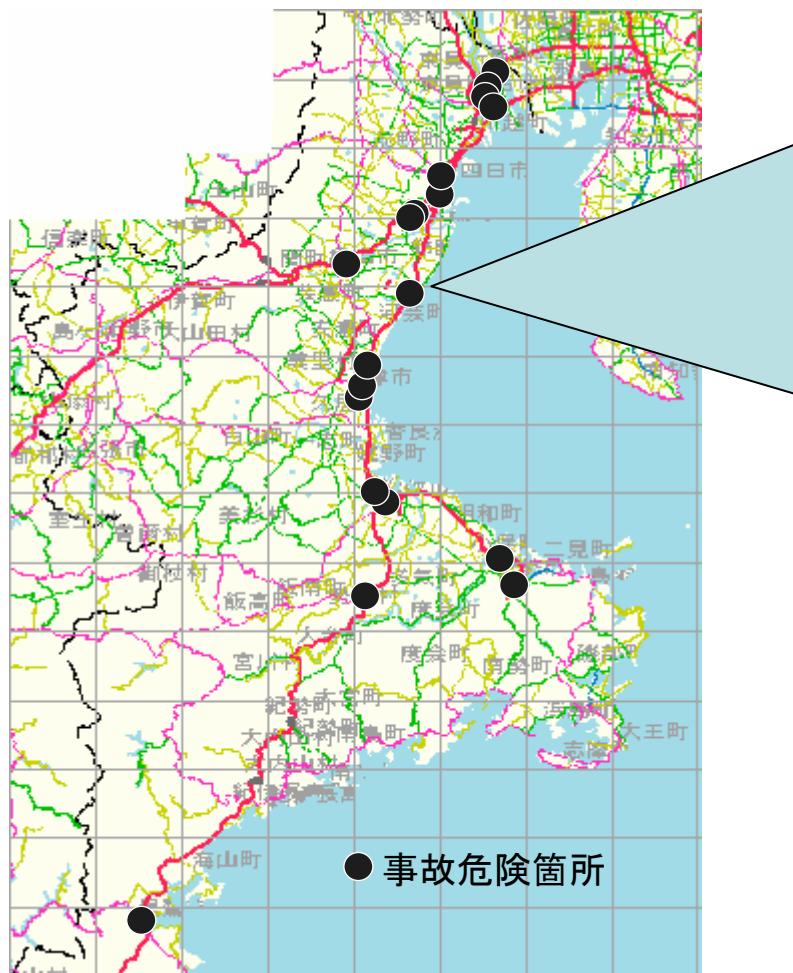
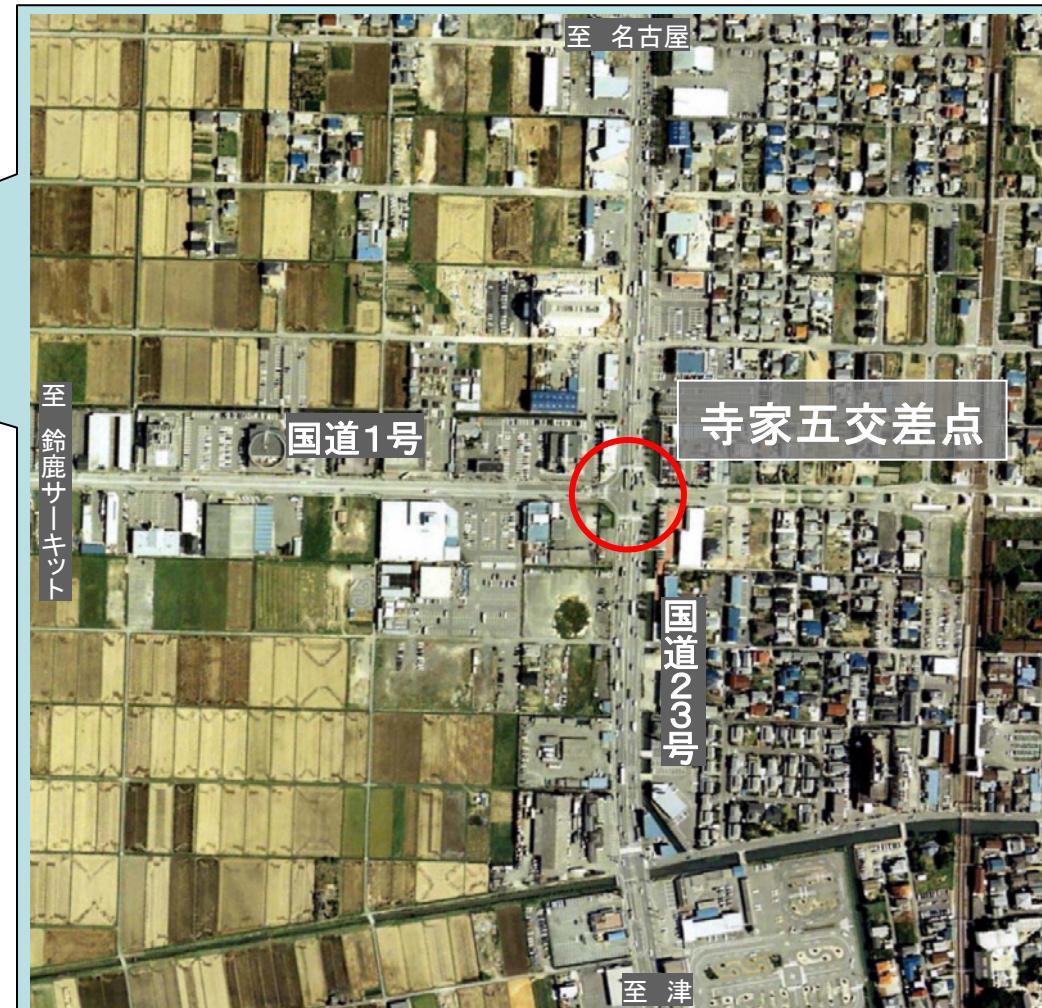
⇒ 年間8件の交通事故が発生

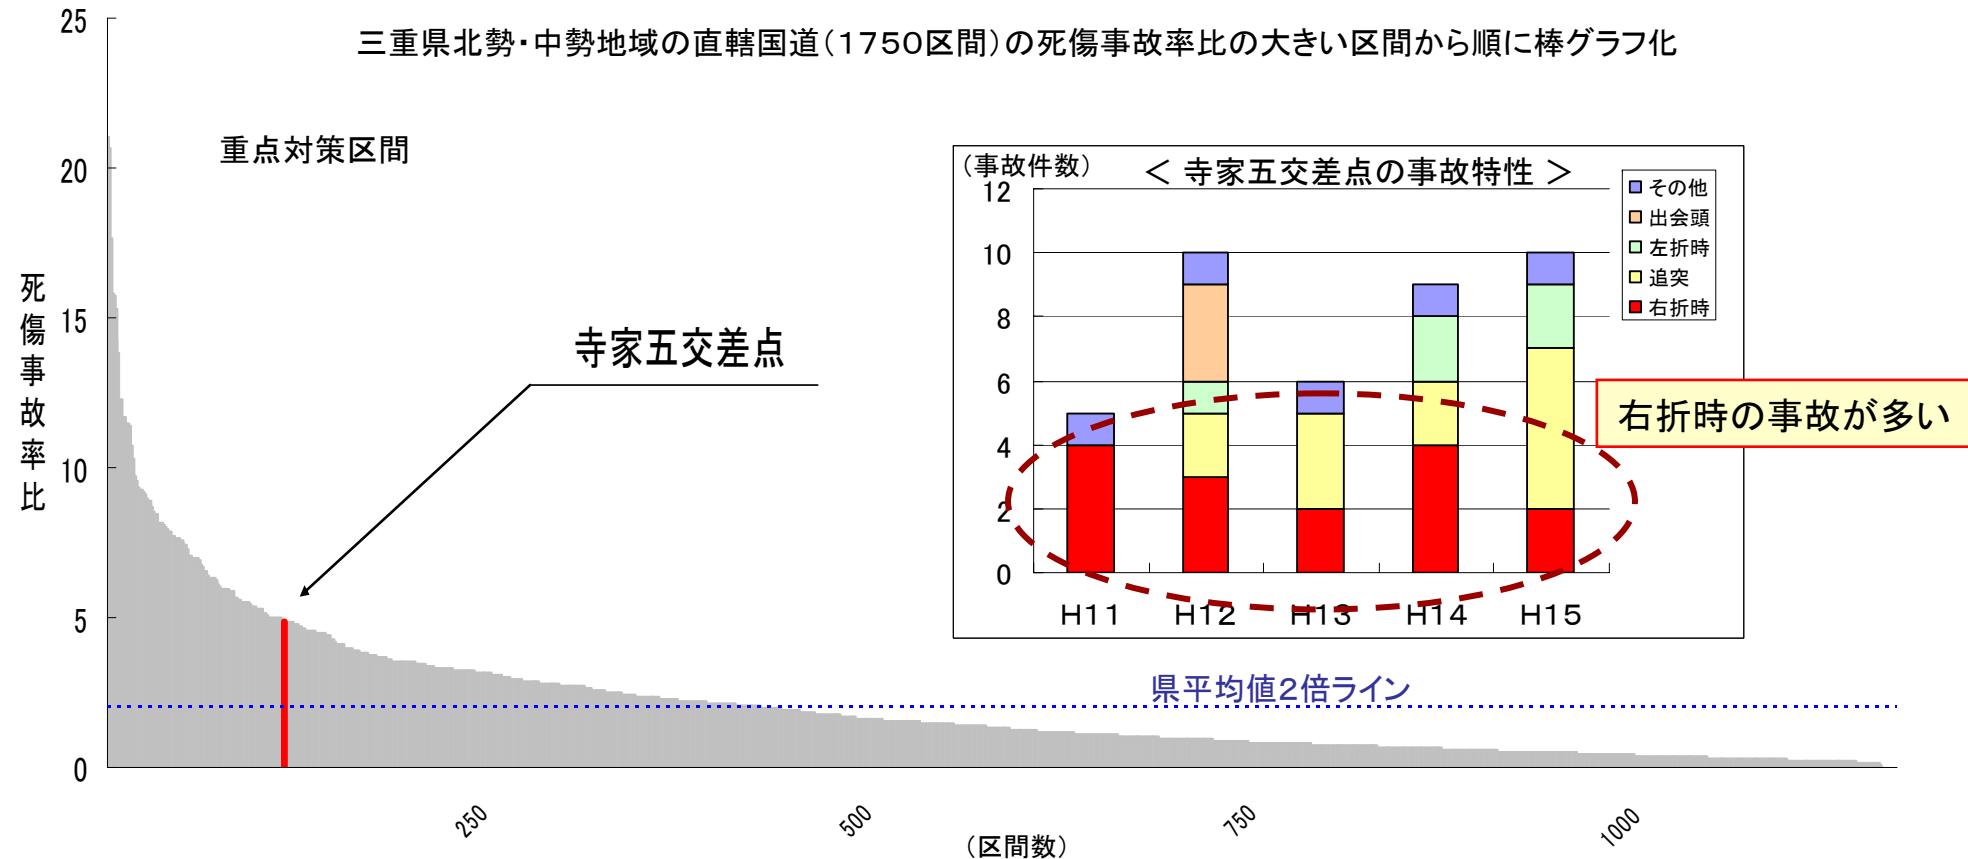
< 死傷事故率比(H12～H15) 優先度明示グラフ >

三重県北勢・中勢地域の死傷事故率比グラフで、該当区間の優先性を確認
該当区間の事故実態を分析

死傷事故率 ; 交通事故発生比率で、年間の交通死傷事故件数を道路交通の量(自動車走行台キロ)で除した値
死傷事故率比 ; 県内全区間の死傷事故率の平均値に対する比率。

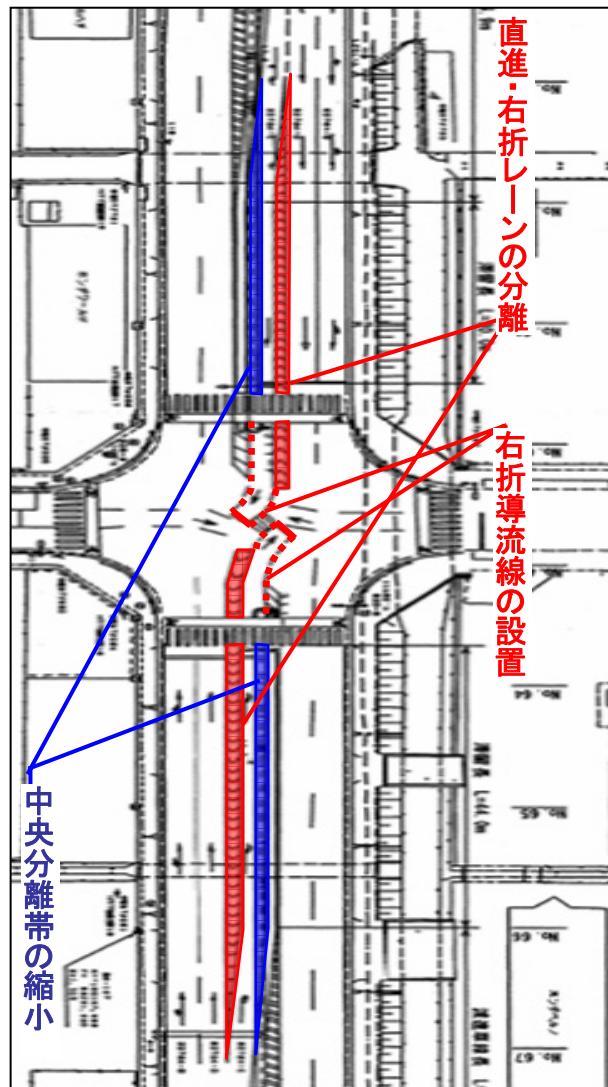
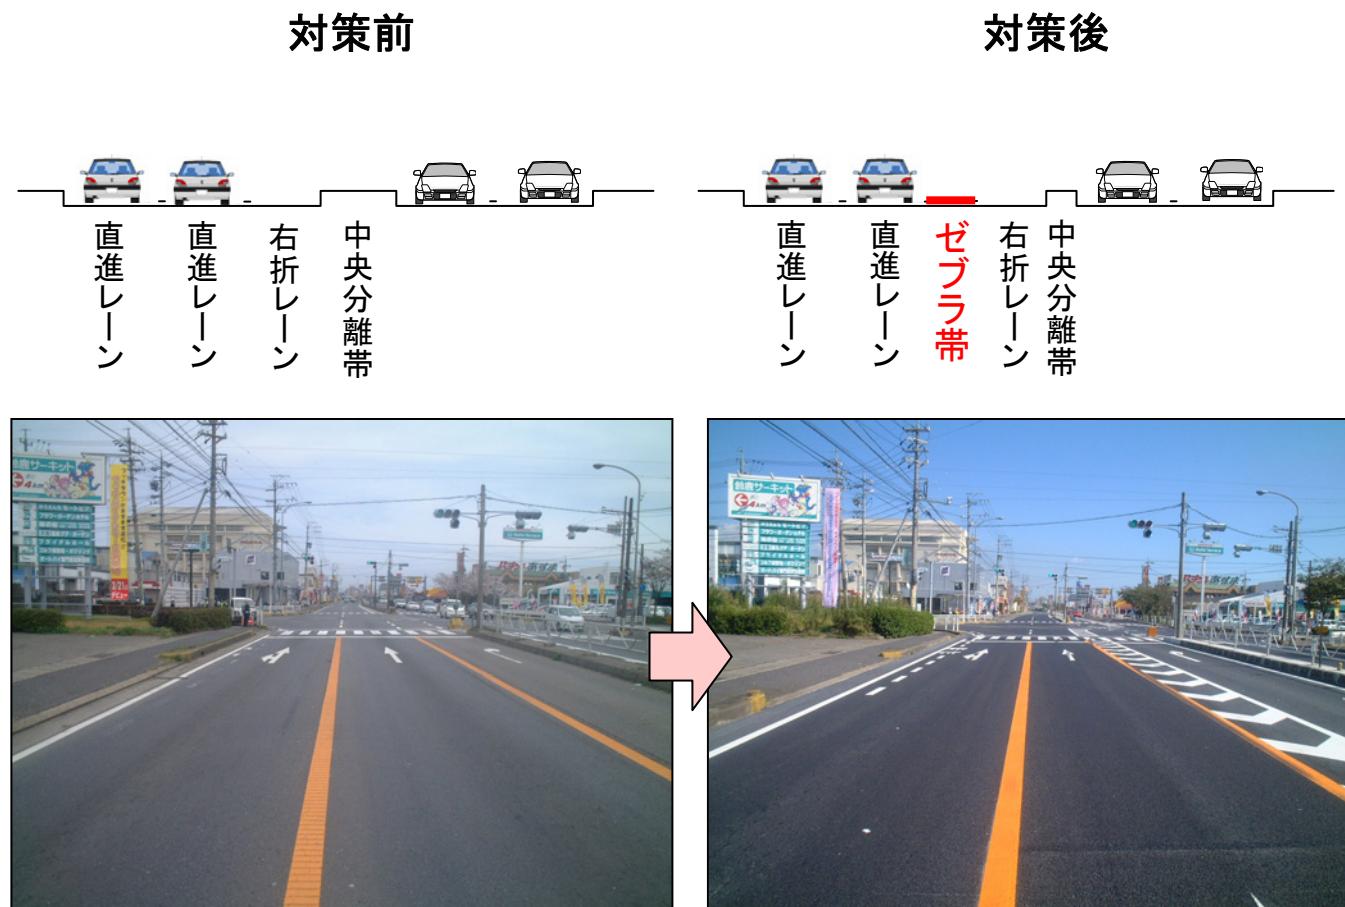
対策実施：直進レーンと右折レーンをゼブラ帯で明確に分離

交差点内の右折待ち車両と、対向車線の直進車両との視認性を向上するため
中央分離帯幅を1m縮小し、直進と右折レーンをゼブラ帯で分離した。

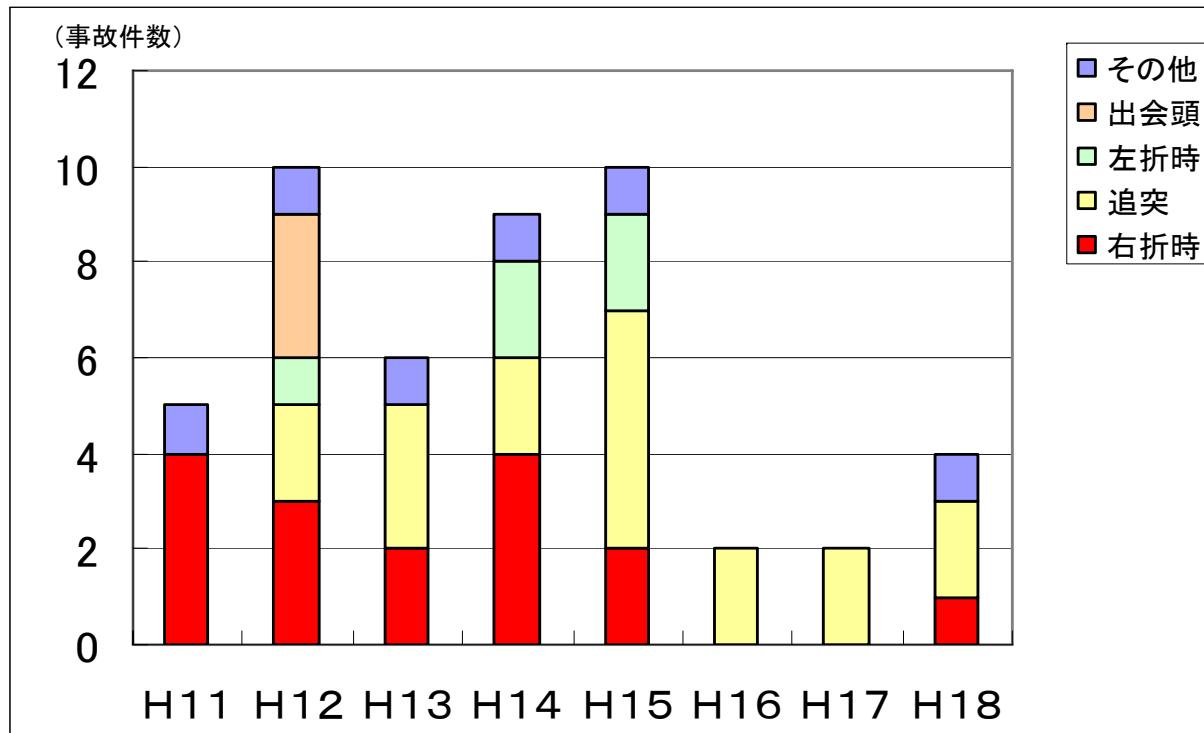
STEP 3 対策後：寺家五交差点の交通事故が約6割削減

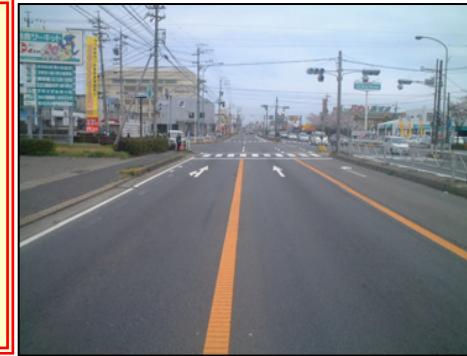
H11～H15
平均事故件数
8.0件/年

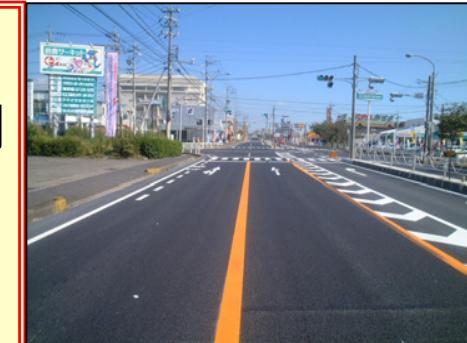
H16～H18.7月
平均事故件数
3.5件/年

約6割削減
