# 国道(国管理)における劣化が激しい構造物の事例【橋梁】

## 国道1号 第1大滝橋 ～RC床版張り出し部の剥離・落下～

施設名：第1大滝橋（だいいちおおたきばし）  
路線：国道1号（下り）  
位置：三重県亀山市関町  
橋種：連続非合成鋼箱桁橋  
橋長：142m（3径間）  
幅員：9.2m（車道部幅員 8.0m）  
竣工：1976年（築37年）  
交通量：3,619台/日  
点検結果：C判定（H22年度）  
損傷状況：RC床版張り出し部の剥離・落下  
修繕実施年度：H27（完了）

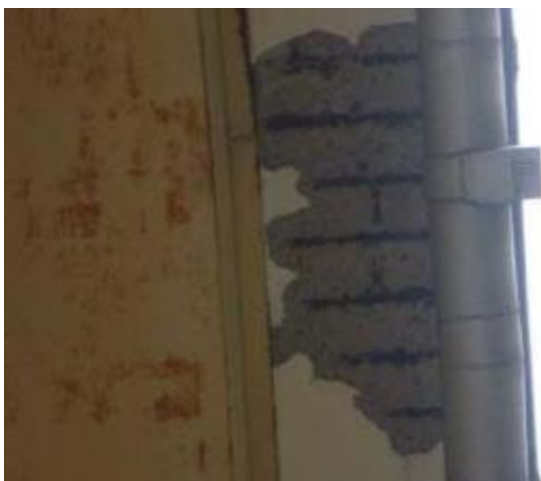
RC床版張り出し部の剥落箇所

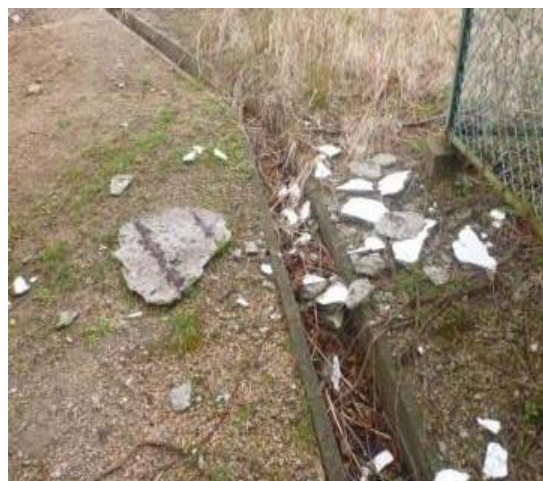
剥落したコンクリート片
