塩分の浸透で 鋼材が腐食

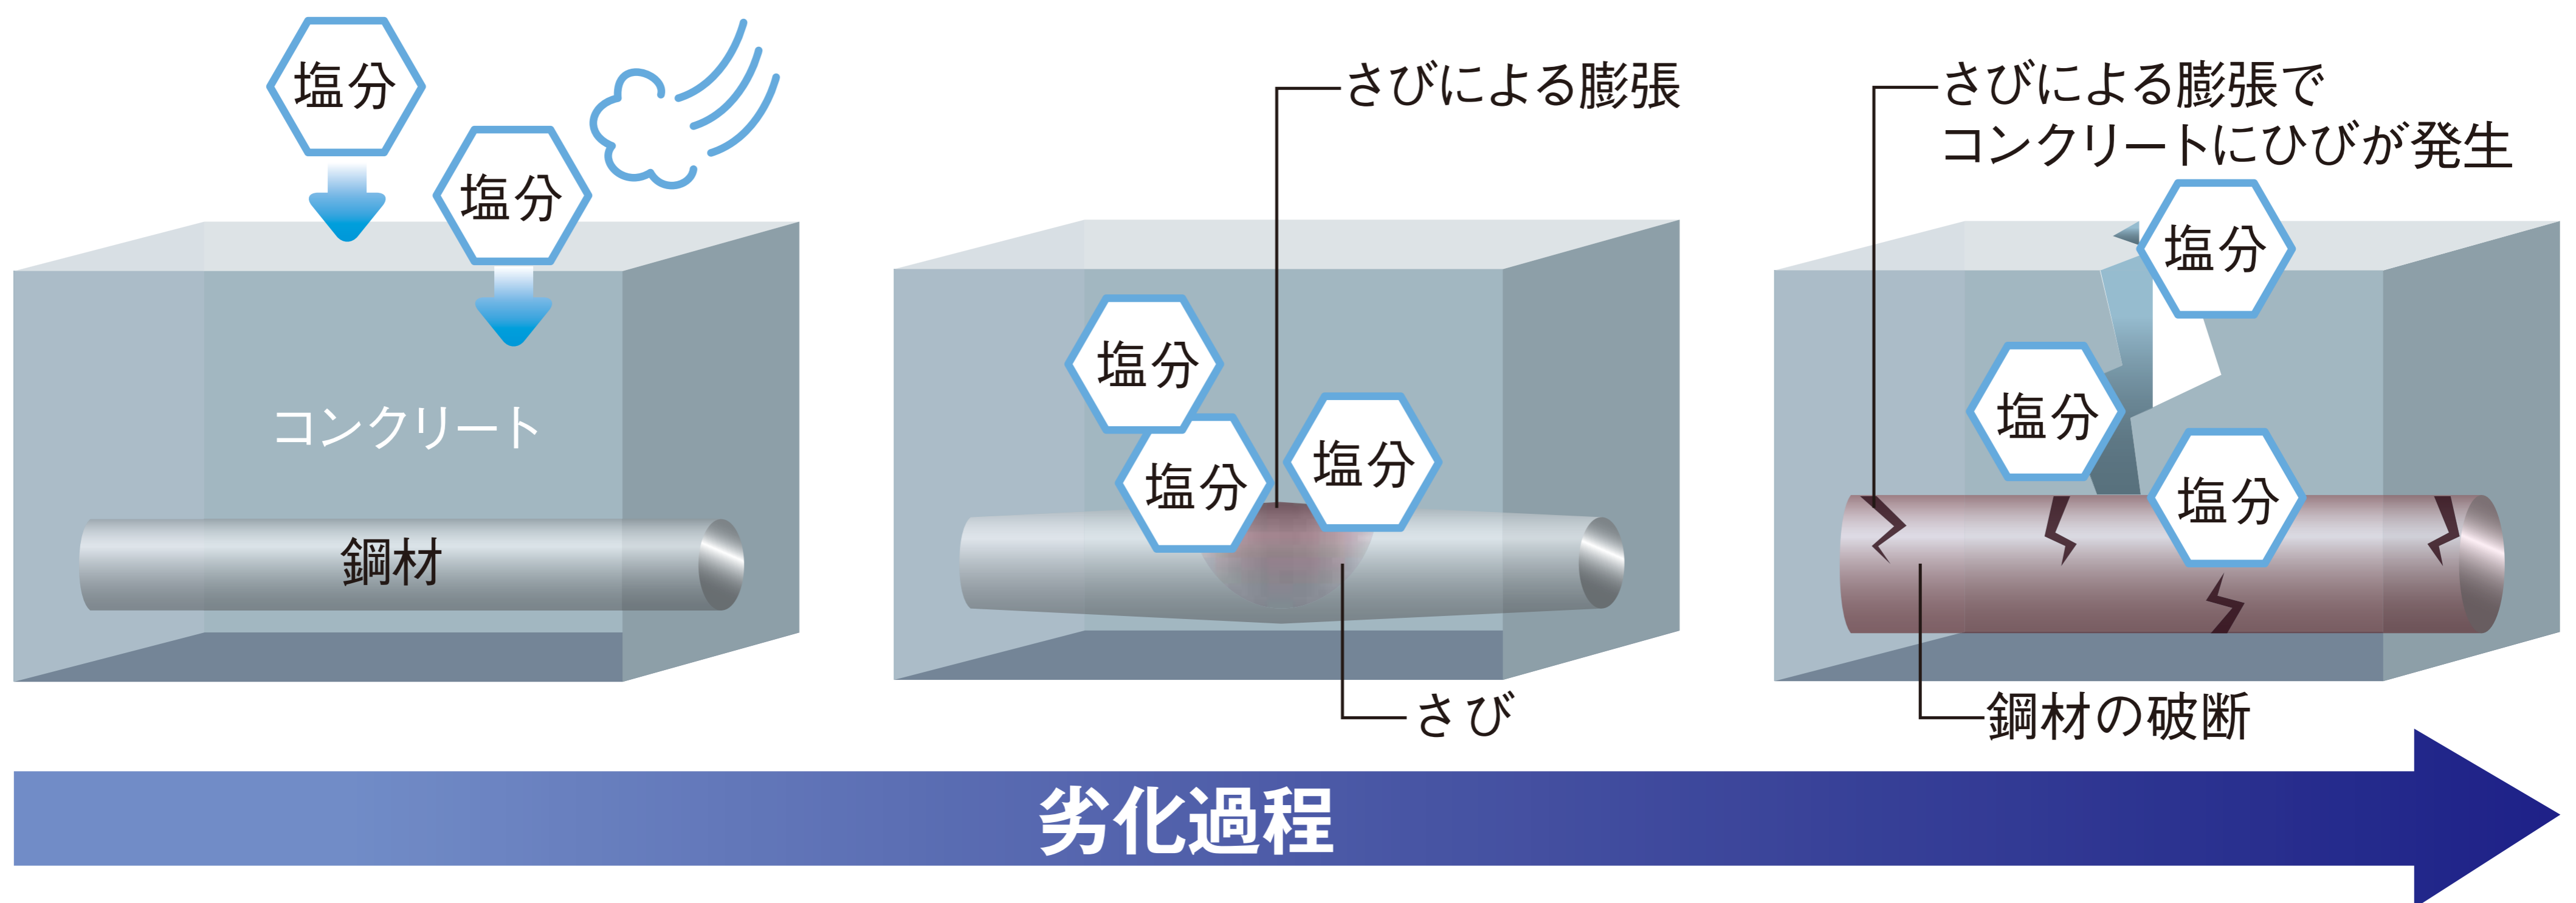
塩害のイメージ

日本ではコンクリート橋が海岸に面して建設されることが多くあります。しかし、冬の季節風や台風による潮風にさらされてコンクリート内部に塩分が侵入し、中の鋼材が腐食する場合があります。また、雪国では、冬季の交通を確保するために融雪の塩が散布されることで、同様の損傷が発生します。
