な ぎ そ まち  
長野県南木曾町  
な し ざわ  
梨子沢土石流

＜平成26年7月9日発生＞

国土交通省 中部地方整備局

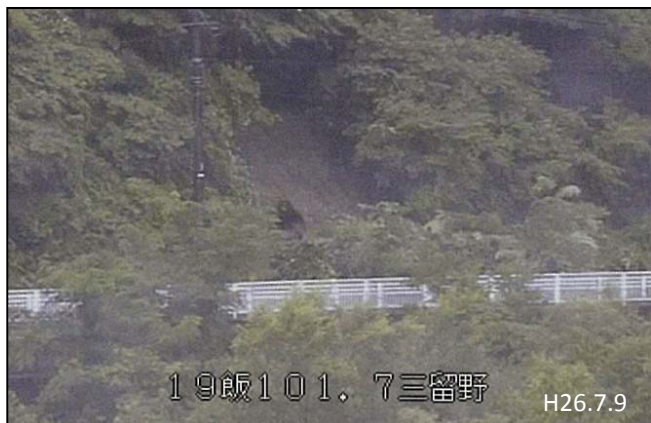
■長野県木曽郡南木曽町読書三留野  
国道19号 101.4kp

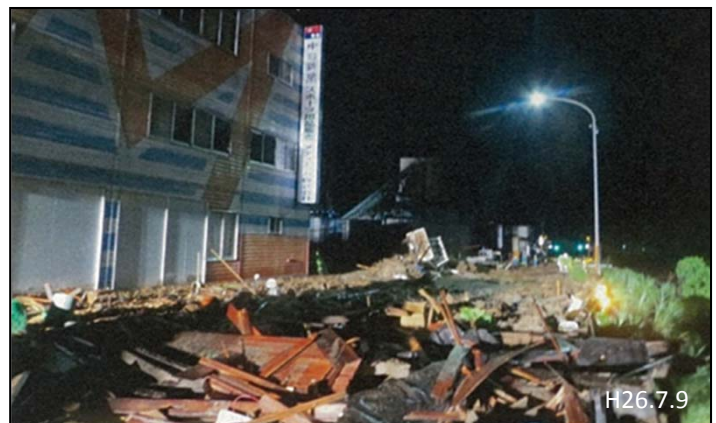
■長野県木曽郡南木曽町読書  
国道19号 103.2kp

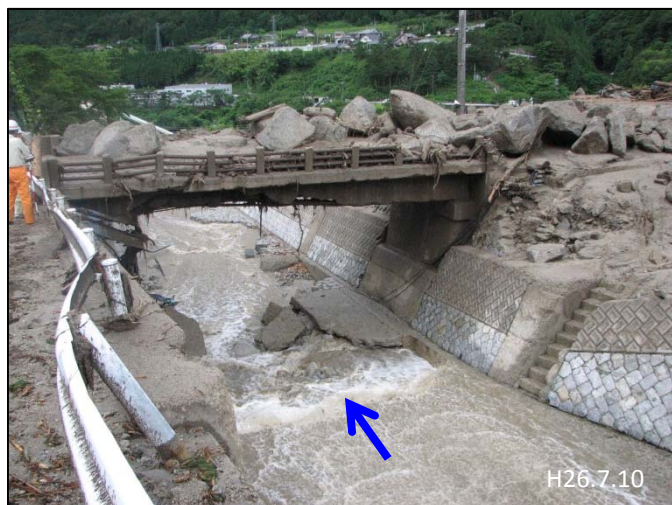
■梨子沢橋 被災状況

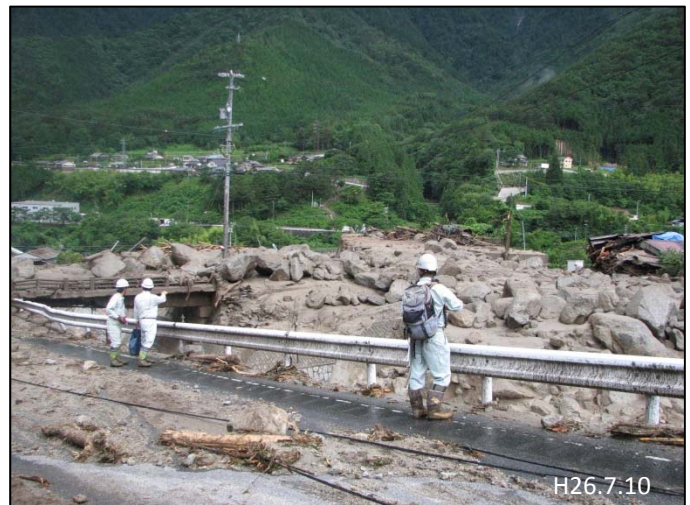
■梨子沢橋右岸 住家被災状況

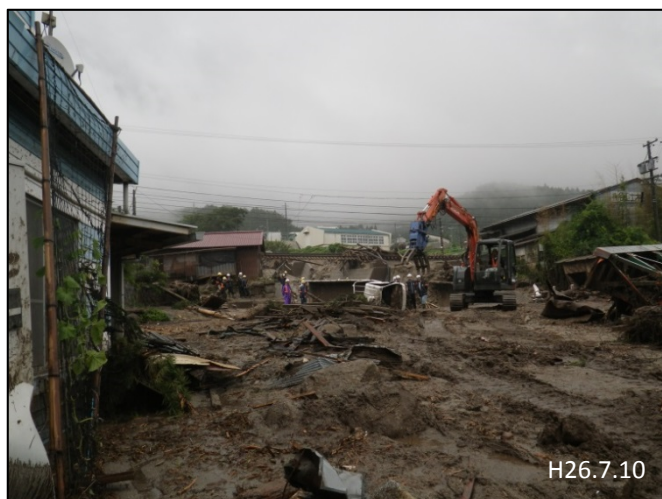
H26.7.10

■ 梨子沢橋右岸 被災状況

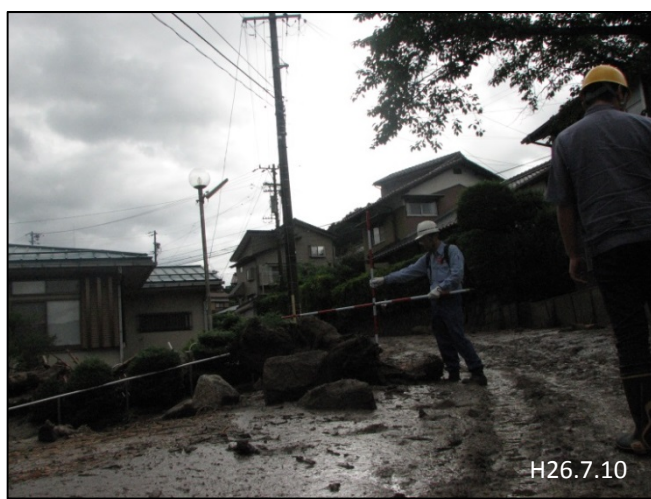
H26.7.10

■ 梨子沢橋左岸 県道被災状況

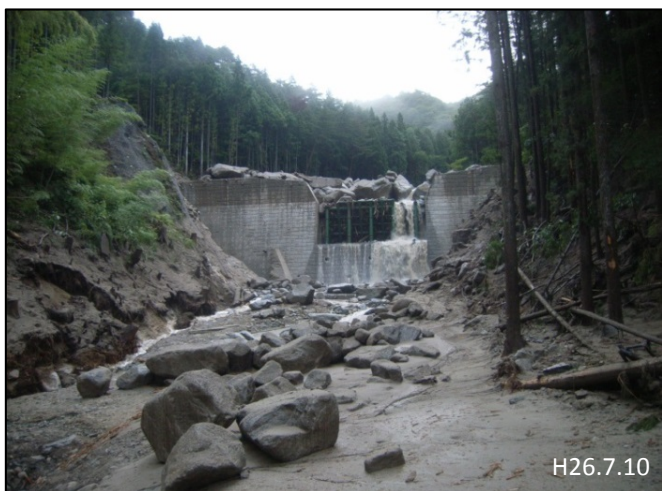
H26.7.10

■ 大梨子沢 被災状況

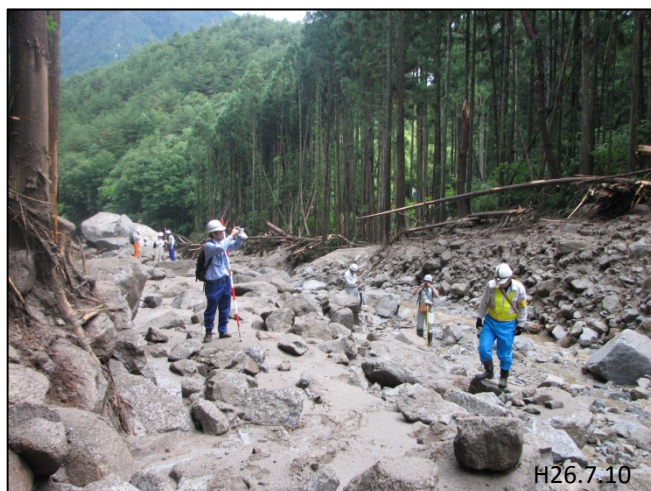
H26.7.10

■ 小梨子沢 被災状況

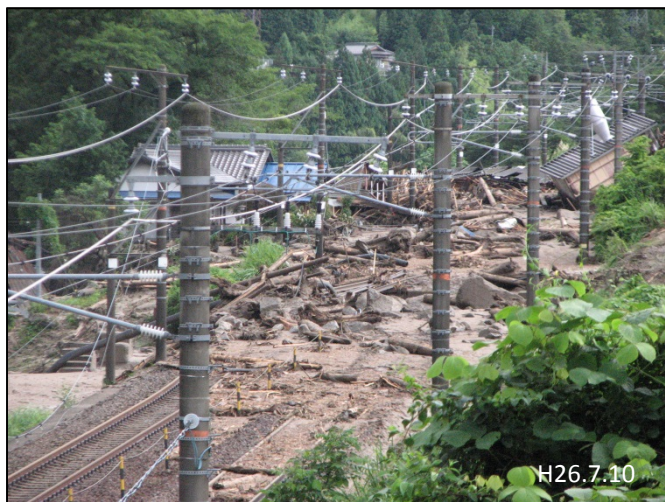
H26.7.10

■ JR中央線 被災状況

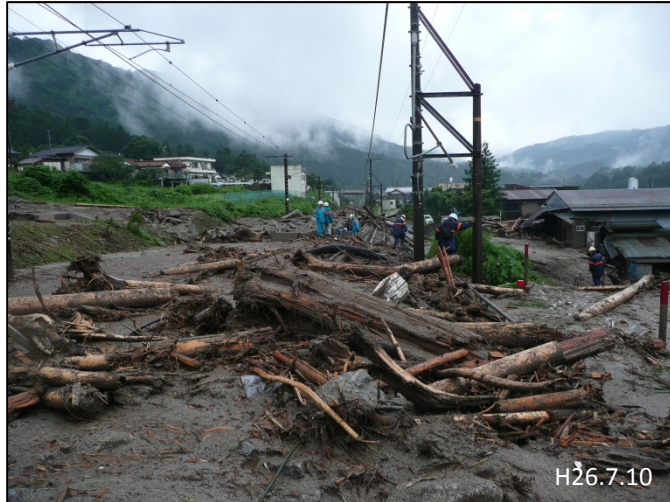
H26.7.10

■ JR中央線 被災状況

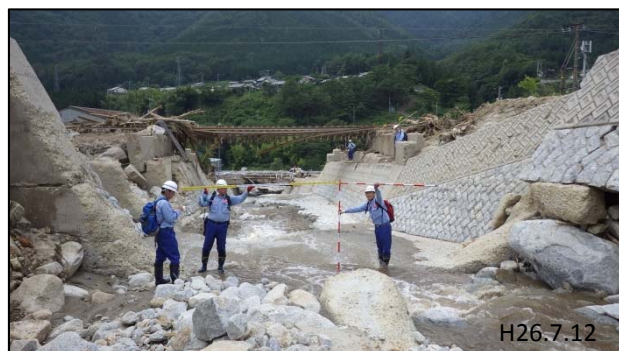
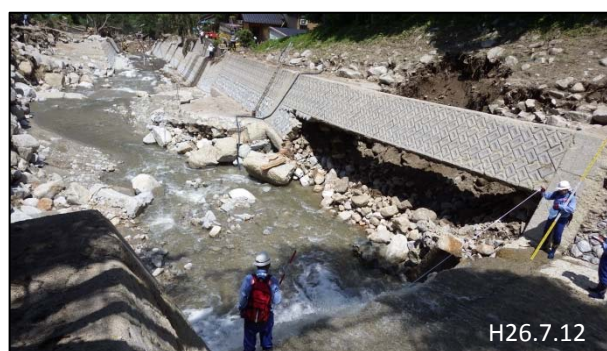
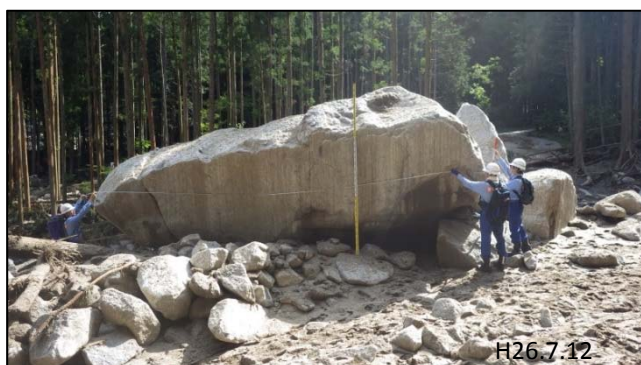
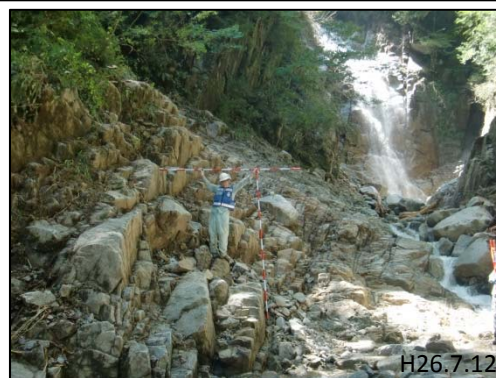
■TEC-FORCE隊員による被災状況調査  
(小梨子沢地点:10mを超える巨石)

■TEC-FORCE隊員による被災状況調査  
(大梨子沢上流溪谷部)

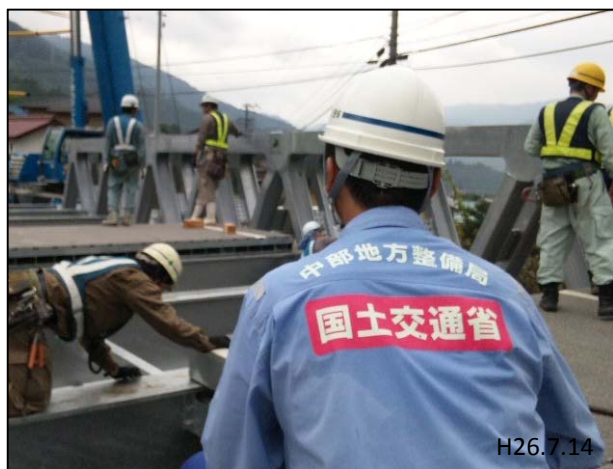
■ 床版パネル設置

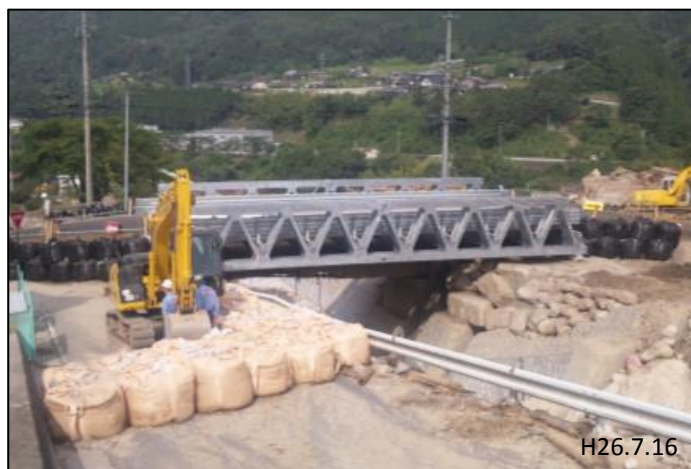
■ 橋梁架設完了

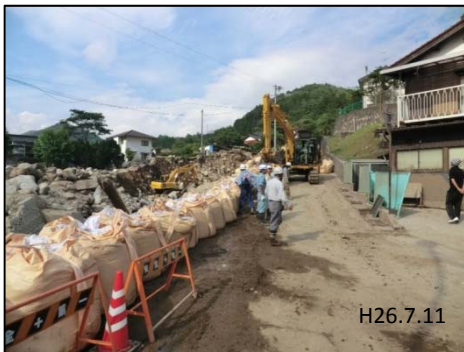
民家、生活道路への越水防止のため、大型土のうを設置

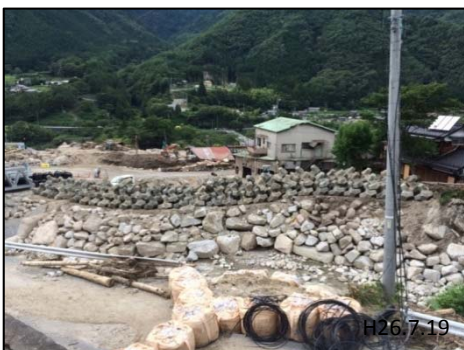
巨石積み護岸及び根固ブロック設置状況

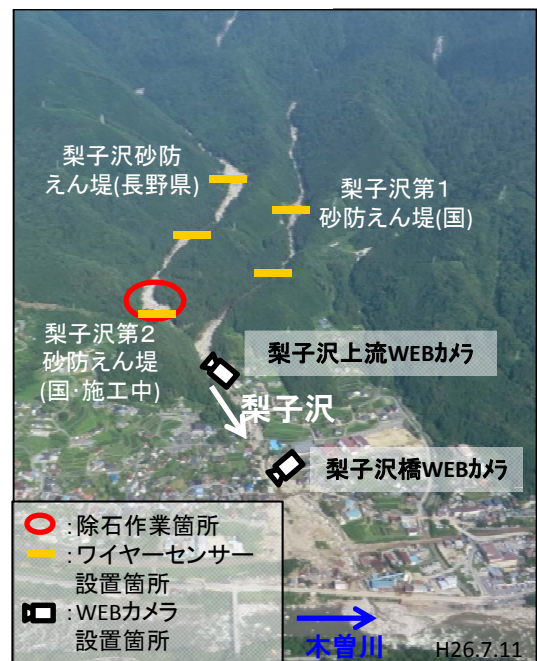
- 除石作業着手 (H26.7.13)
- ワイヤースセンサー 5箇所設置 (H26.7.15)
- WEBカメラ 2箇所設置
  - ・ 梨子沢橋WEBカメラ (H26.7.11)
  - ・ 梨子沢上流WEBカメラ (H26.7.16)

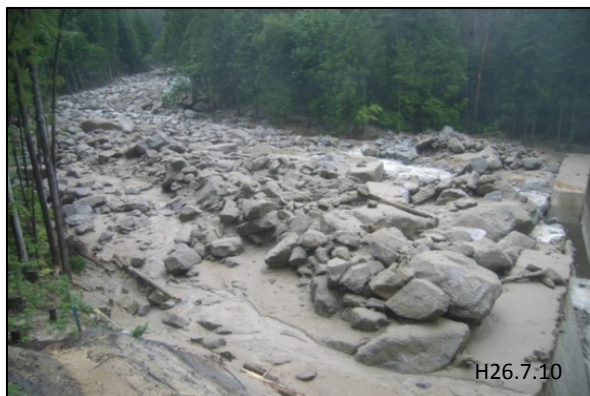
土砂堆積状況(梨子沢第2砂防えん堤)

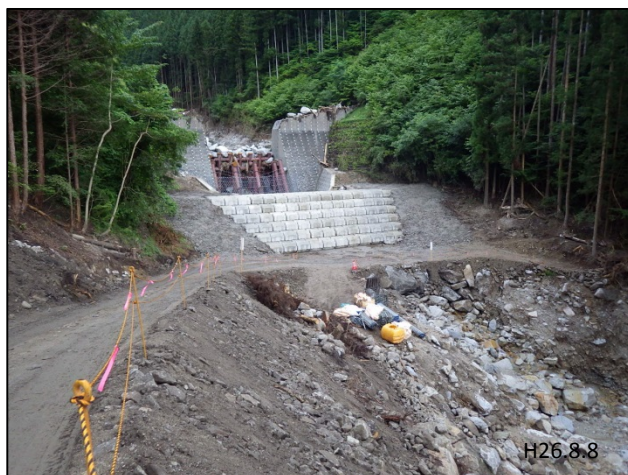
ブロック堰設置状況(梨子沢第1砂防えん堤直下)

- ・上幅約22m×高さ約5m
- ・ブロック347個使用(ブロック1個あたり約4t)

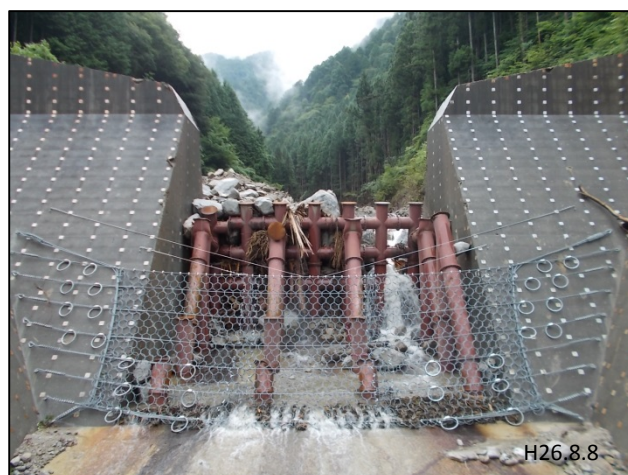
ネット捕捉工設置状況(梨子沢第1砂防えん堤直下)

- ・幅約14m×高さ約5.5m

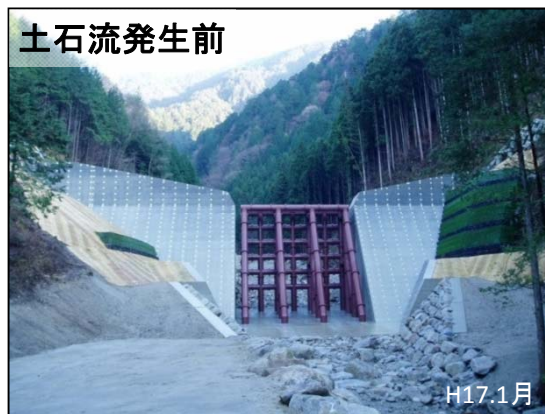
＜梨子沢第1砂防堰堤の状況＞

土石流発生前

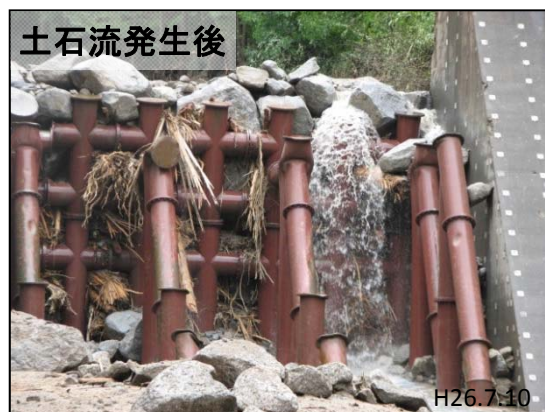
土石流発生後

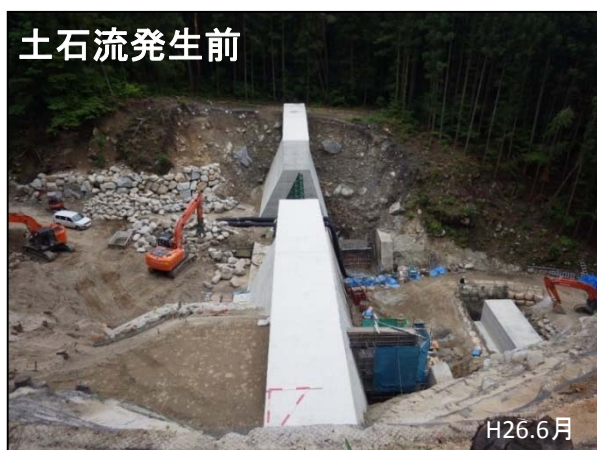
＜梨子沢第2砂防堰堤の状況＞

土石流発生前

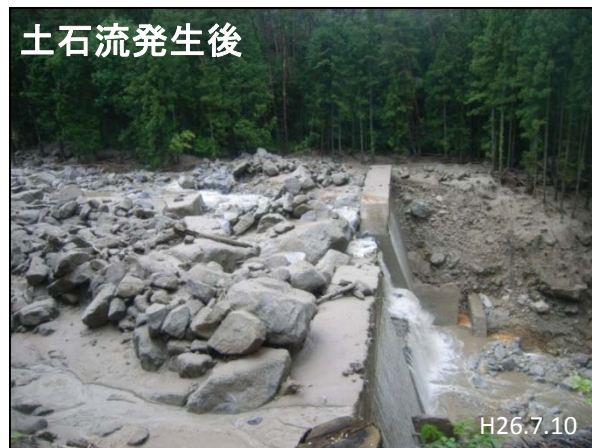
土石流発生後
