平成26年10月17日19時00分

中部地方整備局災害対策本部

## 御嶽山噴火対応状況(第16報)

## 【鹿ノ瀬川ブロック積み堰堤施工状況】

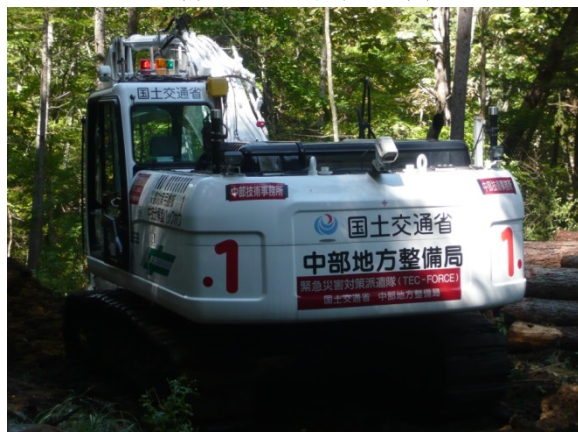
10月8日(水)

(無人化バックホウ)

- ・ 新たな噴火及び今後の降雨に伴う土石流などの二次災害に対処するため、流域に火山灰が堆積した溪流のうち、砂防堰堤が設置されていない鹿ノ瀬川にコンクリートブロック積み砂防堰堤1基を、緊急的に設置する。
- ・ 10月2日より鹿ノ瀬川にコンクリートブロック積み砂防堰堤1基設置の為の測量着手。
- ・ 現在、工事用進入路を整備中。
- ・ 10月7日に無人化バックホウ(1.0m<sup>3</sup>)を搬入。

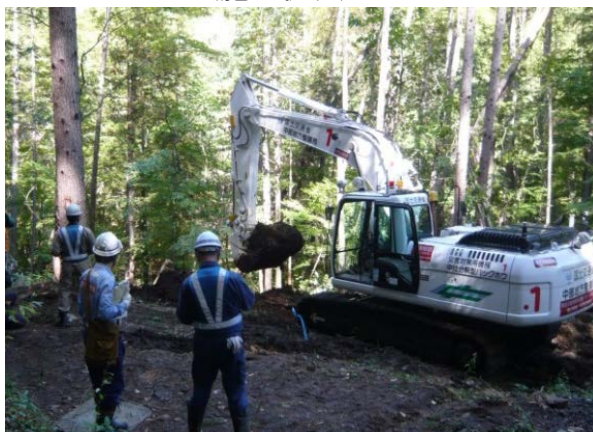
(施工状況)
