狩野川水系狩野川における出水状況

台風22号による狩野川流域における浸水区域 10月11日 15時現在

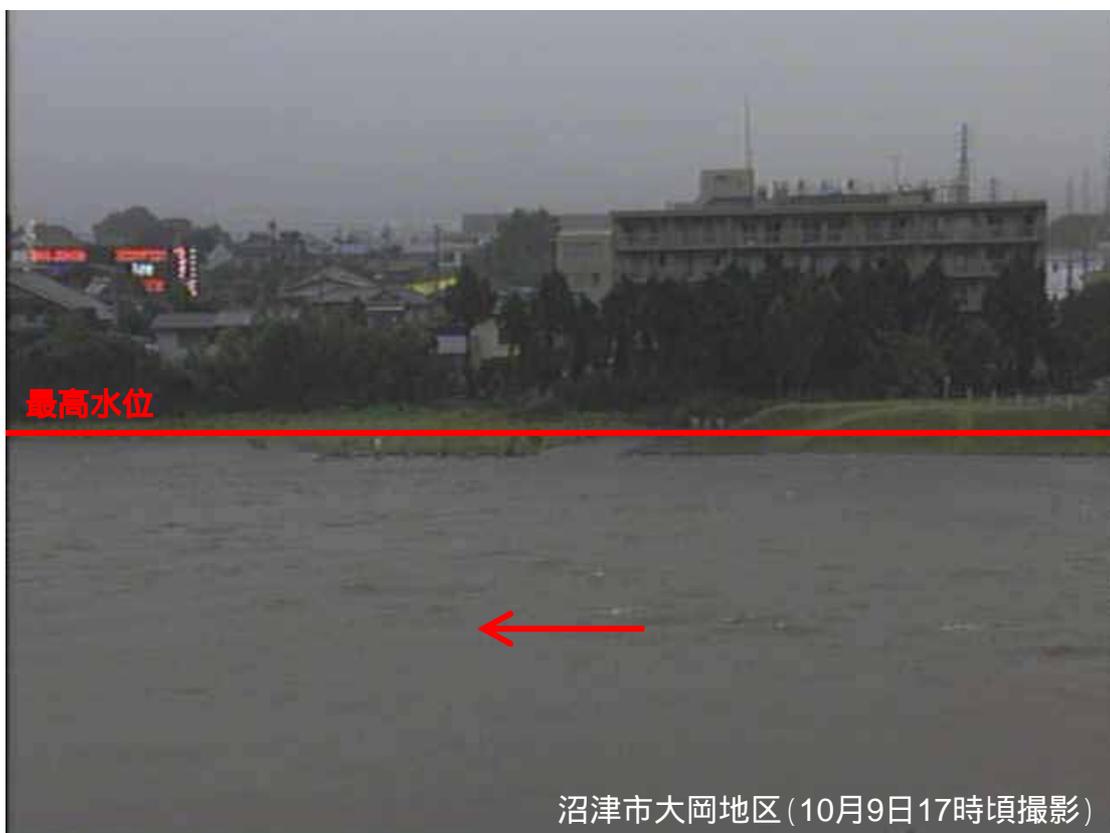
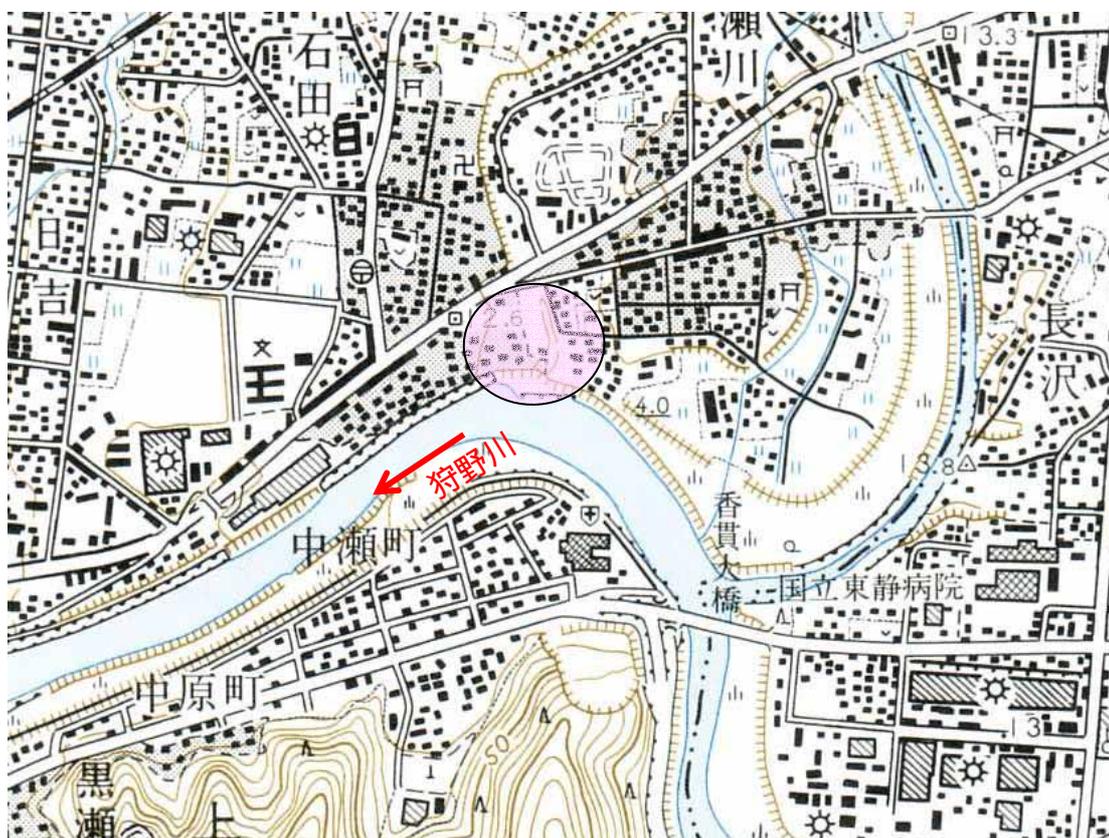
沼津市大岡地区(右岸4.6km付近)

狩野川本川の堤防が未整備のため、本川の洪水流により堤内地が浸水しました。(床下浸水 7戸)

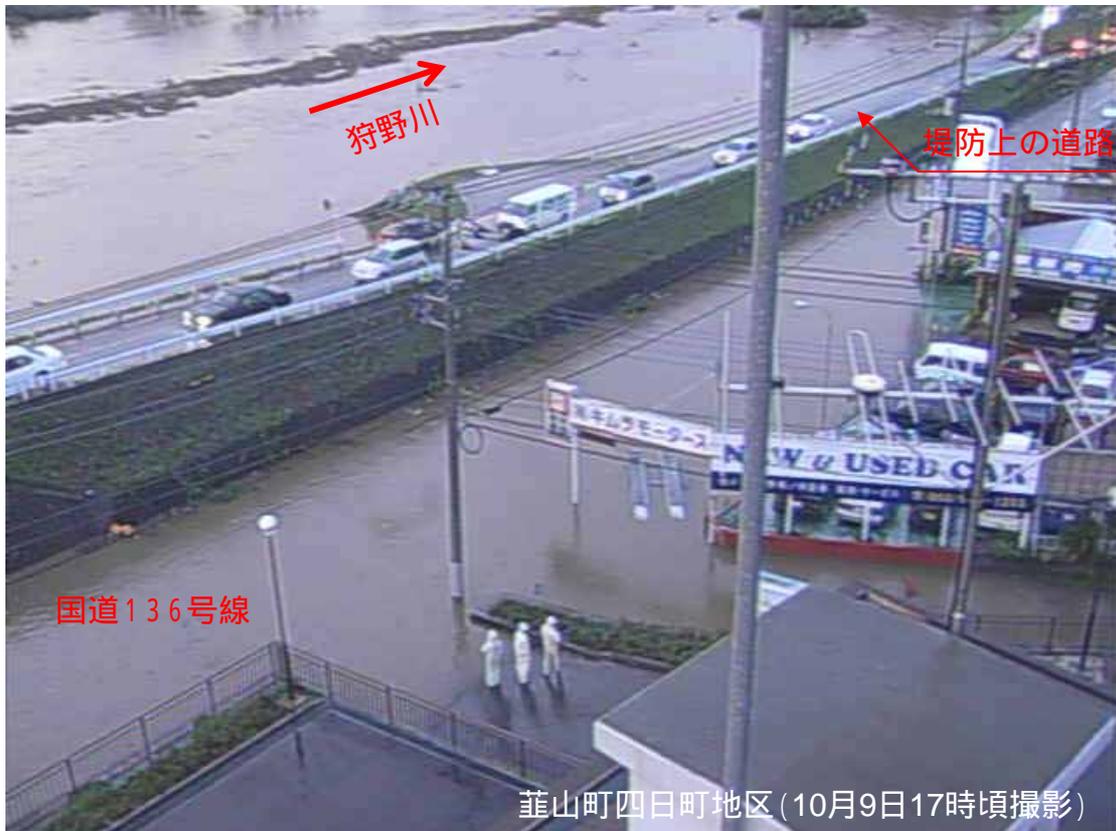
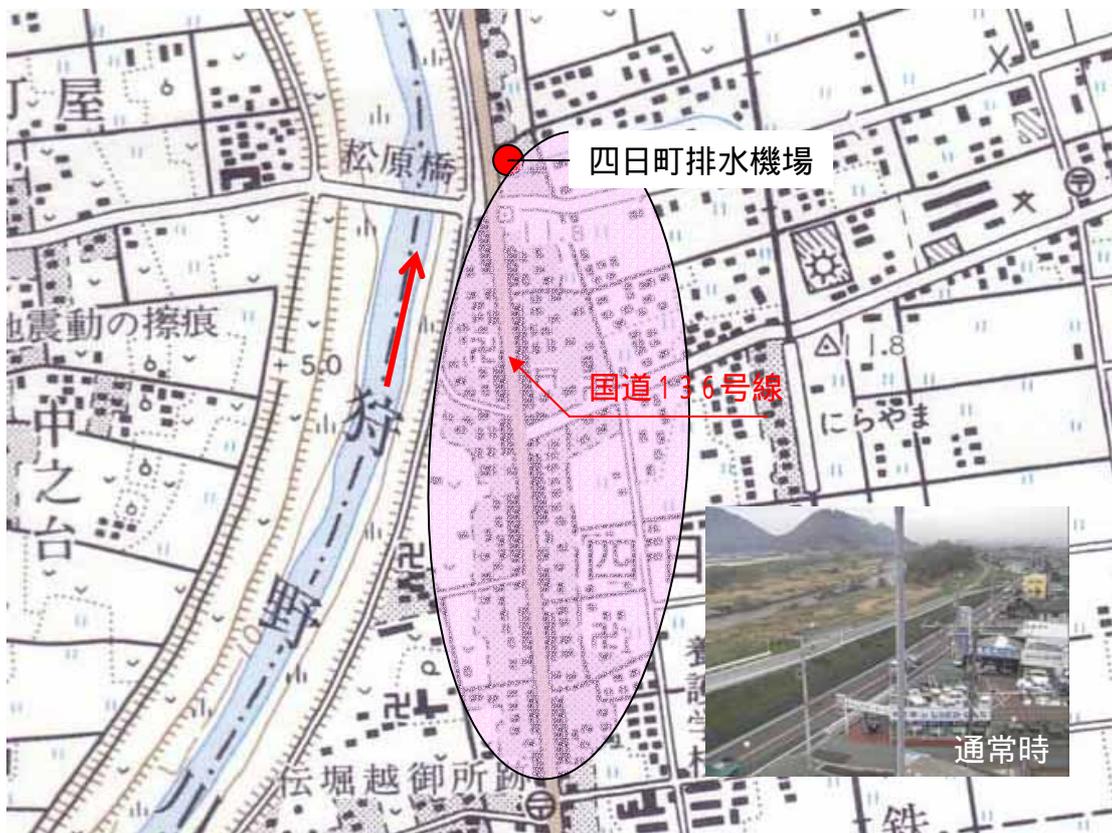
葦山町四日町地区(右岸16.0km付近)

内水氾濫により伊豆半島の幹線である国道136号線が通行止めとなりました。
(床上浸水 2戸、床下浸水 8戸)

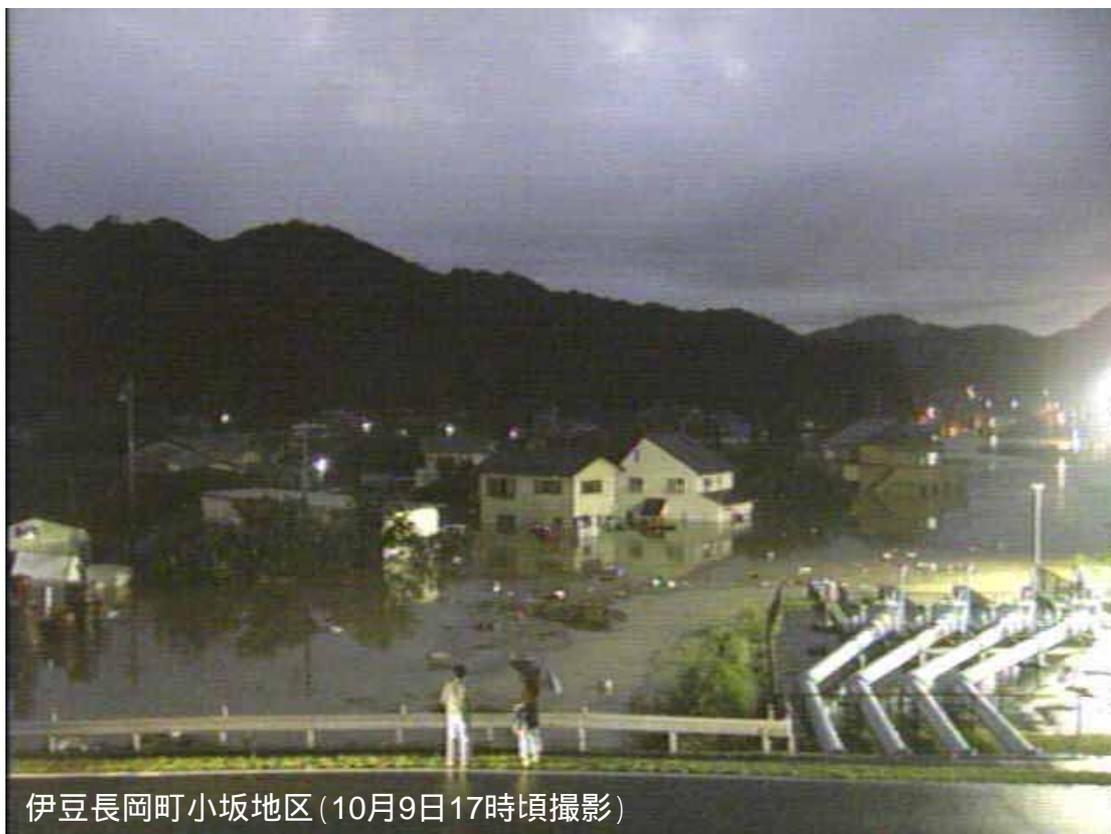
伊豆長岡町小坂地区(左岸21.4km付近)

内水の氾濫により住宅街が浸水しました。最大湛水深は2mを越えています。
(床上浸水 58戸、床下浸水 29戸)

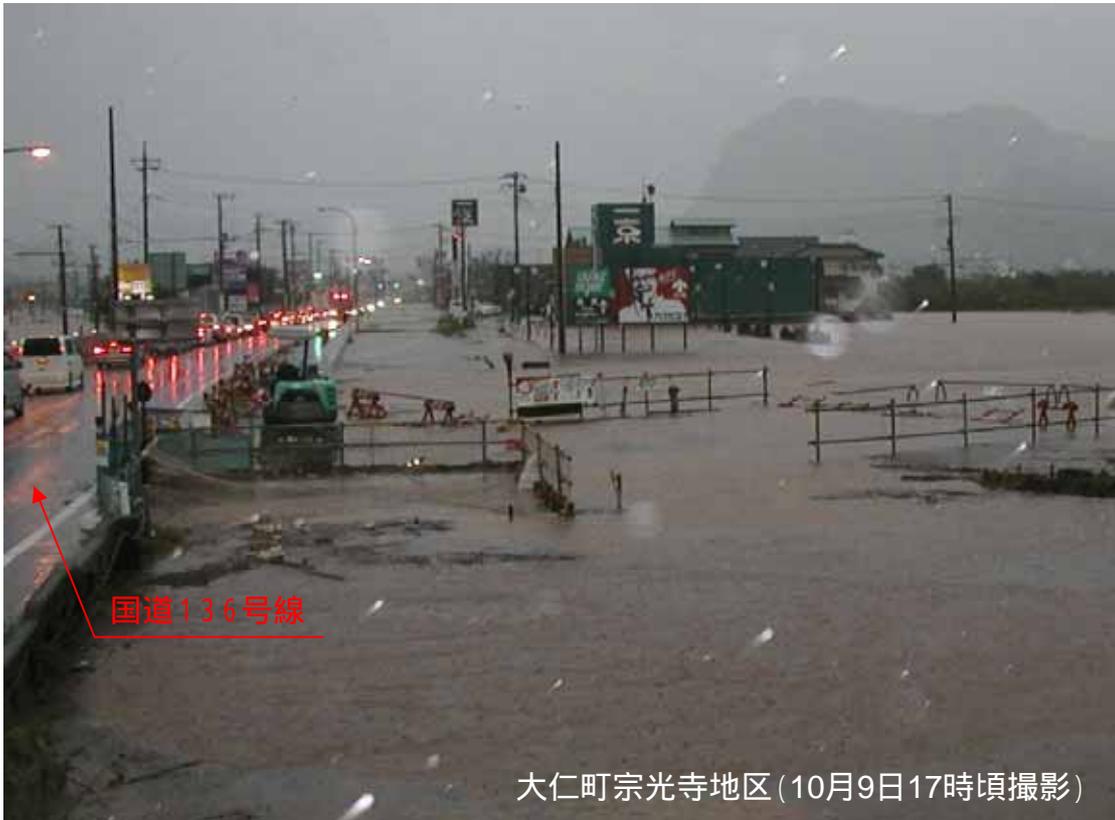
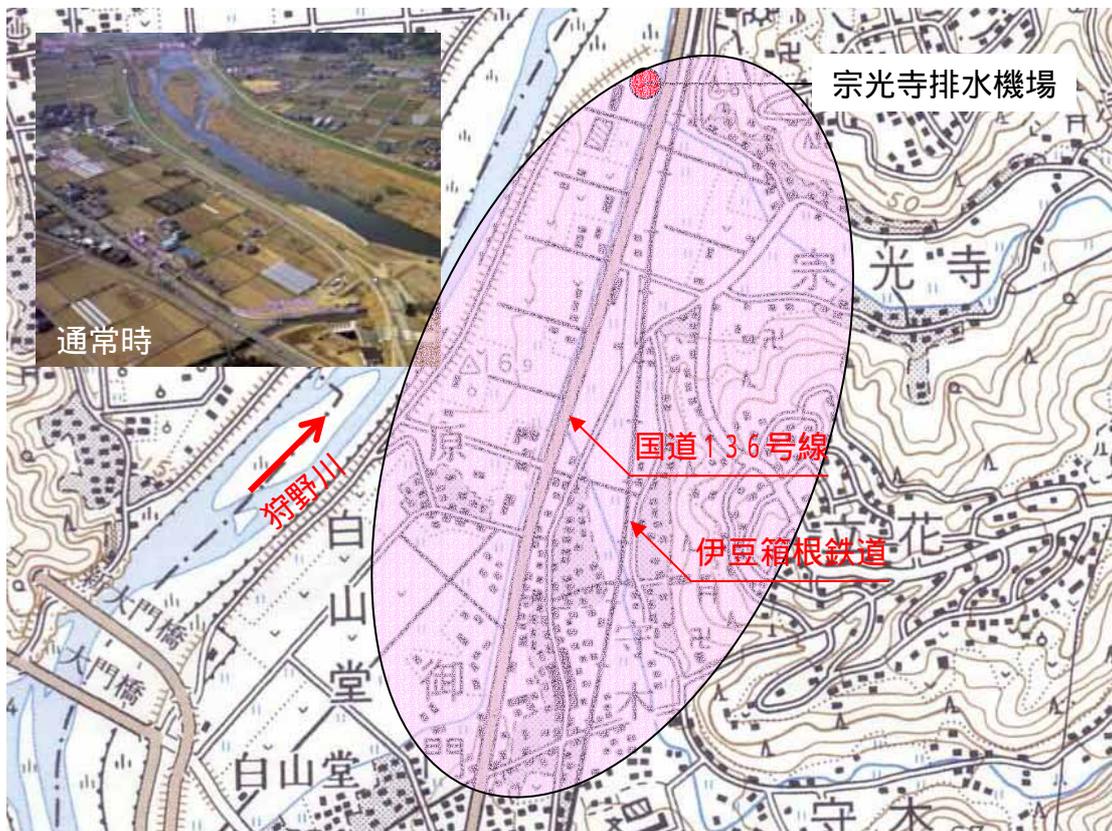
大仁町宗光寺地区(右岸20.0km付近)

内水氾濫により、国道136号線や伊豆箱根鉄道といった伊豆半島の幹線交通が通行止めとなりました。(床上浸水 33戸、床下浸水 60戸)

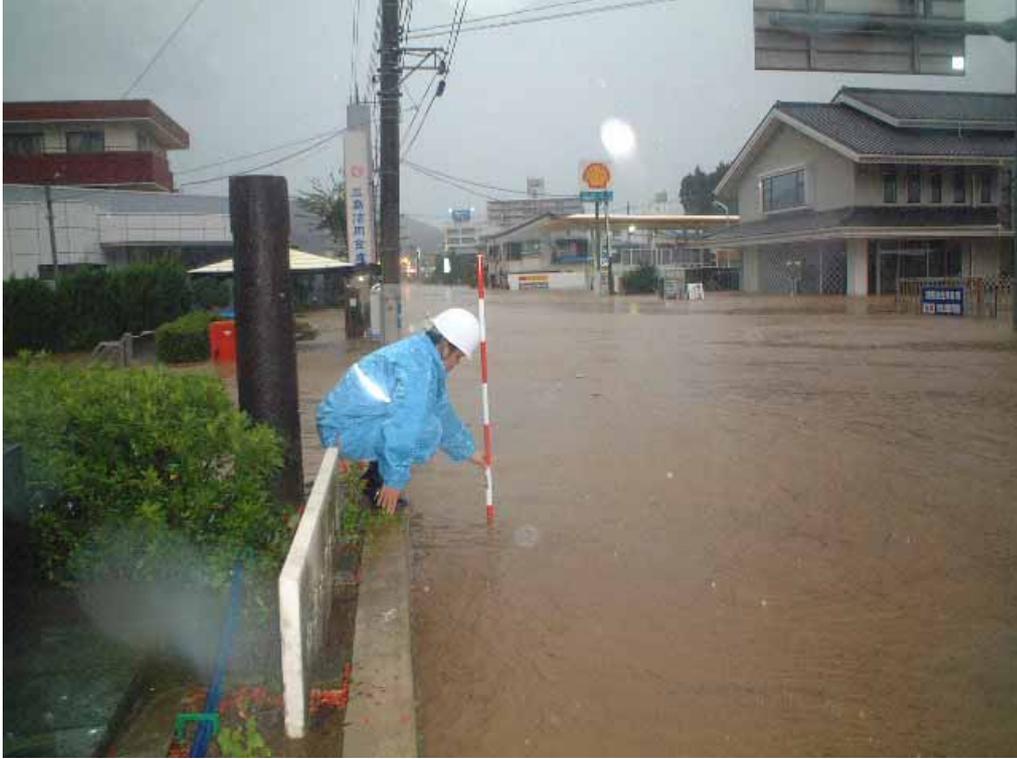
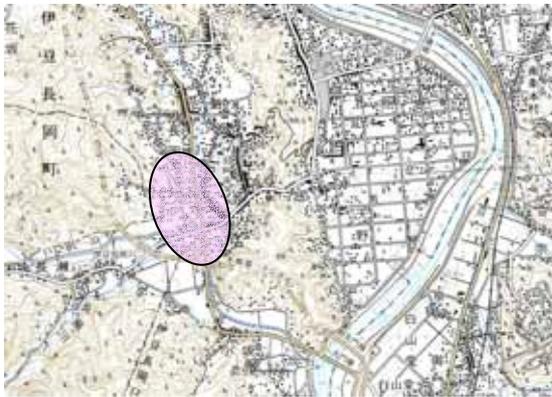
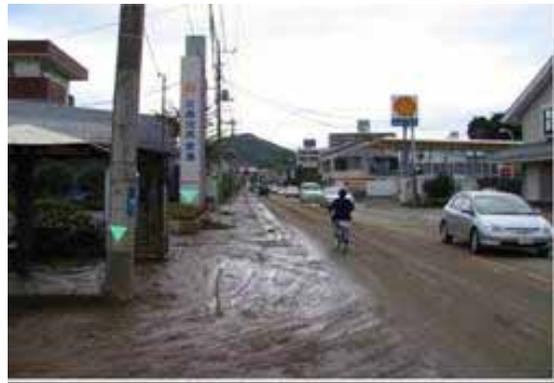
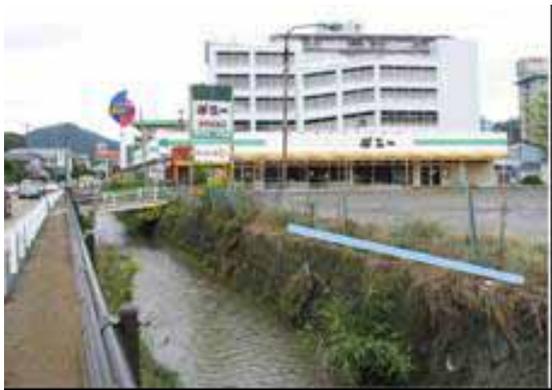
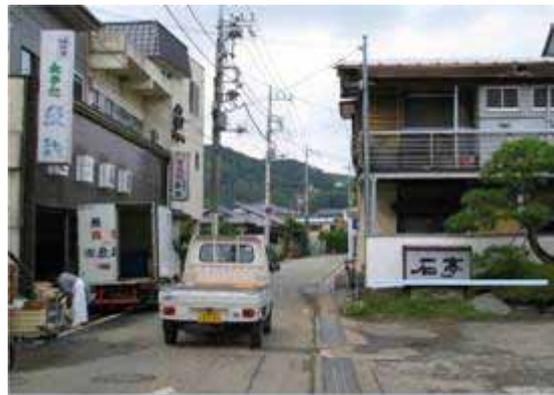
伊豆長岡町長岡地区

内水が氾濫し、伊豆長岡町の中心街が浸水しました。(床上浸水 49戸、床下浸水 66戸)
