平成18年7月19日14:00
国土交通省中部地方整備局
災害対策本部

お知らせ（第23報）

【速報】 梅雨前線に伴う中部地方整備局の天竜川（長野県箕輪町）における決壊について

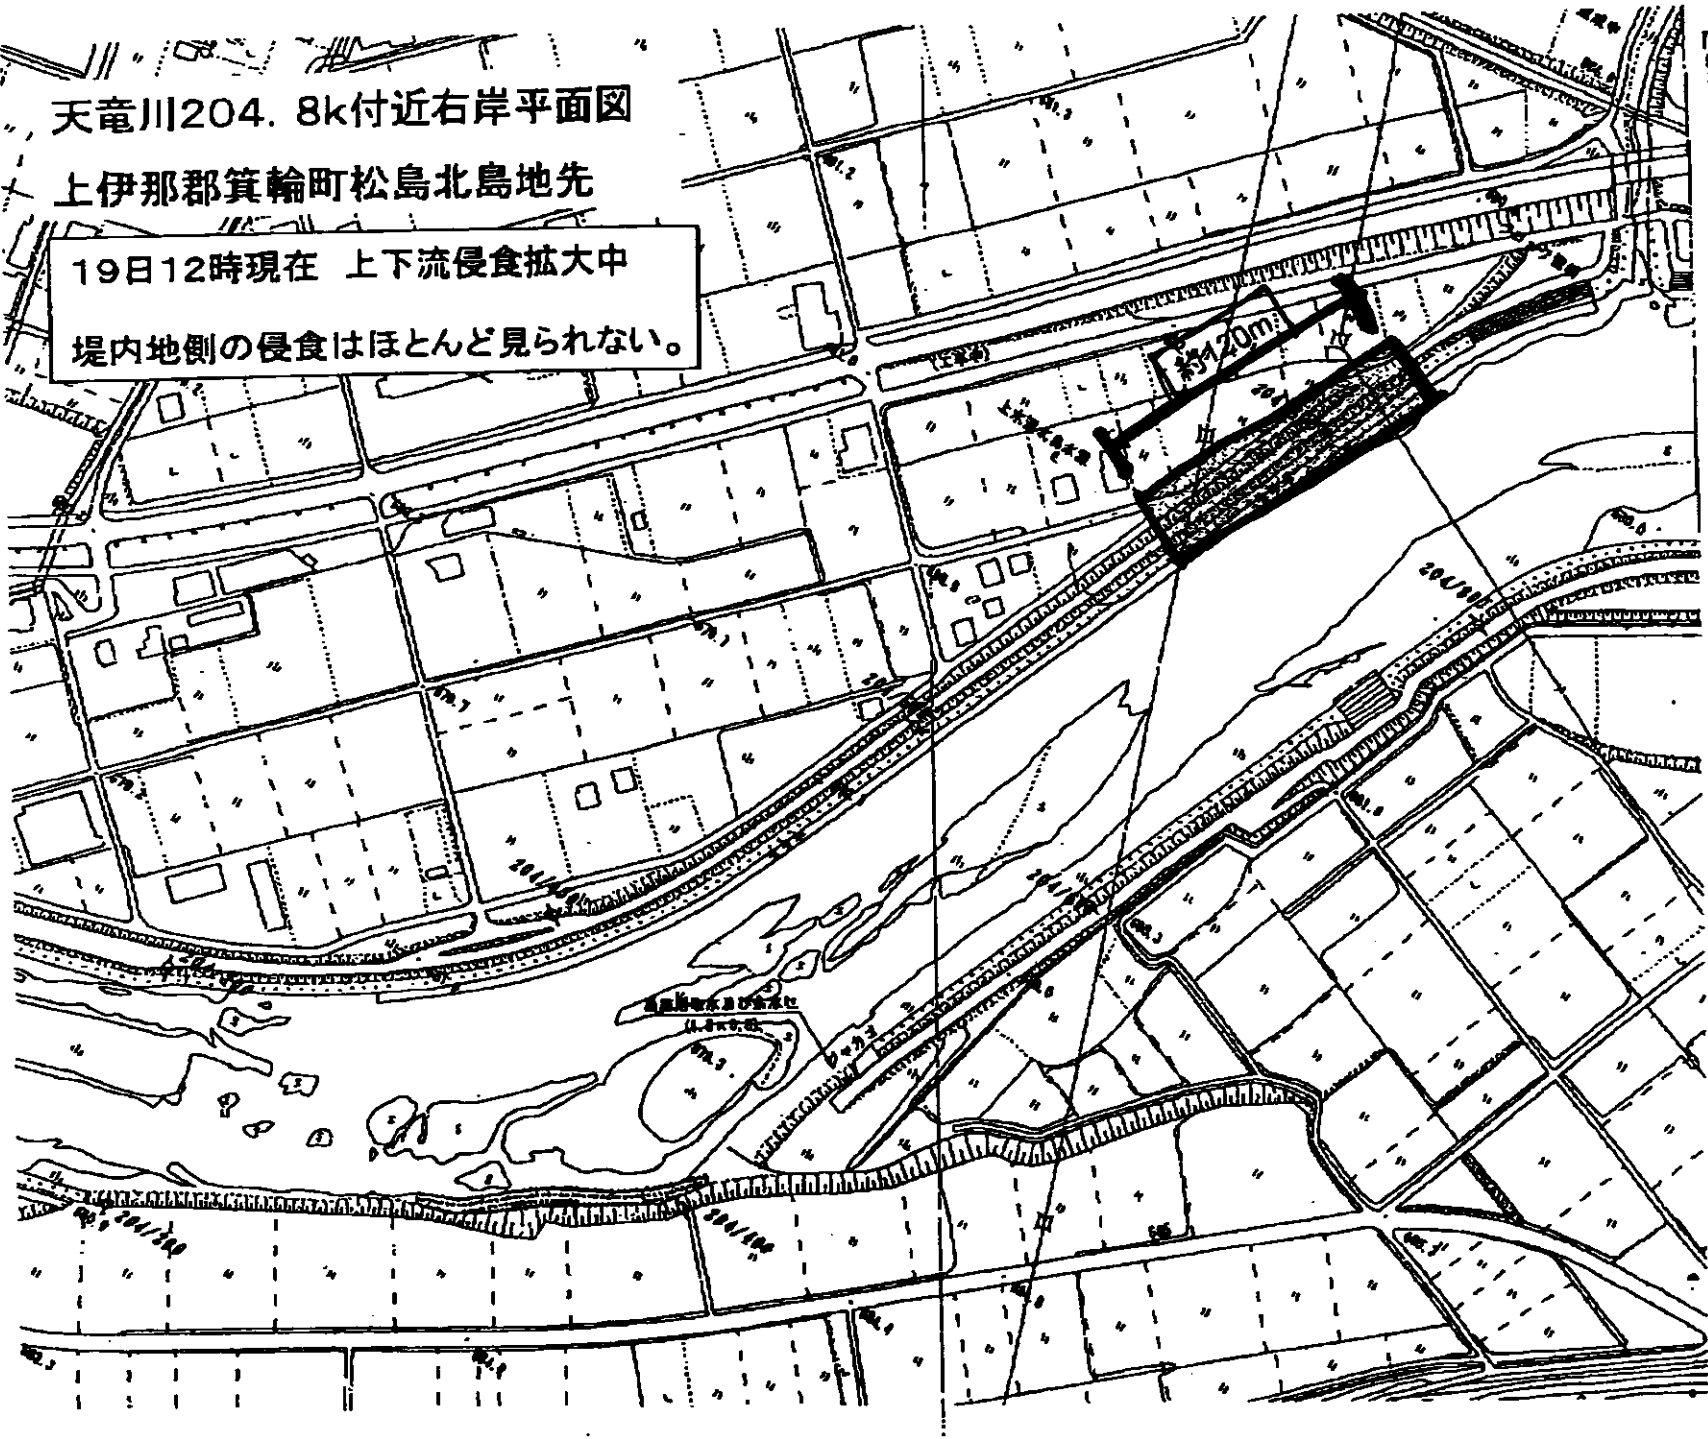
天竜川204.8k付近右岸平面図

上伊那郡箕輪町松島北島地先

19日12時現在 上下流侵食拡大中

堤内地側の侵食はほとんど見られない。

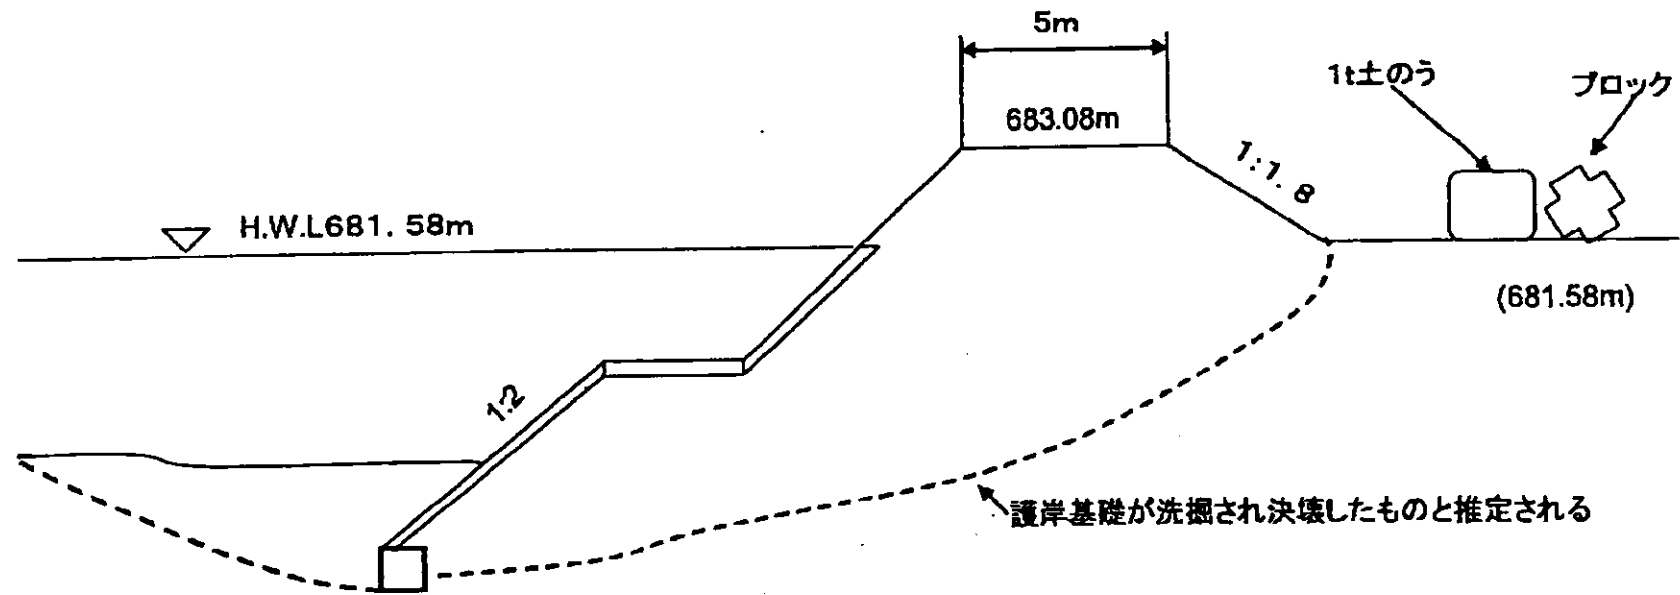
天竜川204.8k付近右岸断面図
上伊那郡箕輪町松島北島地先

19日12時現在 上下流侵食拡大中
堤内地側の侵食はほとんど見られない。

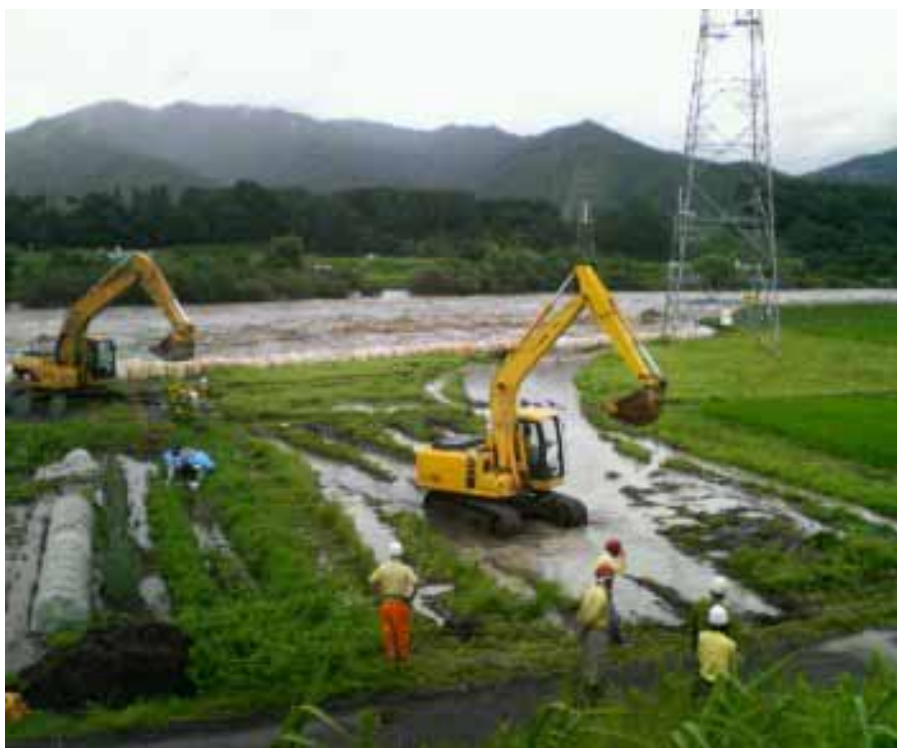
12:00頃

堤防決壊部応急復旧状況(大型土のう積み)
