平成 18 年 7 月 19 日 18:30  
国土交通省中部地方整備局  
災 害 対 策 本 部

## お 知 ら せ ( 第 28 報 )

【速報】梅雨前線に伴う中部地方整備局の天竜川（長野県箕輪町）における決壊について

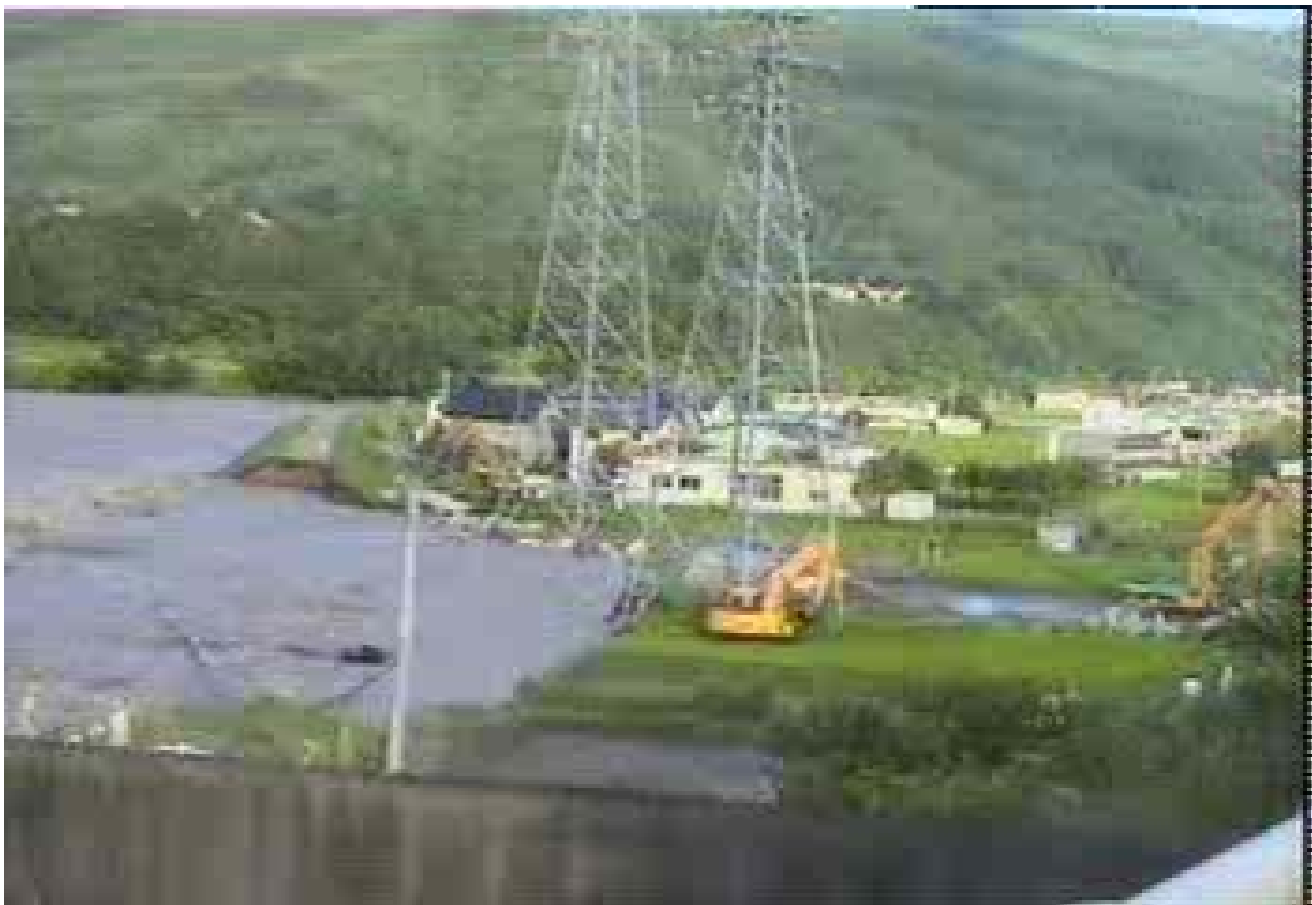
18:00頃

決壊した天竜川右岸204.8kp付近(長野県上伊那郡箕輪町松島北島地先)

梅雨前線に伴う出水により、7月19日10時00分頃、決壊した天竜川右岸204.8kp付近（長野県上伊那郡箕輪町松島北島地先）では、侵食の拡大を防止するため、応急対策工（大型土嚢及びブロックの投入、木流し工）を実施しています。

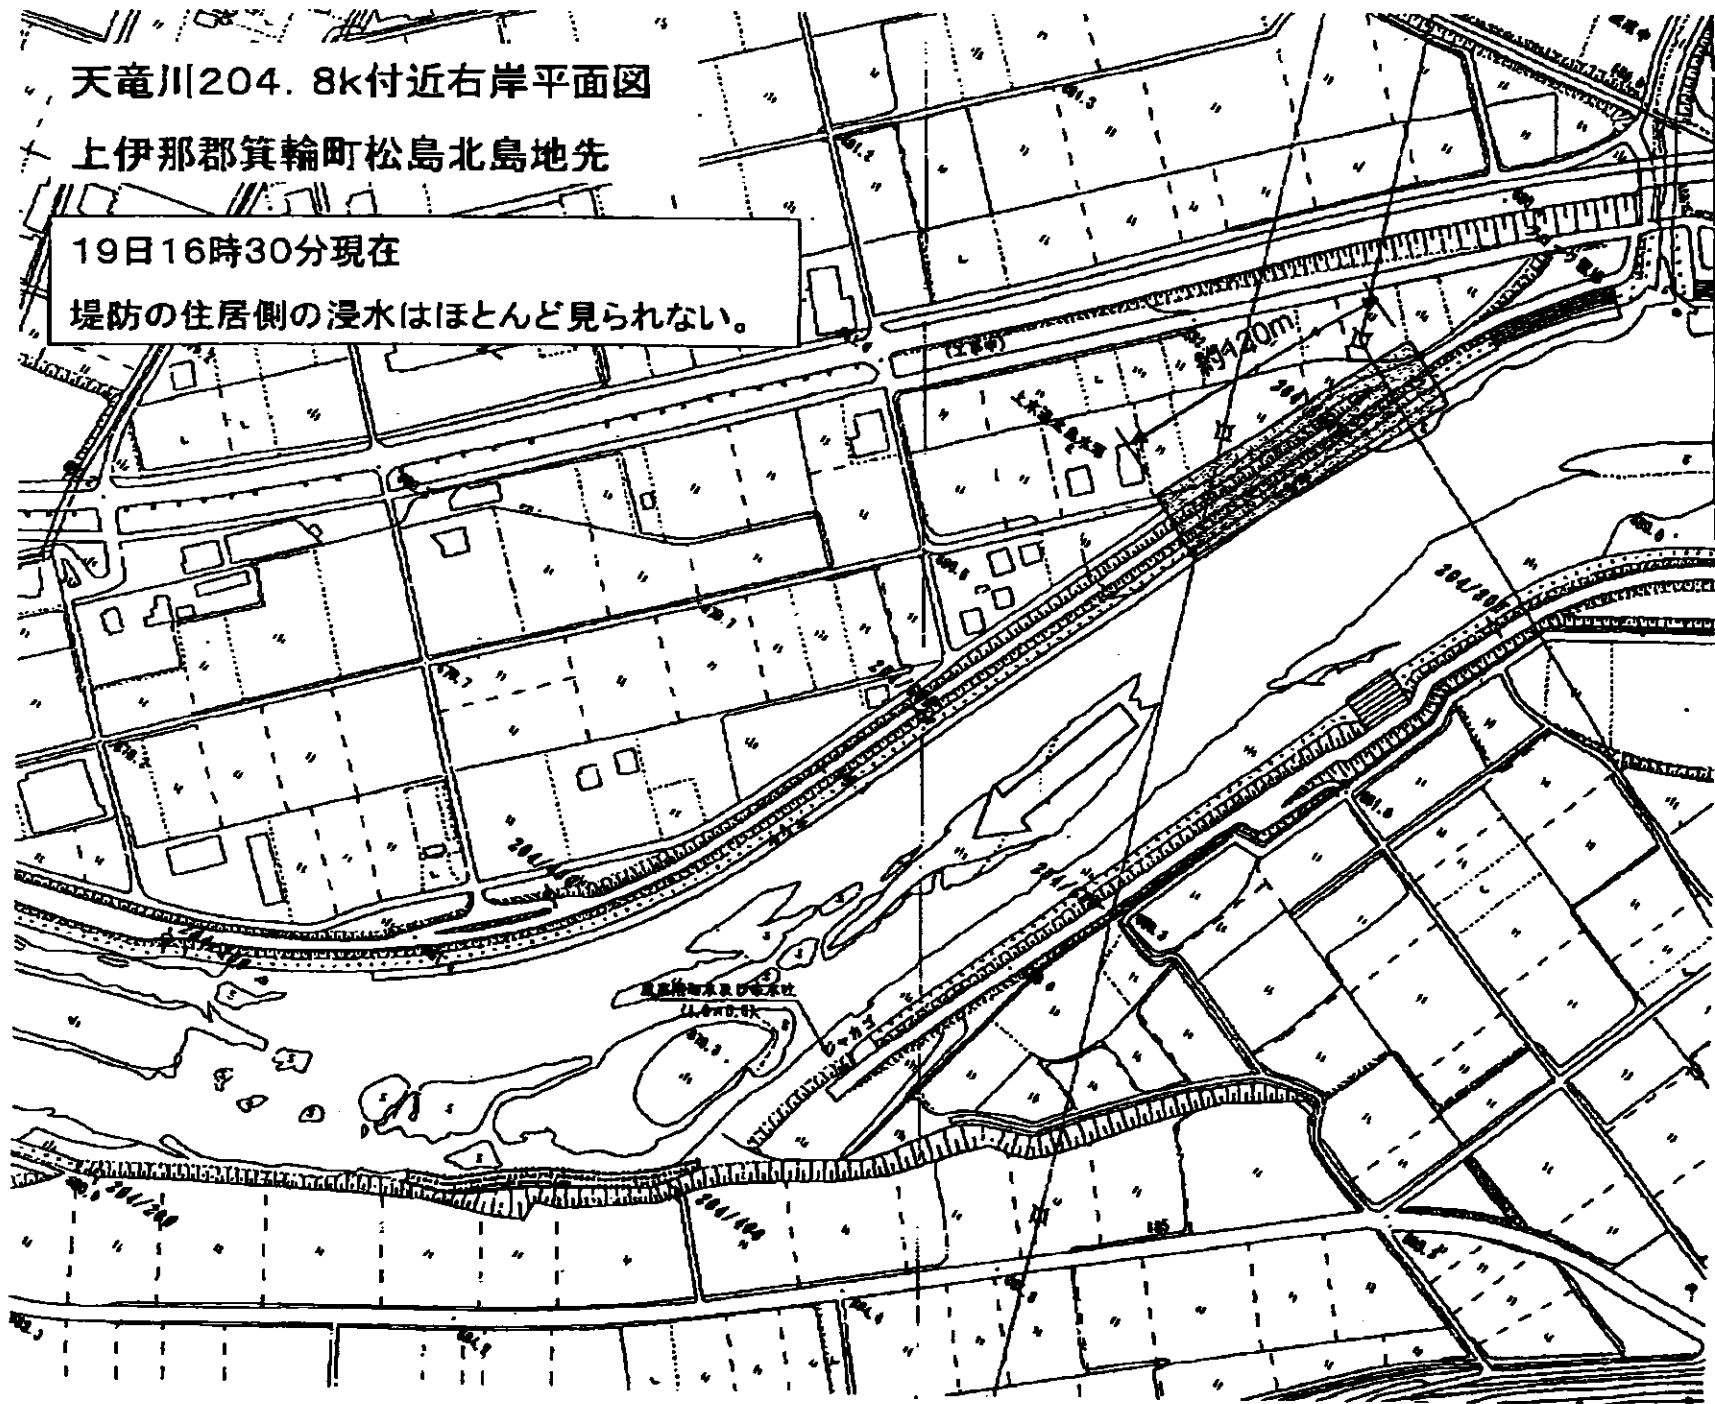
天竜川204. 8k付近右岸平面図

上伊那郡箕輪町松島北島地先

19日16時30分現在

堤防の住居側の浸水はほとんど見られない。

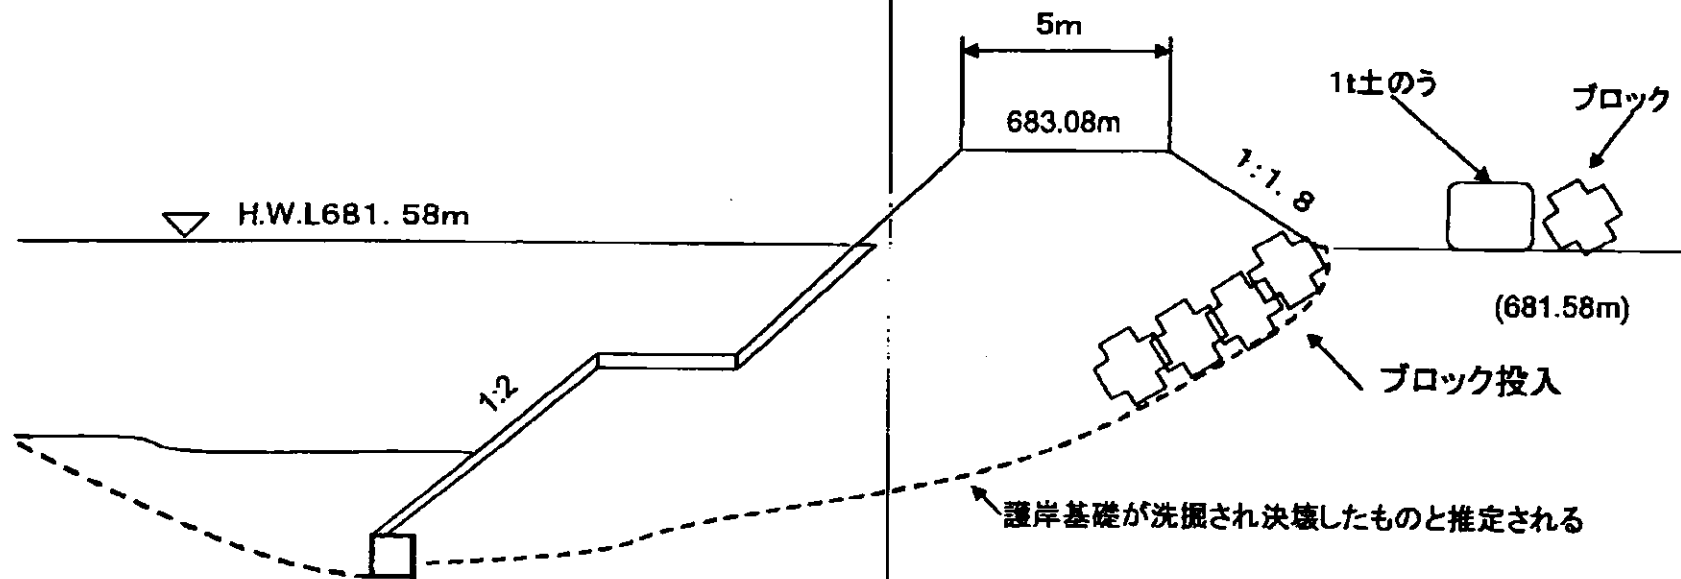
天竜川204.8k付近右岸断面図 (イメージ)

上伊那郡箕輪町松島北島地先

19日16時30分現在

堤防の住居側の浸水はほとんど見られない。
