平成18年7月20日17:00
国土交通省中部地方整備局
災害対策本部

お知らせ(第31報)

【速報】梅雨前線に伴う天竜川(長野県箕輪町)の 堤防決壊について

天竜川上流部(大臣管理区間)の被害状況箇所図

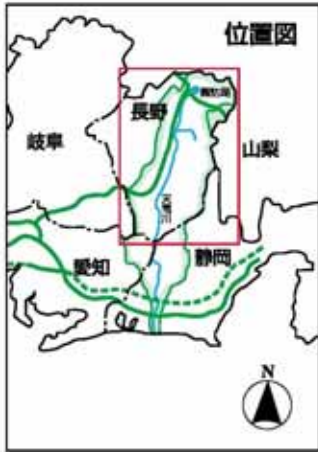
天竜川上流河川事務所では、7月17日より実施している出水時の河川巡視により管理区間の河川及び河川管理施設等の状況(浸水状況、堤防・護岸の被害及び河川付近の被害等)を把握するとともに、緊急かつ適切な対応を行うのに必要な情報を収集しています。
20日15時までの河川巡視により、確認された被害状況とその対応状況については次のとおりです。

発生地点・地先	被害等の状況	対応状況
右岸175.8k+150m 中田切川合流点	石張護岸の洗掘。	木流し工法にて応急対策を実施し状況監視。
左岸160.6k 宮ヶ瀬橋直下流	橋台裏と下流護岸背面の土砂吸い出し。	応急対策(大型土のう及びガラ投入)を実施済。
右岸164.2k 天の中川橋下流	旧堤防護岸の洗掘。	応急対策(ブロック投入)を実施済。
右岸204.8k 箕輪町松島地先	堤防決壊。住居側への浸水、被害はなし。	応急対策(大型土のう及びブロック投入)工を実施中。

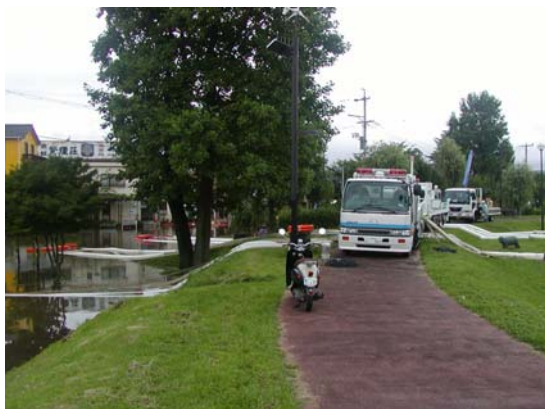
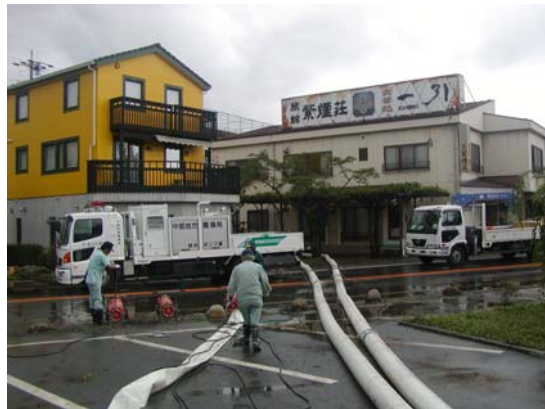
写真：排水ポンプ車活動状況（諏訪市）

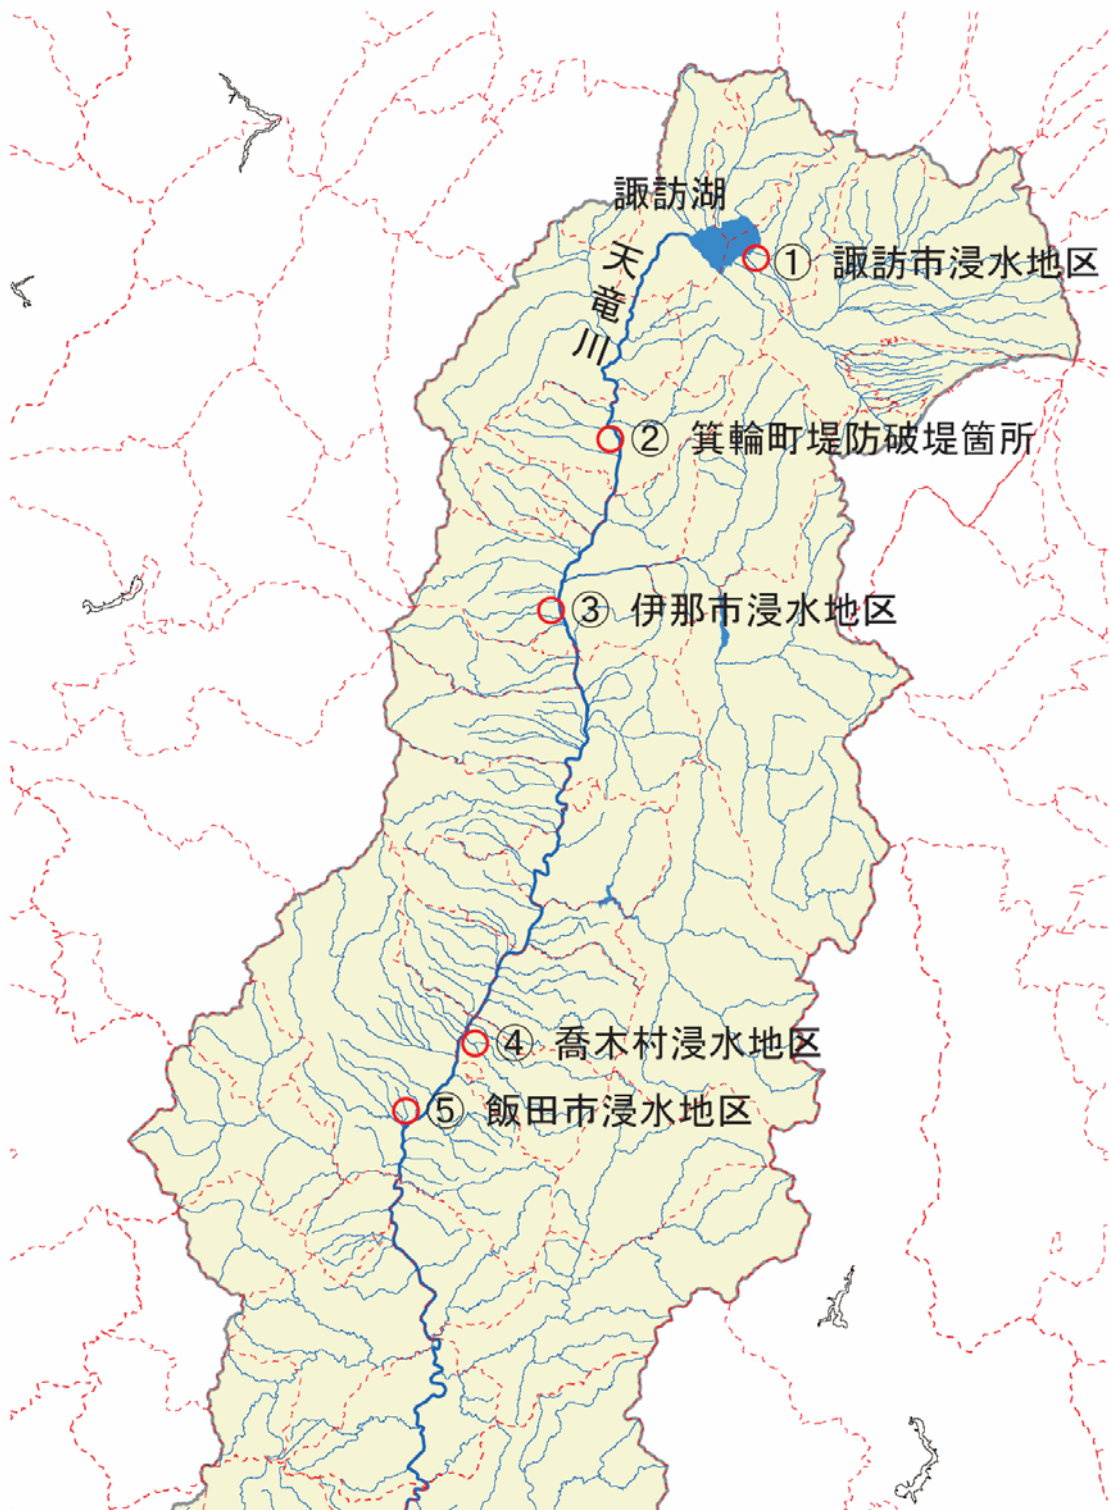
図 災害対策車両派遣位置図

国土交通省の災害対策車両の派遣状況
