平成18年7月22日16:00
国土交通省中部地方整備局
災害対策本部

お知らせ(第34報)

【速報】 梅雨前線に伴う天竜川上流部の被害状況
及び対策状況について

天竜川上流部(大臣管理区間)の被害状況箇所図

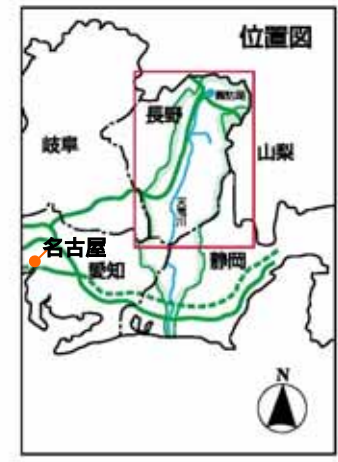
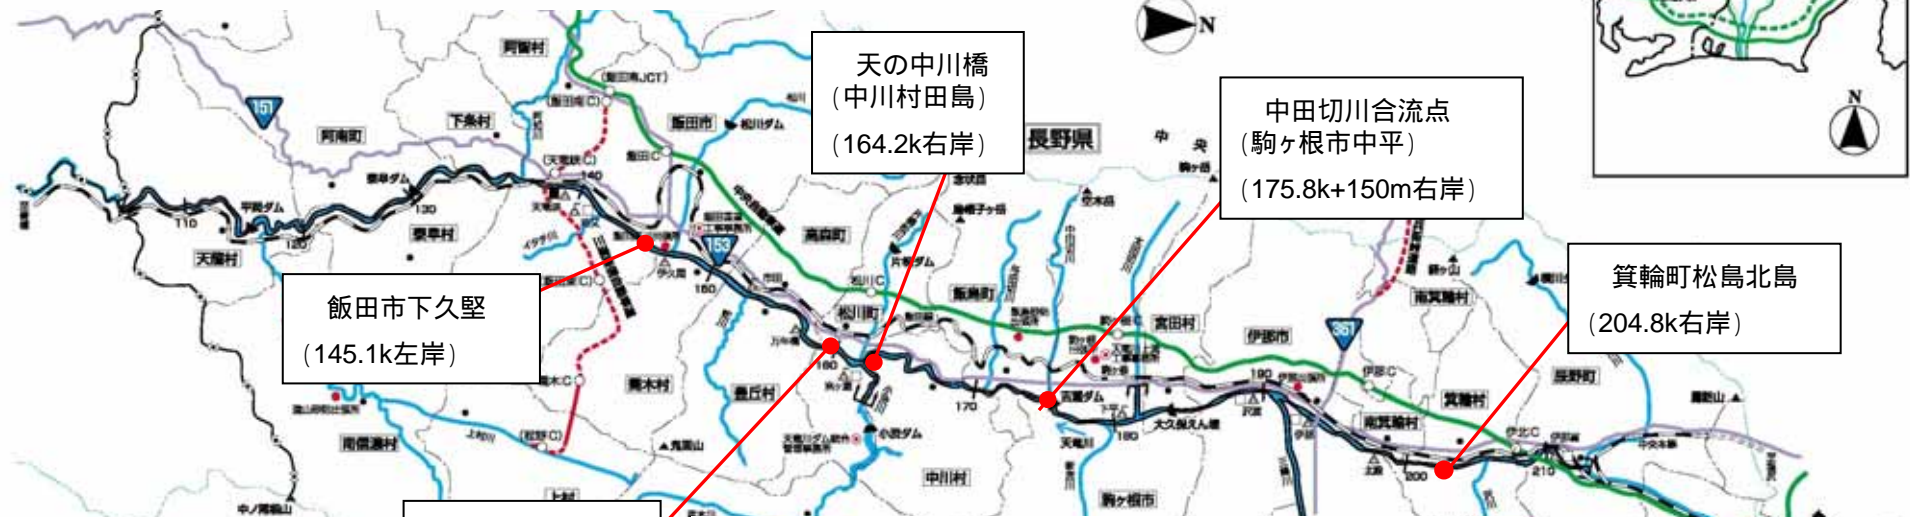
発生地点・地先	被害等の状況	対応状況
右岸175.8k+150m 中田切川合流点	石張護岸の洗掘	木流し工法にて応急対策を実施し、監視中。
左岸160.6k 宮ヶ瀬橋直下流	橋台裏と下流護岸背面の土砂吸い出し	応急対策(大型土のう及び砕石投入)を実施済。
右岸164.2k 天の中川橋下流	護岸の洗掘	応急対策(ブロック投入)を実施済。
右岸204.8k 箕輪町松島地先	堤防決壊。住宅側への浸水、被害はなし	緊急復旧工事实施中(根固ブロック・盛土)。
左岸145.1k 飯田市下久堅地先	堤防法肩に延長3~4mのクラック(5cm)	応急対策(ブルーシート張り)を実施済。

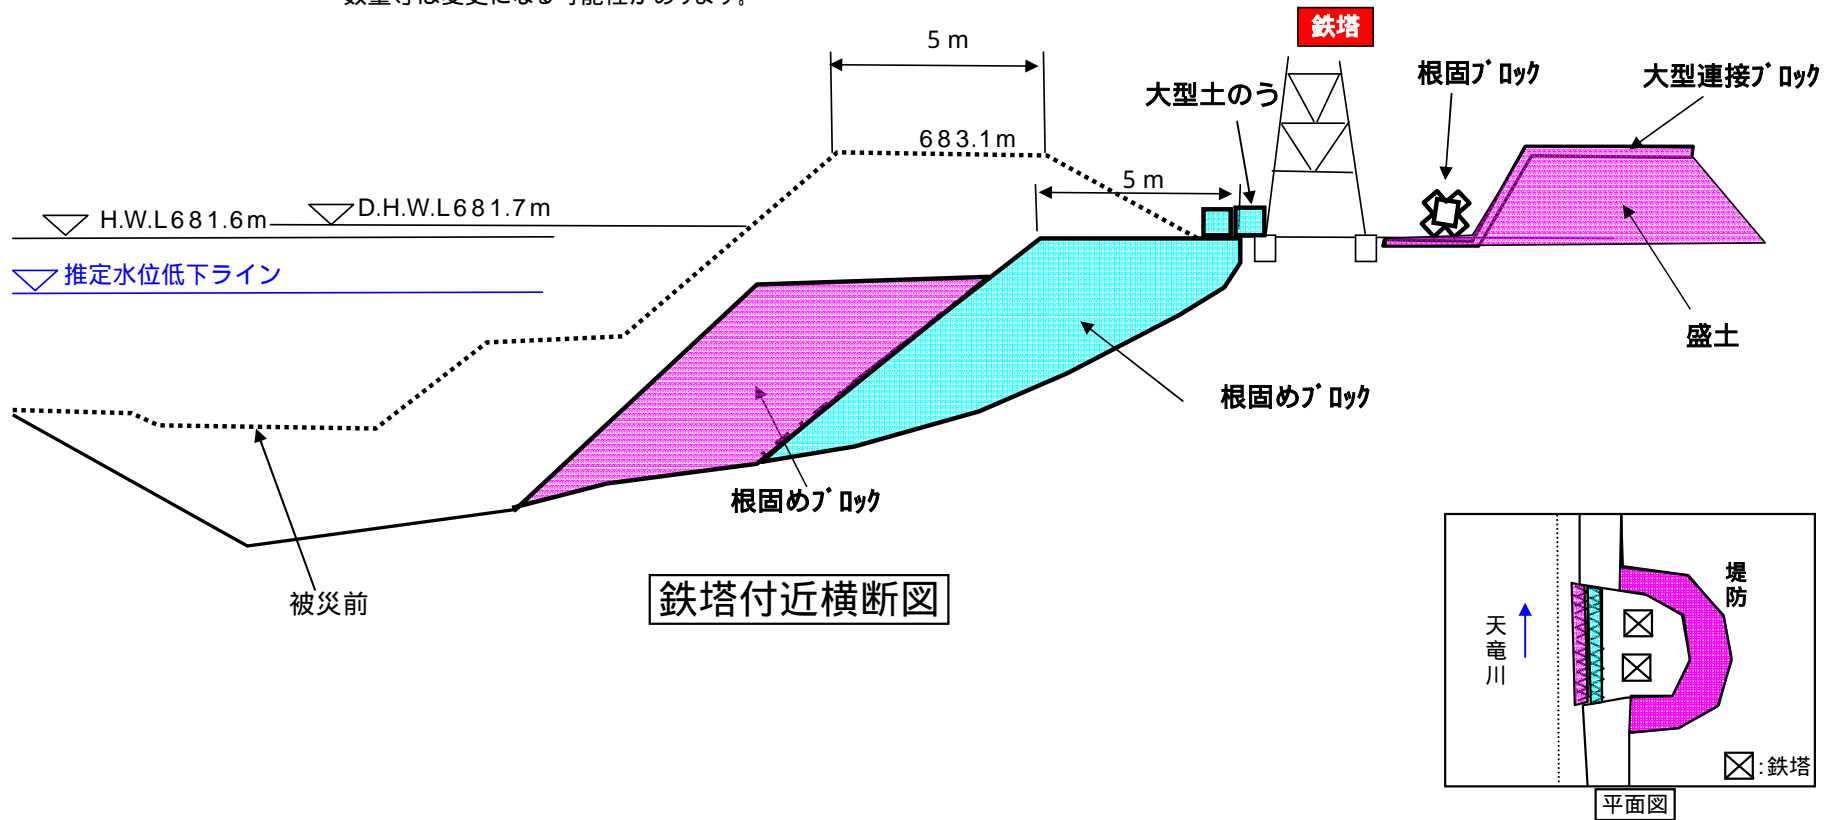
応急復旧及び緊急復旧工程表(予定)

梅雨前線に伴う出水により、7月19日10時00分頃、決壊した天竜川右岸204.8kp付近(長野県上伊那郡箕輪町松島北島地先)では、侵食被害の拡大防止に向けた応急対策工(大型土嚢及びブロックの投入、木流し工)を緊急時応急対策協定業者の協力により、21日19時30分をもって完了しました。

引続き被災前の堤防機能を確保するため、緊急復旧工事を施工しています。
