平成18年7月25日16:00  
国土交通省中部地方整備局  
災 害 対 策 本 部

## お 知 ら せ(第37報)

#### 【速報】 梅雨前線に伴う天竜川上流部の被害状況 及び対策状況について

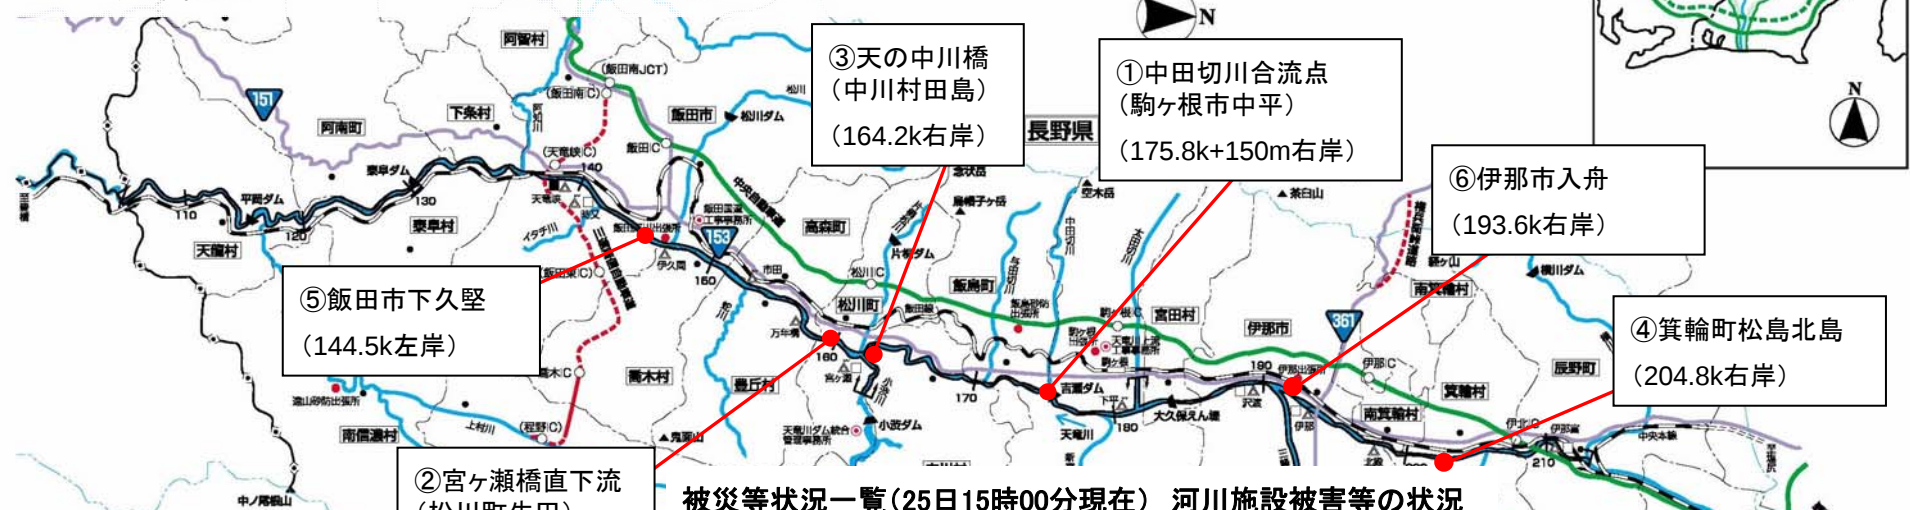
天竜川上流部(国土交通大臣管理区間)における被害状況箇所図

被災等状況一覧(25日15時00分現在) 河川施設被害等の状況

| | 発生地点・地先 | 被害等の状況 | 対応状況 |
|---|---|---|---|
| ① | 右岸175.8k+150m<br>中田切川合流点 | 石張護岸の洗掘 | 木流し工法にて応急対策を実施し、監視中。 |
| ② | 左岸160.6k<br>宮ヶ瀬橋直下流<br>(松川町生田) | 橋台裏と下流護岸背面の土砂吸い出し | 応急対策(大型土のう及び碎石投入)を実施済。 |
| ③ | 右岸164.2k<br>天の中川橋下流<br>(中川村田島) | 護岸の洗掘 | 応急対策(ブロック投入)を実施済。 |
| ④ | 右岸204.8k<br>箕輪町松島地先 | 堤防決壊。住宅側への浸水、被害はなし | 緊急復旧工事実施中(根固ブロック・盛土)。 |
| ⑤ | 左岸144.5k<br>飯田市下久堅地先 | 堤防法肩に延長3～4mのクラック(5cm) | 応急対策(ブルーシート張り)を実施済。 |
| ⑥ | 右岸193.6k<br>伊那市入舟 | 護岸の洗掘 | 大型土のう、ブロック投入を実施済み。 |

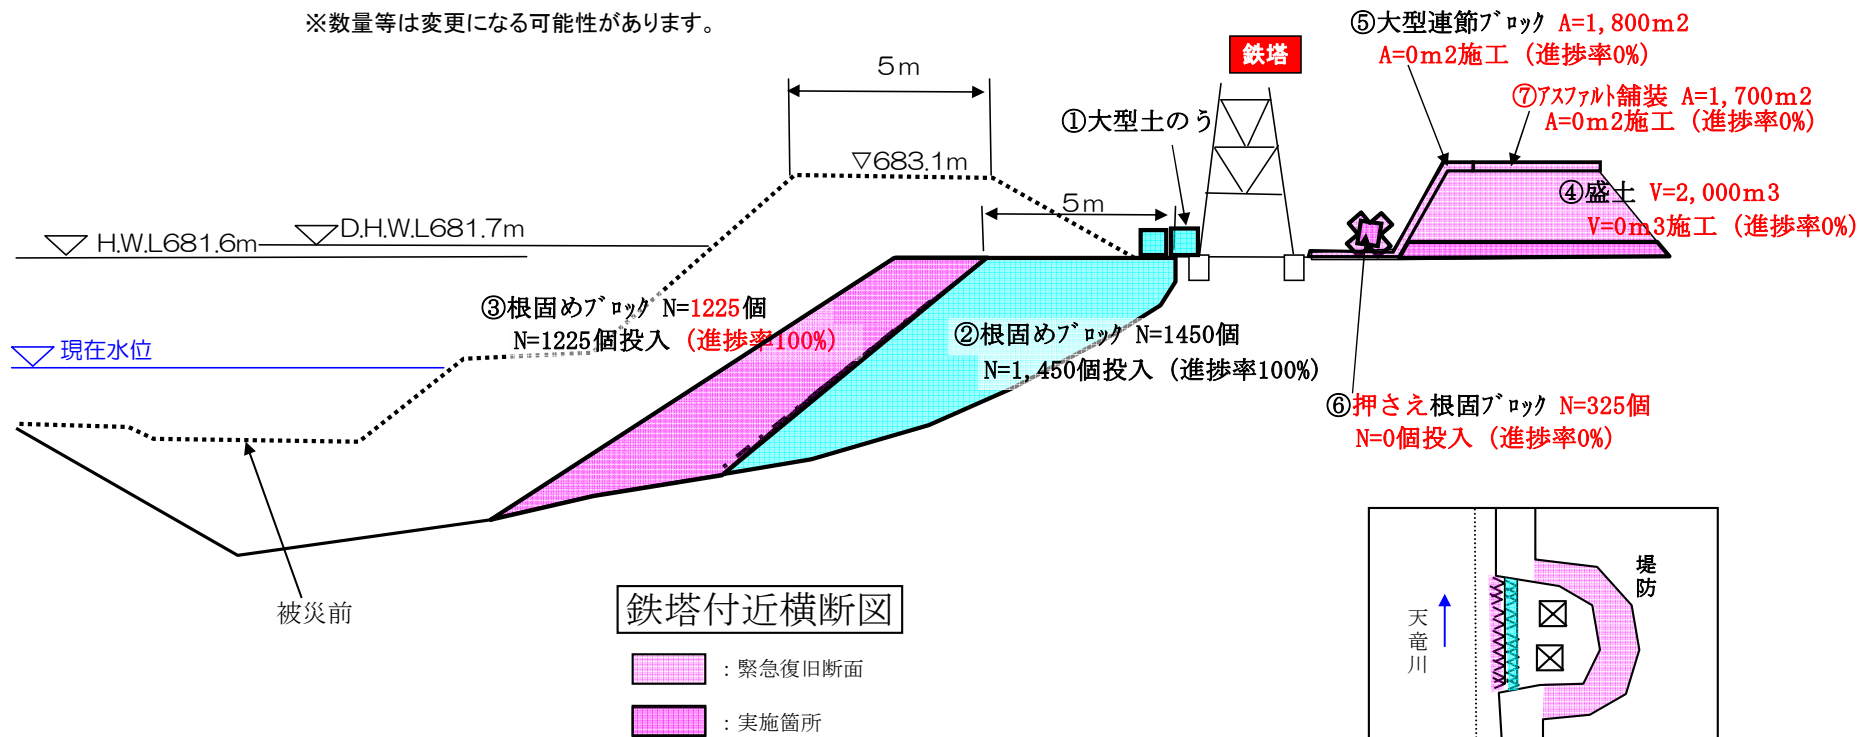
鉄塔付近横断図

緊急復旧断面  
実施箇所

梅雨前線に伴う出水により、7月19日10時00分頃、決壊した天竜川右岸204.8kp付近(長野県上伊那郡箕輪町松島北島地先)では、浸食被害の拡大防止を目的とした応急対策工(大型土のう及びブロックの投入、木流し工)を完了しましたが、引続き被災前の堤防機能を確保するため、緊急復旧工事(盛土、連節ブロック張り工等)を実施しています。

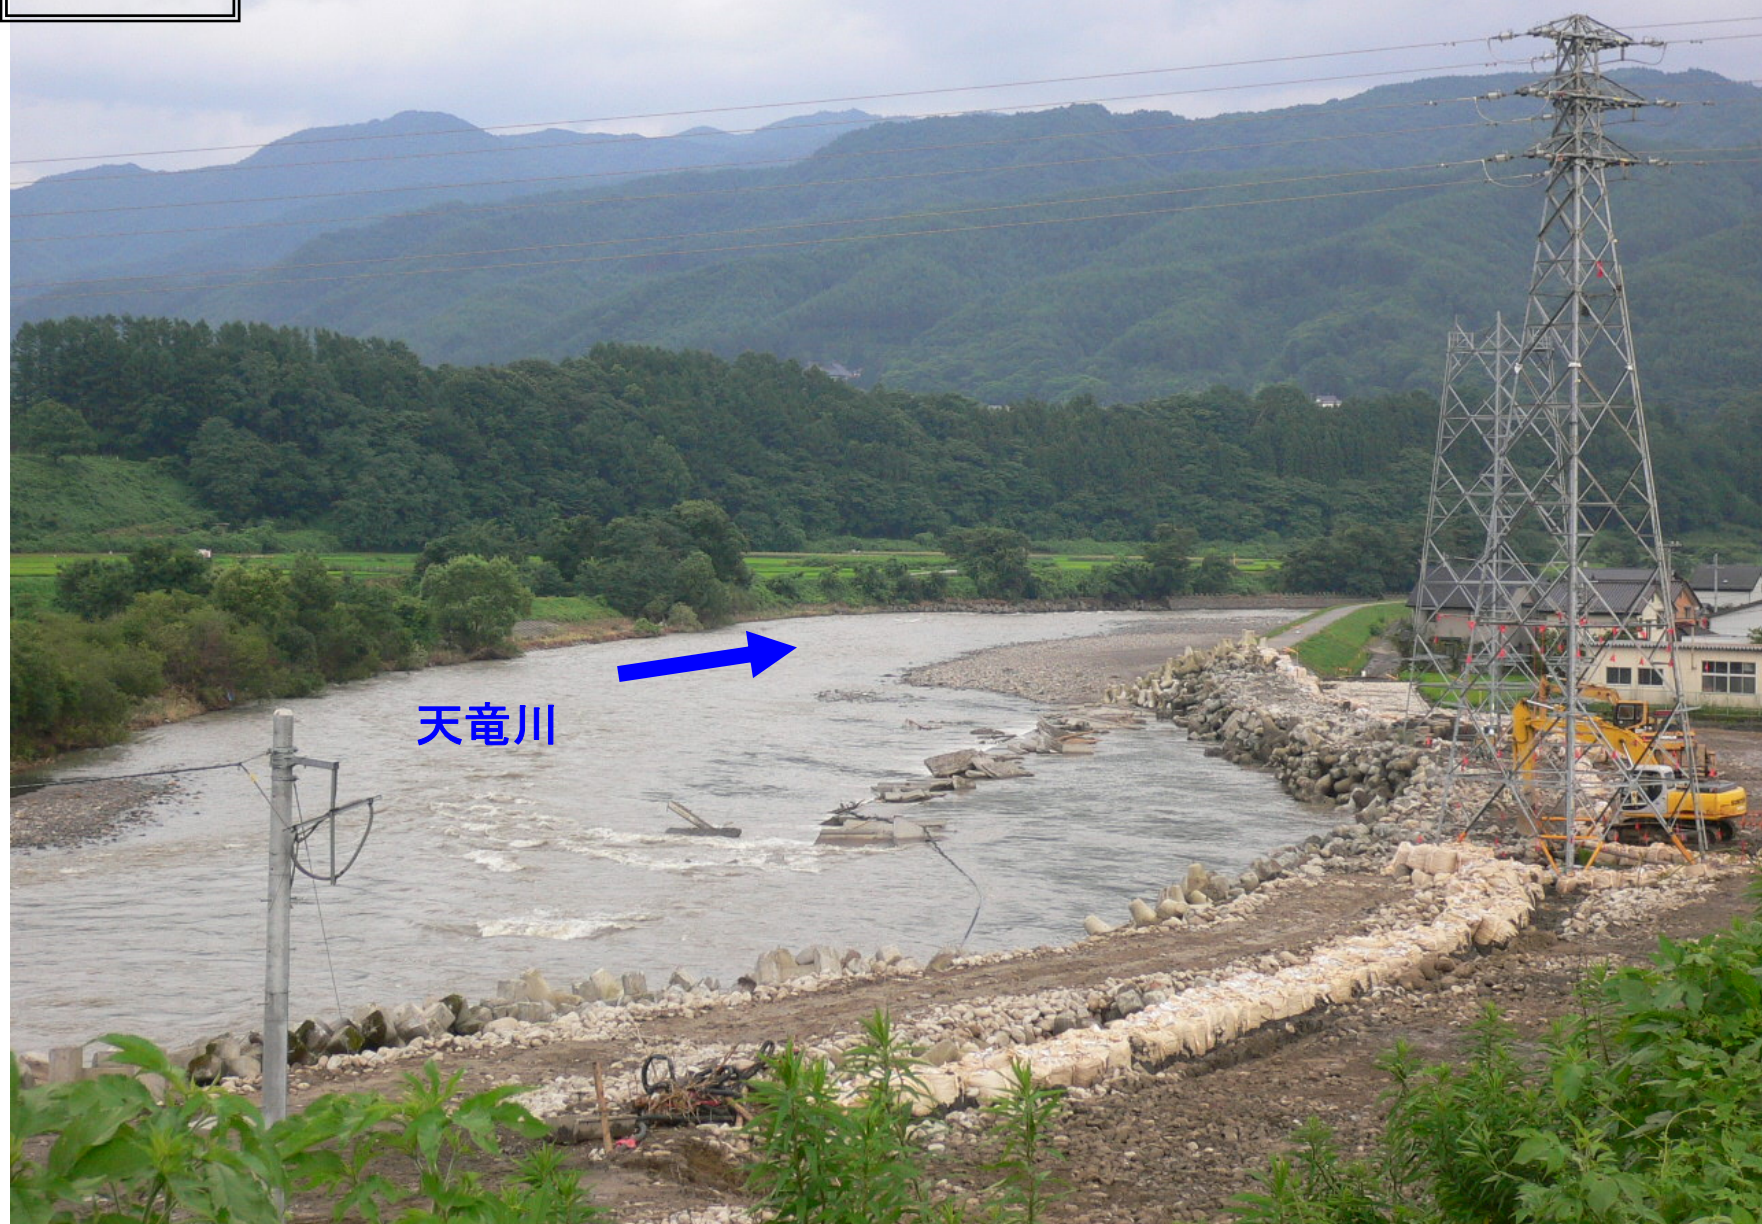
## 箕輪町堤防決壊箇所の復旧状況

7月25日8時撮影
