お 知 ら せ(第38報)

【速報】 梅雨前線に伴う天竜川上流部の被害状況 及び対策状況について

天竜川上流部(国土交通大臣管理区間)における被害状況箇所図

箕輪町堤防決壊箇所への復旧状況

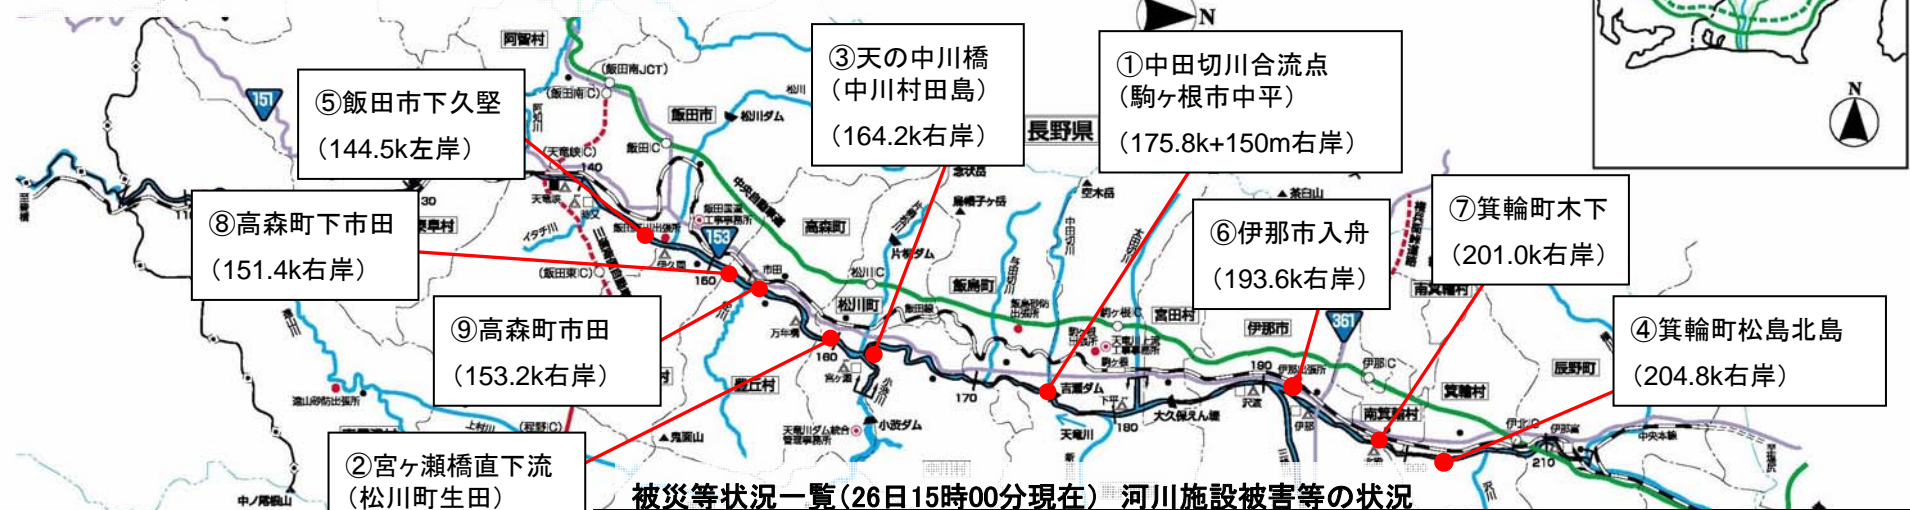
天竜川上流河川事務所では、7月17日より実施している出水時の河川巡視により管理区間の河川及び河川管理施設等の状況(浸水状況、堤防・護岸の被害及び河川付近の被害等)を把握するとともに、緊急かつ適切な対応を行うために必要な情報を収集しています。
26日15時までの河川巡視により、確認された被害状況とその対応状況については次のとおりです。

被災等状況一覧(26日15時00分現在) 河川施設被害等の状況

発生地点・地先	被害等の状況	対応状況
①	右岸175.8k+150m 中田切川合流点	石張護岸の深掘れ	木流し工法にて応急対策を実施し、監視中。
②	左岸160.6k 宮ヶ瀬橋直下流	橋台裏と下流護岸背面の土砂吸い出し	応急対策(大型土のう及び砕石投入)を実施済。
③	右岸164.2k 天の中川橋下流	護岸の深掘れ	応急対策(ブロック投入)を実施済。
④	右岸204.8k 箕輪町松島地先	堤防決壊。住宅側への浸水、被害はなし	緊急復旧工事実施中(根固ブロック・盛土)。
⑤	左岸144.5k 飯田市下久堅地先	堤防法肩に延長3~4mのクラック(5cm)	応急対策(ブルーシート張り)を実施済
⑥	右岸193.6k 伊那市入舟	護岸の深掘れ	大型土のう、ブロック投入を実施済み。
⑦	右岸201.0k 箕輪町木下	護岸の深掘れ	袋詰根固材投入済み
⑧	右岸151.4k 高森町下市田地先	根固の沈下	監視中
⑨	右岸153.2k 高森町市田地先	石張護岸の深掘れ	監視中
