お知らせ(第40報)

【速報】 梅雨前線に伴う天竜川上流部の被害状況 及び対策状況について

天竜川上流部(国土交通大臣管理区間)における被害状況箇所図

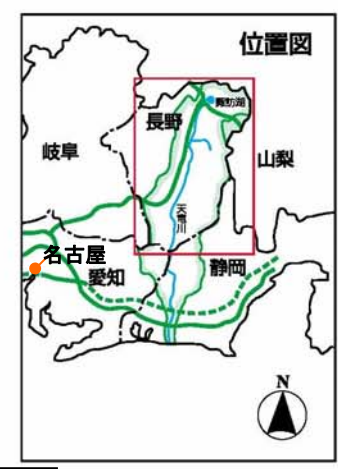
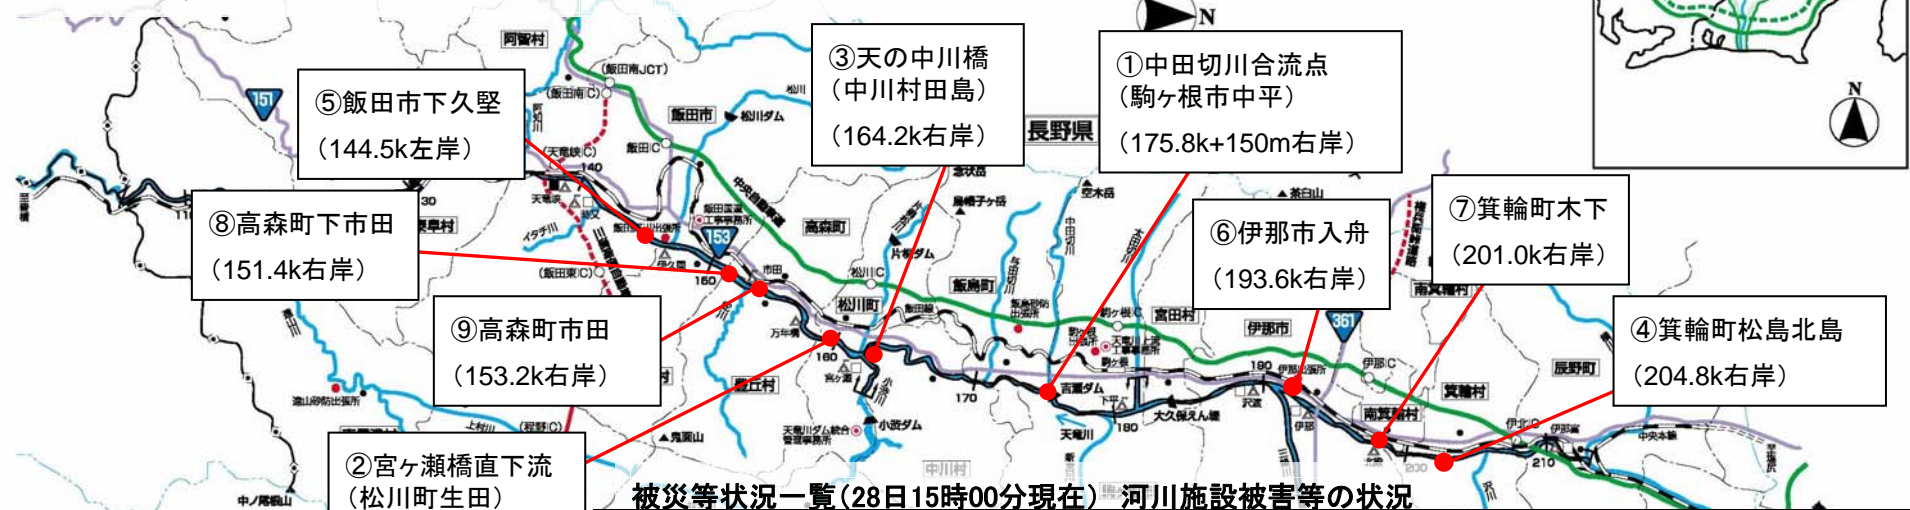
天竜川上流河川事務所では、7月17日より実施している出水時の河川巡視により管理区間の河川及び河川管理施設等の状況(浸水状況、堤防・護岸の被害及び河川付近の被害等)を把握するとともに、緊急かつ適切な対応を行うために必要な情報を収集しています。
28日15時までの河川巡視により、確認された被害状況とその対応状況については次のとおりです。

| | 発生地点・地先 | 被害等の状況 | 対応状況 |
|---|---|---|---|
| ① | 右岸175.8k+150m 中田切川合流点 | 石張護岸の深掘れ | 木流し工法にて応急対策を実施し、監視中。 |
| ② | 左岸160.6k 宮ヶ瀬橋直下流 | 橋台裏と下流護岸背面の土砂吸い出し | 応急対策(大型土のう及び砕石投入)を実施済。 |
| ③ | 右岸164.2k 天の中川橋下流 | 護岸の深掘れ | 応急対策(ブロック投入)を実施済。 |
| ④ | 右岸204.8k 箕輪町松島地先 | 堤防決壊。住宅側への浸水、被害はなし | 緊急復旧工事実施中(根固ブロック・盛土)。 |
| ⑤ | 左岸144.5k 飯田市下久堅地先 | 堤防法肩に延長3~4mのクラック(5cm) | 応急対策(ブルーシート張り)を実施済 |
| ⑥ | 右岸193.6k 伊那市入舟 | 護岸の深掘れ | 大型土のう、ブロック投入を実施済み。 |
| ⑦ | 右岸201.0k 箕輪町木下 | 護岸の深掘れ | 袋詰根固材投入済み |
| ⑧ | 右岸151.4k 高森町下市田地先 | 根固の沈下 | 監視中 |
| ⑨ | 右岸153.2k 高森町市田地先 | 石張護岸の深掘れ | 監視中 |

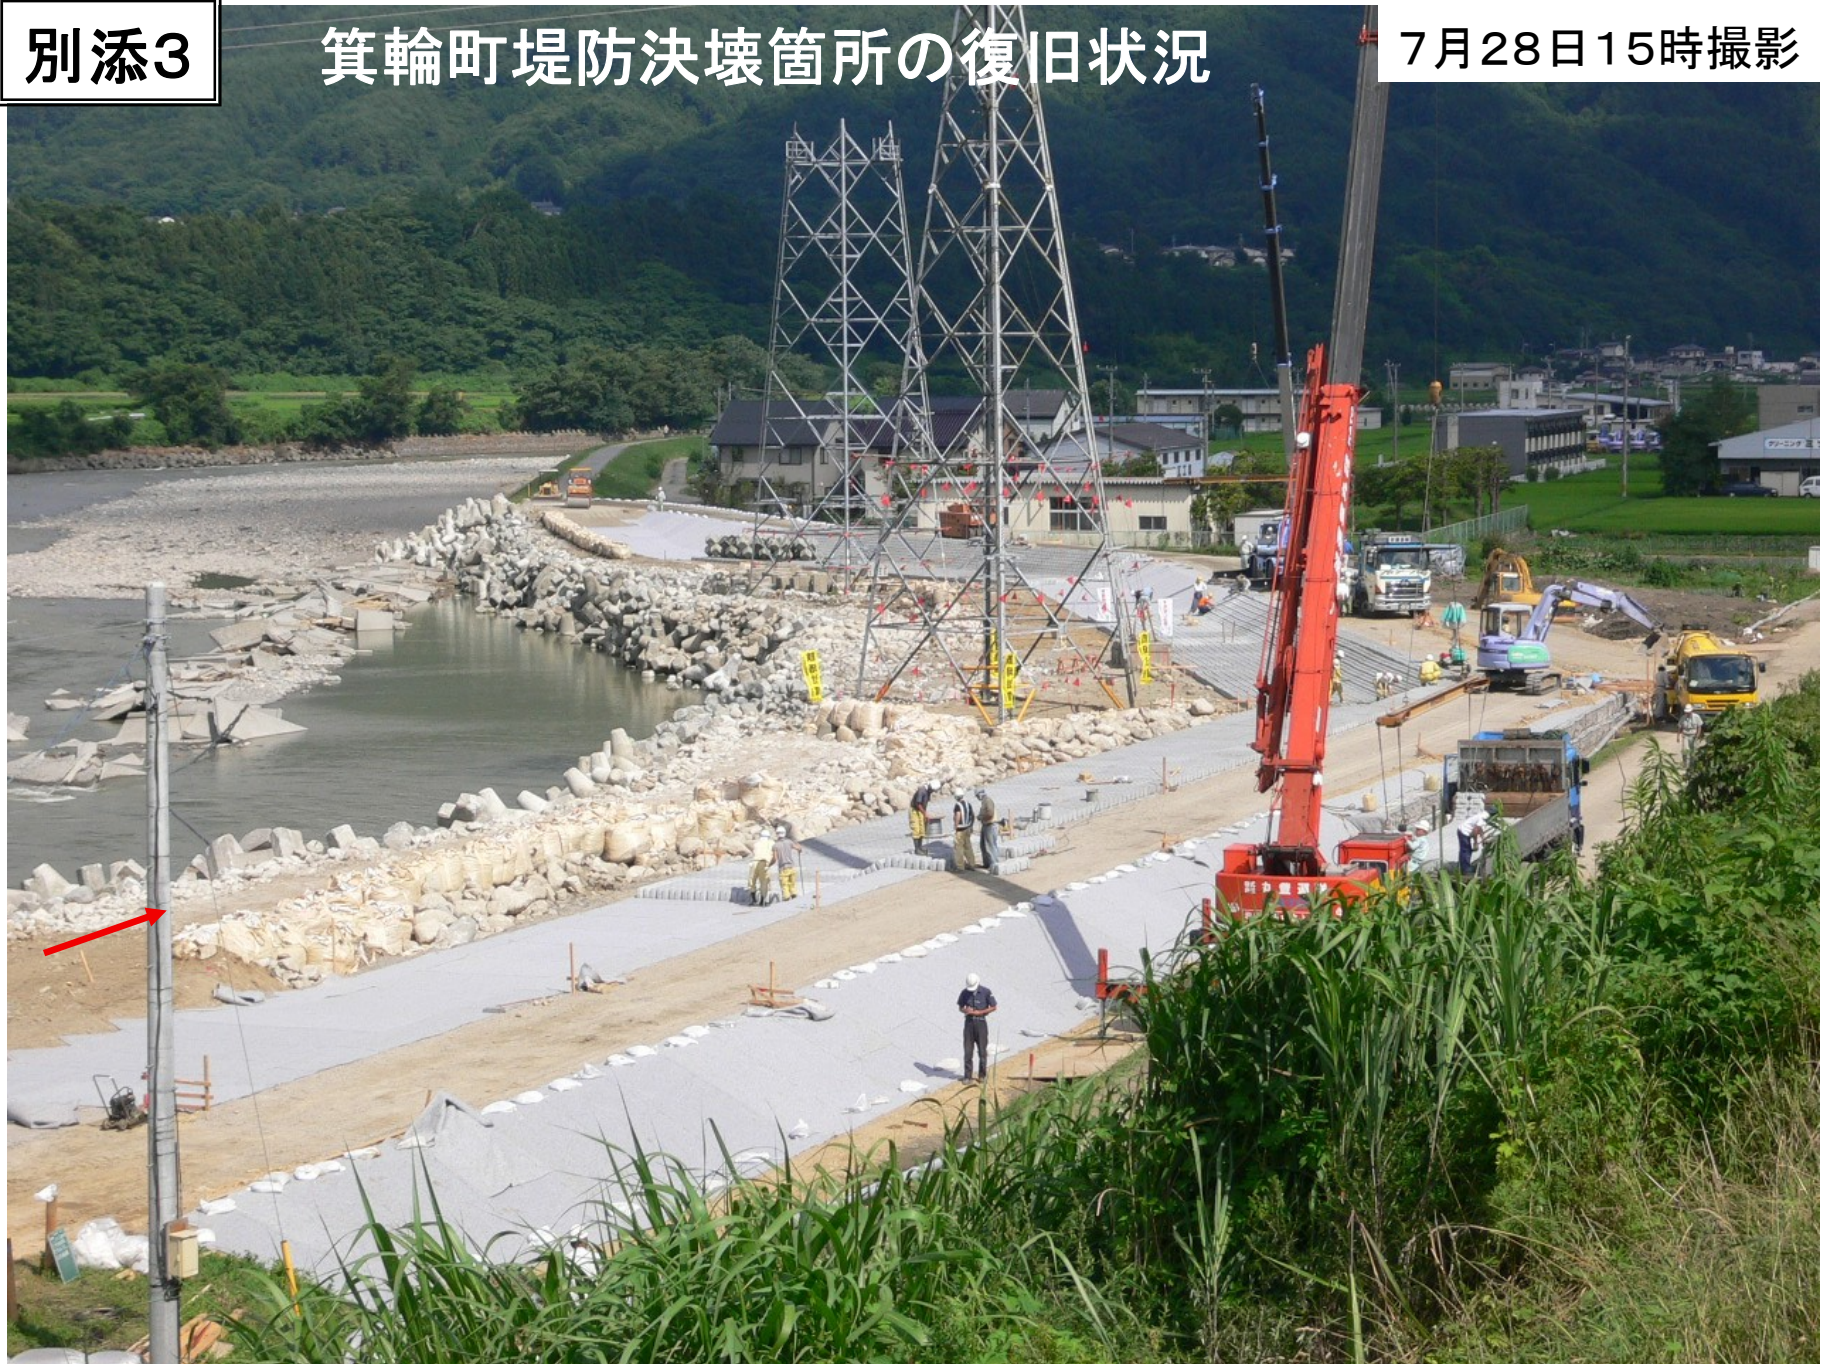
箕輪町堤防決壊箇所への復旧状況

7月28日15時撮影

梅雨前線に伴う出水により、7月19日10時00分頃、決壊した天竜川右岸204.8kp付近(長野県上伊那郡箕輪町松島北島地先)では、浸食被害の拡大防止を目的とした応急対策工(大型土のう及びブロックの投入、木流し工)を完了しましたが、引続き被災前の堤防機能を確保するため、緊急復旧工事(盛土、連節ブロック張り工等)を実施しています。

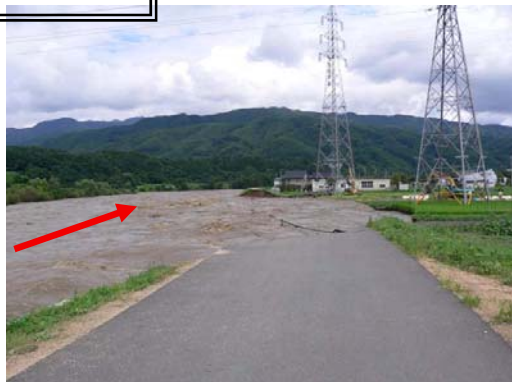
①7/19 堤防決壊直後(上流側から)

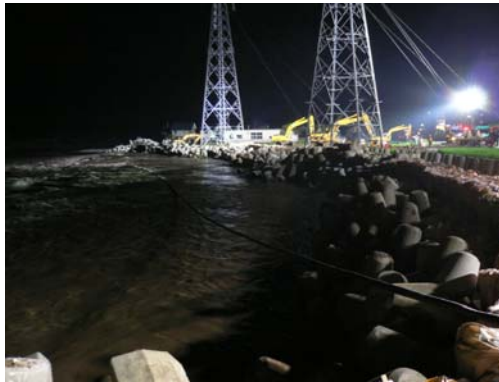
②7/21 19時30分 応急復旧工事了

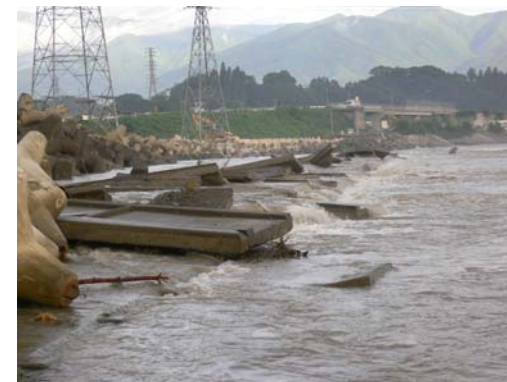
③護岸被災状況

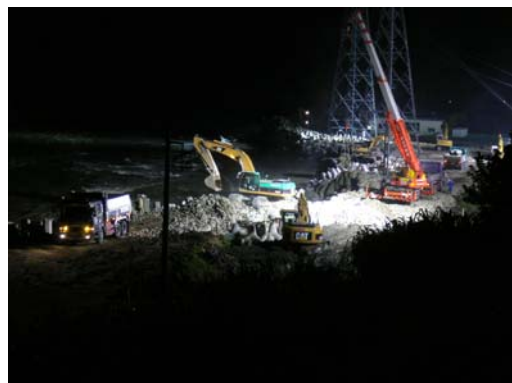
④7/23 1時 緊急復旧工事の根固ブロック投入状況

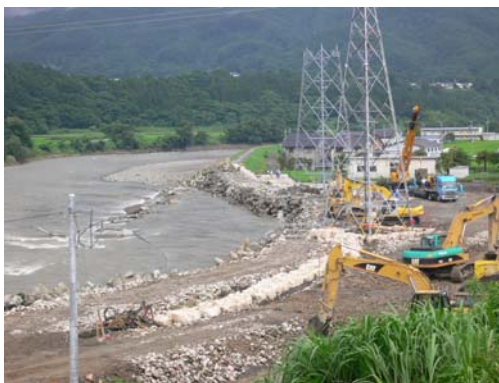
⑤7/24 15時 緊急復旧工事の根固ブロック投入完了

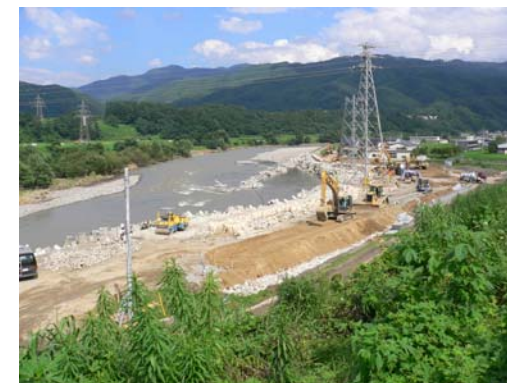
⑥7/26 15時 築堤盛土施工中

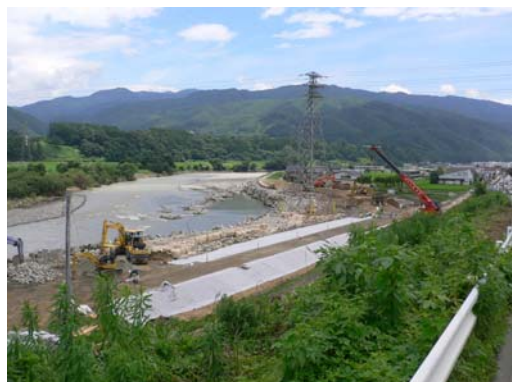
⑦7/27 12時 進入路を除き築堤盛土完了
大型連節ブロック張着手

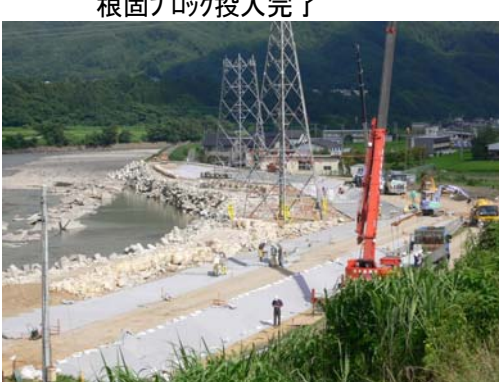
⑧7/28 15時 緊急復旧工事の大型接続ブロックの施工状況
