# 令和7年台風第15号による大雨等の対応

国土交通省 中部地方整備局

令和7年9月10日

- ・台風第15号の大雨等により、**洪水警報等の発表、道路事前通行規制等**を実施
- ・インフラ施設**被災箇所**の**応急復旧**、**TEC-FORCE**による**排水、給電支援**を実施

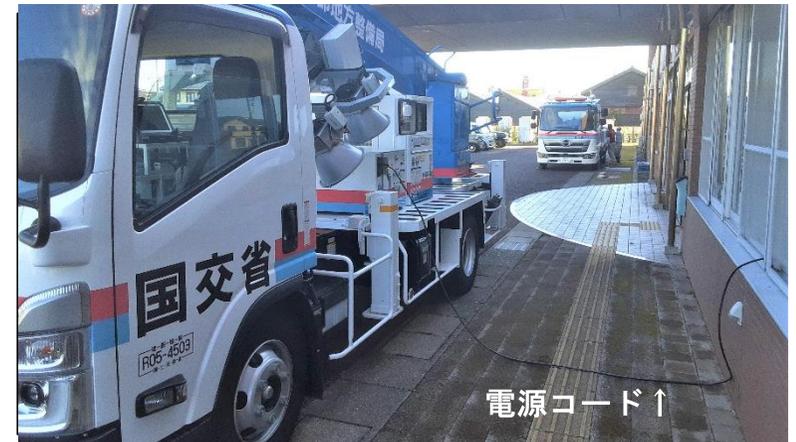
TEC-FORCEによる施設への給電支援(9月6日8時頃)

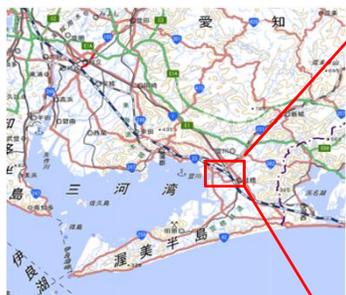
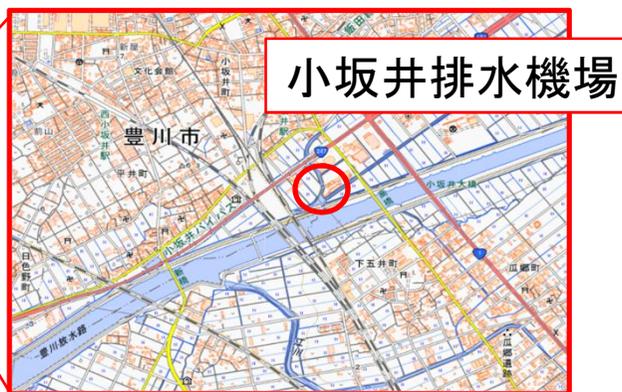
小坂井排水機場

- ・9月5日15時45分頃、豊川放水路の「**小坂井排水機場**」排水ポンプ3基が**緊急停止**しました。
- ・**大量の水草がポンプ呑口部を塞いだこと**が原因とみられ、9月6日に水草を除去し、現在は復旧しています。 ※9月5日に記者発表を行いました。

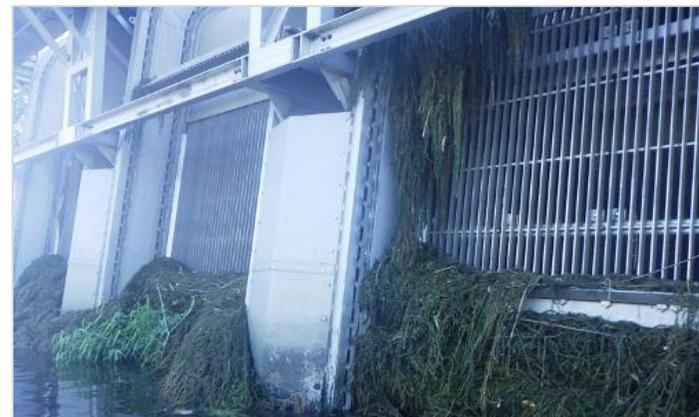
9月6日 9時頃  
ポンプ呑口部(除塵機前)を塞いだ水草

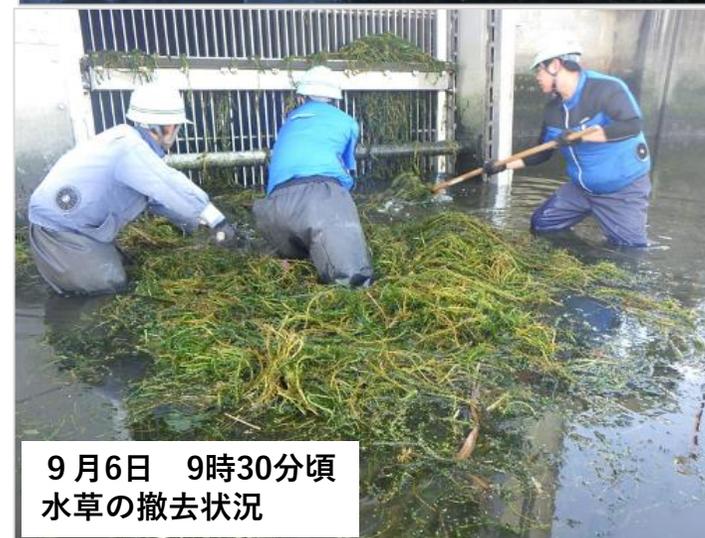
9月6日 9時30分頃  
水草の撤去状況

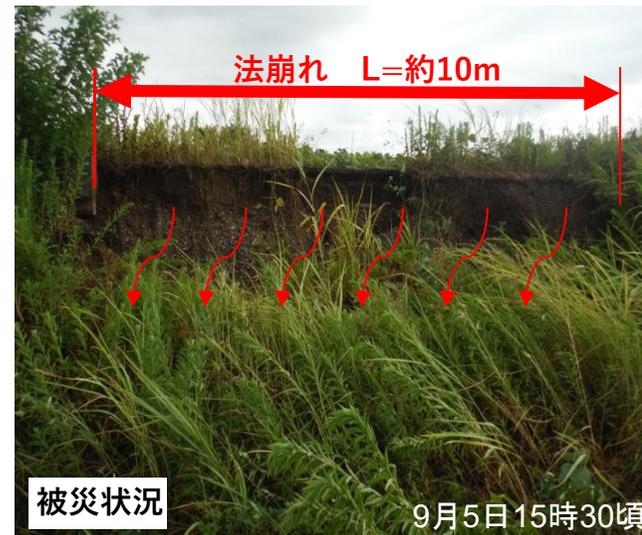
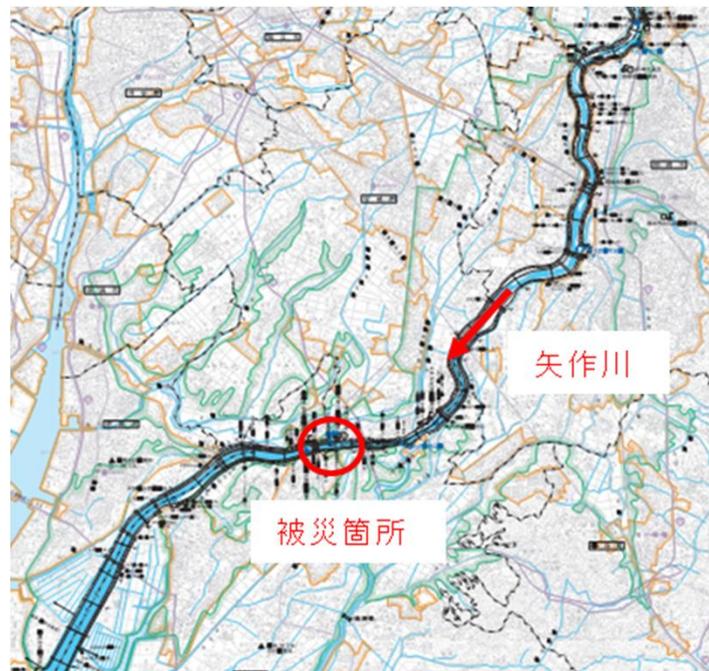
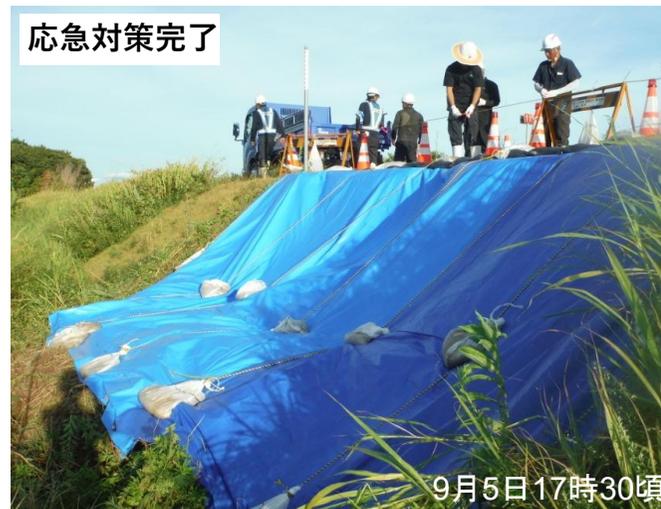
- ・台風第15号の影響により、矢作川水系矢作川の堤防川裏において**15:30頃に法崩れを確認**しました。
- ・**確認後速やかに維持業者により応急対応に着手**し、ブルーシート等による応急対策を実施しました。

- 発災日時 9月5日（金）15:30頃確認  
16:00より維持業者が応急対応着手  
17:30頃応急対策完了
- 被災場所 安城市藤井町（矢作川右岸）
- 雨量状況 時間最大 78mm/h  
累計雨量 228mm
- 被災概要 堤防川裏法崩れ L=約10m（調査中）

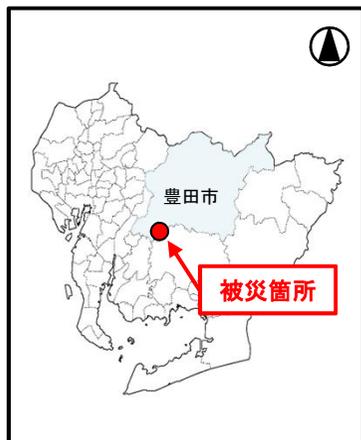
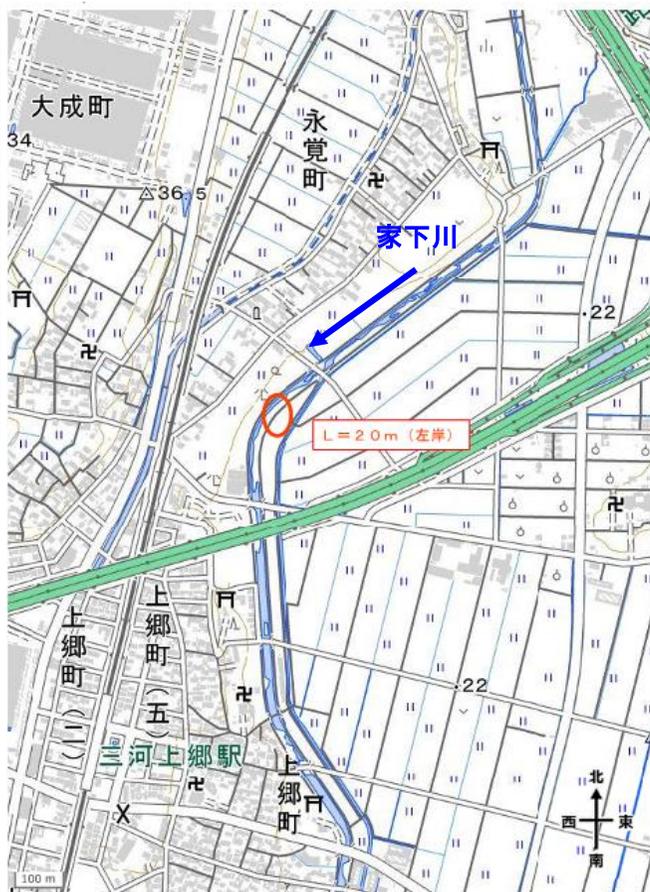
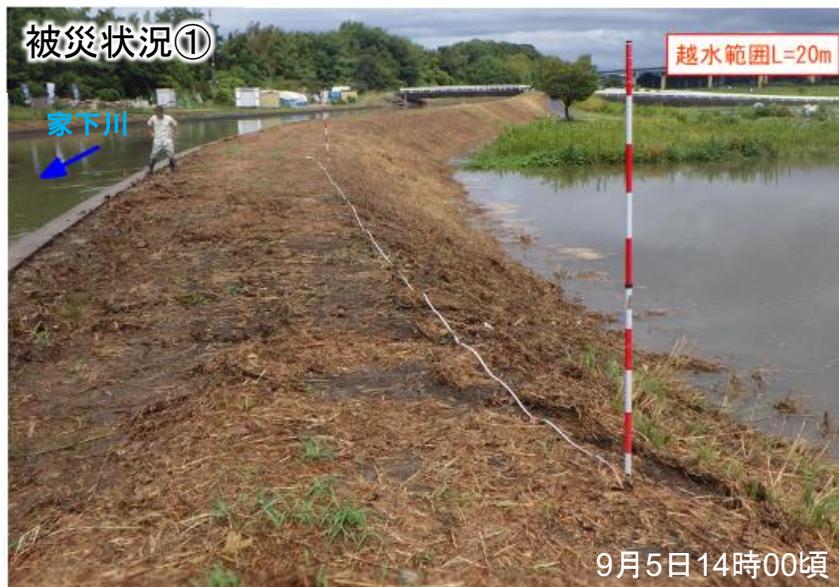
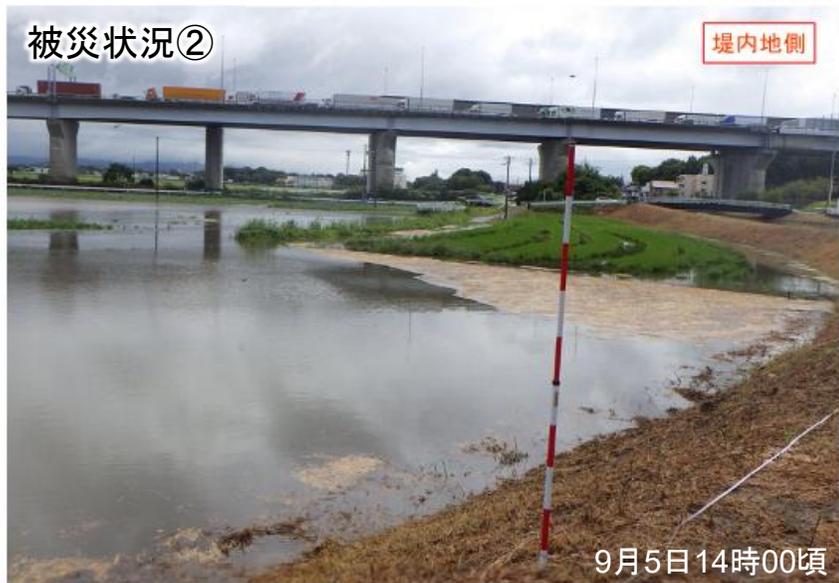
- ◆発災日時 9月5日(金)11時30分頃  
とよたし えかくちょう
- ◆被災場所 豊田市永覚町大正(家下川左岸)
- ◆水位状況 危機管理型水位計において氾濫開始水位を超過  
(家下川 家下一号橋)
- ◆被災概要※ 左岸からの越水 延長 約20m  
農地の浸水(家屋被害は無し、浸水範囲は調査中)

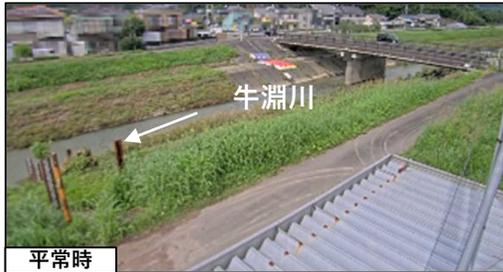
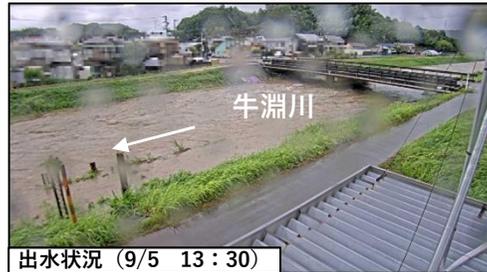
今回の出水状況【横地水位観測所(10.1k)付近】

- ・菊川水系牛淵川ではR1.10月の台風第19号を契機とした災害対策等緊急事業推進費や「防災・減災、国土強靱化のための3か年緊急対策」により河道掘削等を実施してきました。
- ・今回の降雨では、河道掘削の効果により菊川市横地地先（牛淵川8.8kp）の河川水位を約0.3m低下させ、計画高水位（H.W.L.）の超過を回避し、菊川市街地の浸水被害を軽減しました。

河床掘削による  
流下能力の向上

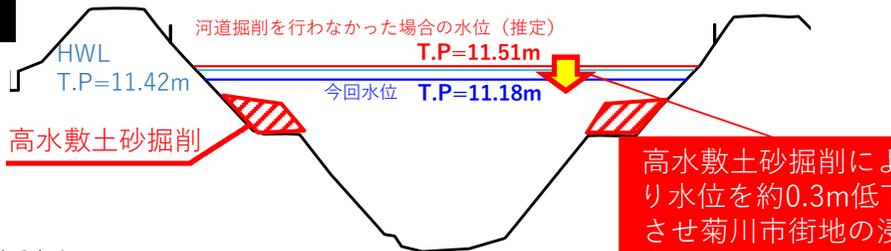
菊川市横地地先  
(牛淵川8.8km付近)

対策後の効果  
(水位低減効果)

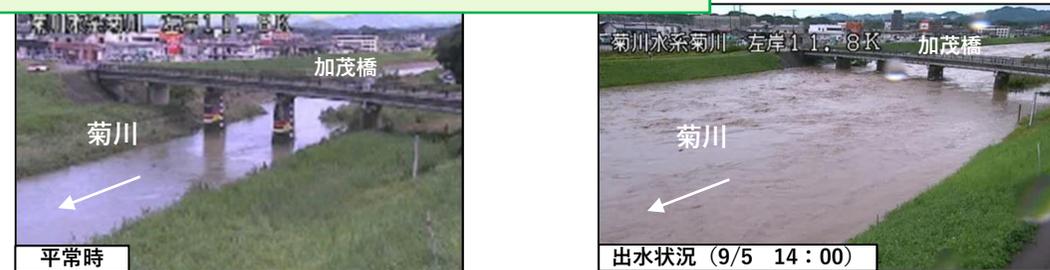
## 今回の出水状況【加茂水位観測所(11.9k)付近】

- ・菊川では、「防災・減災、国土強靱化のための3ヵ年緊急対策」、「防災・減災、国土強靱化のための5ヵ年加速化対策」による河道掘削を実施してきました。
- ・今回の降雨では、河道掘削等の効果により、菊川市大石地先（菊川5.6k付近）の河川水位を約1.3m低下させ、**内水被害発生**の軽減に寄与しました。

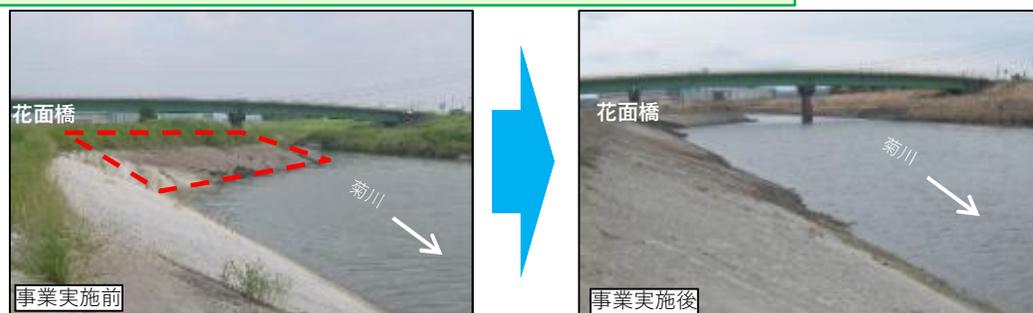
## 河床掘削による流下能力の向上【菊川4.0k施工状況】

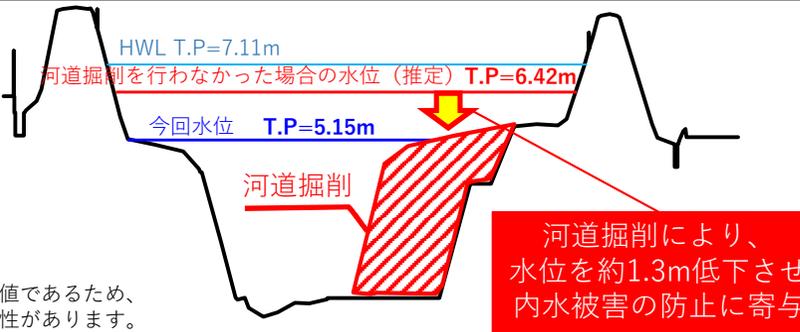
菊川市大石地先  
(菊川5.6km付近)

## 対策後の効果 (水位低減効果)

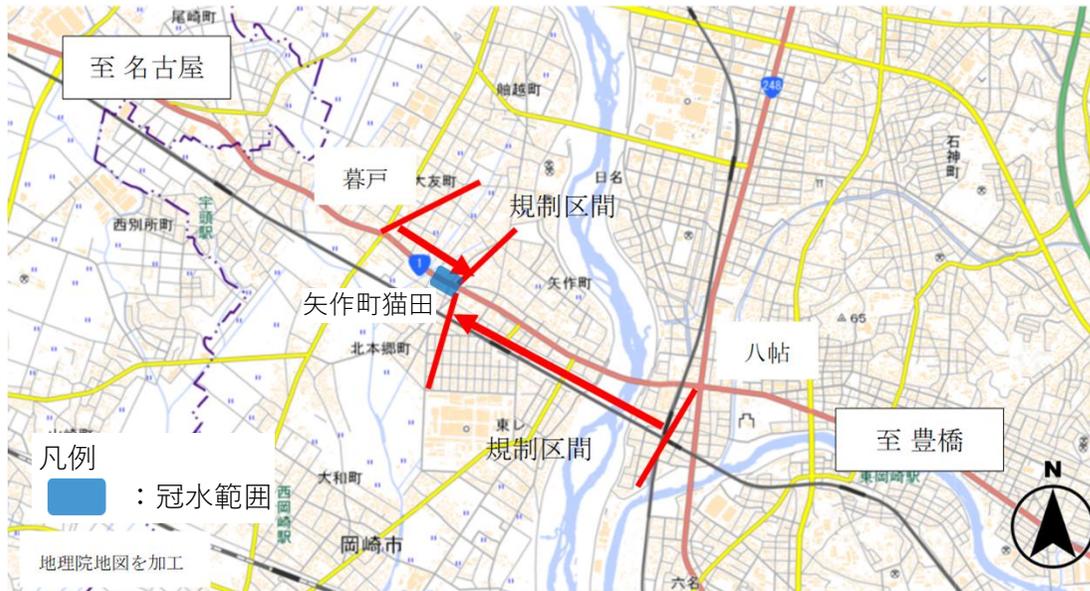
冠水箇所

- ・国道1号矢作町猫田交差点（愛知県岡崎市）で道路冠水が発生したため、八帖交差点～暮戸交差点間において、9月5日13時05分に通行止めを実施
- ・道路冠水により、一般車両4台が走行不能

- ・冠水規模：延長150m  
冠水深さ 上り30cm 下り15cm
- ・通行止め：  
上り線（暮戸～矢作町猫田） 9月5日13:05～15:15（延べ2時間）  
下り線（八帖～矢作町猫田） 9月5日13:05～14:30（延べ2時間）

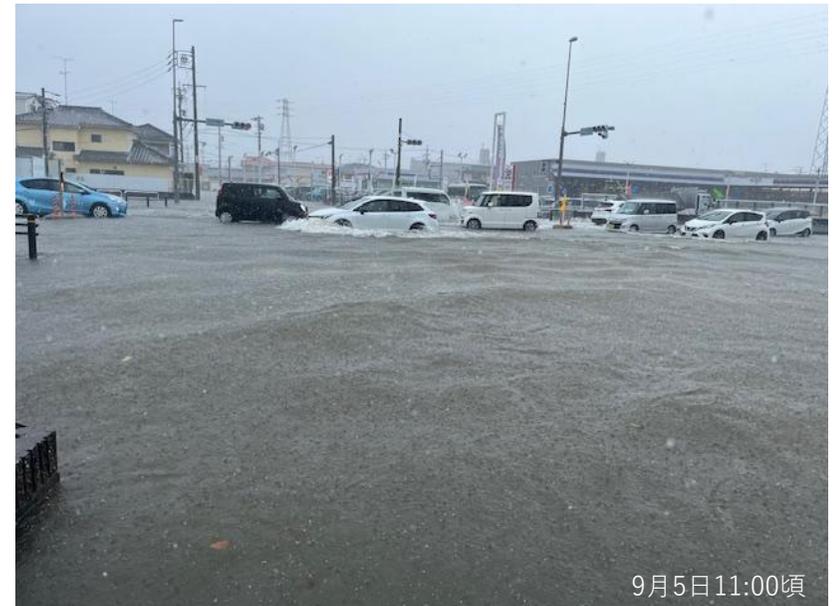
矢作町猫田交差点の冠水状況

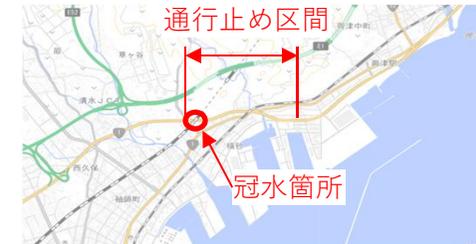
冠水箇所

- ・国道1号横砂北交差点（静岡県静岡市）で道路冠水が発生したため、静岡バイパス清見寺IC～横砂北交差点間において、9月5日14時10分に通行止めを実施
- ・事前に現地待機し、速やかに通行止めを実施するとともに、路面冠水による泥の堆積に対応するため、路面清掃を実施

- ・冠水規模：延長約300m、冠水深さ約60cm
- ・通行止め：
  - 上り線 9月5日14:10～16:35（延べ2時間）
  - 下り線 9月5日14:10～16:50（延べ3時間）
- ・一般の走行不能車両なし

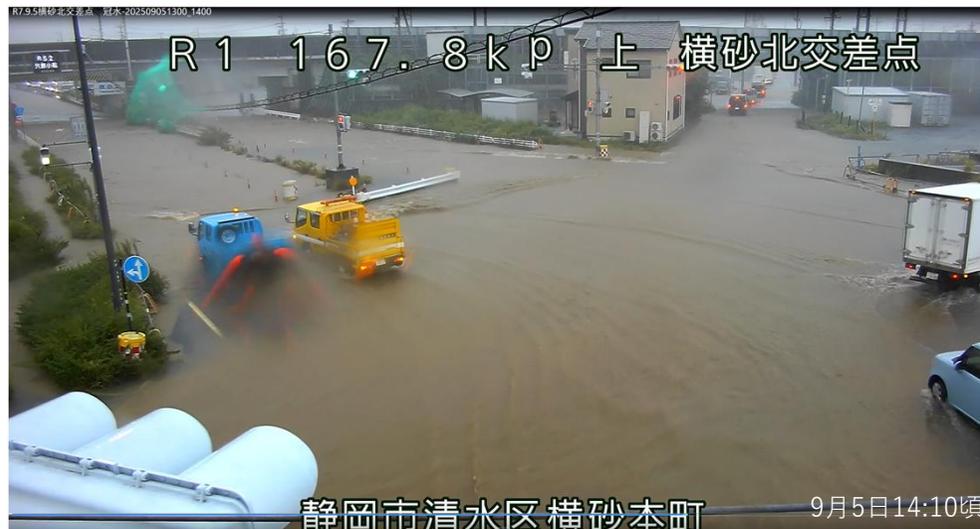
横砂北交差点の冠水状況

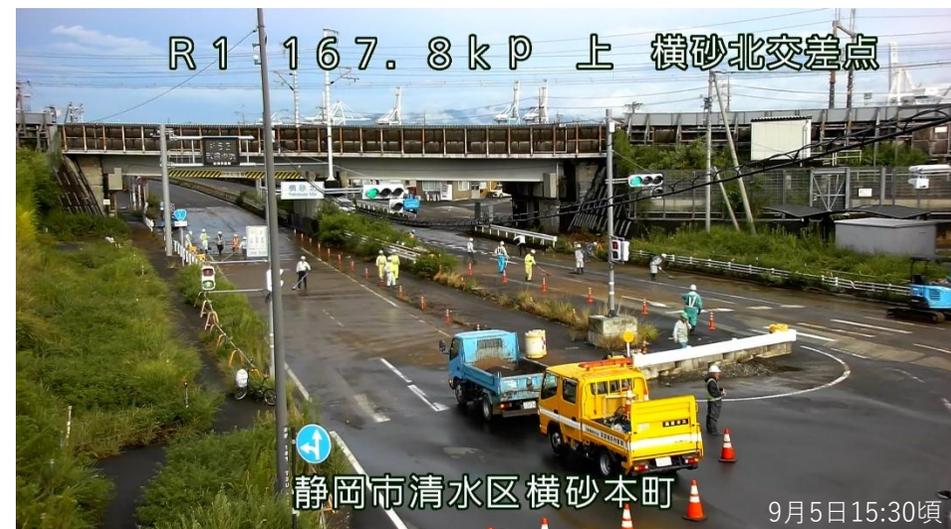
冠水後の路面清掃の状況

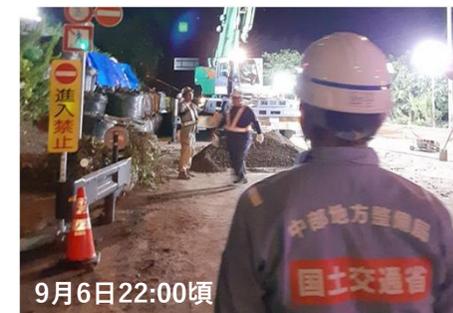
9月6日22:00頃  
応急復旧工事

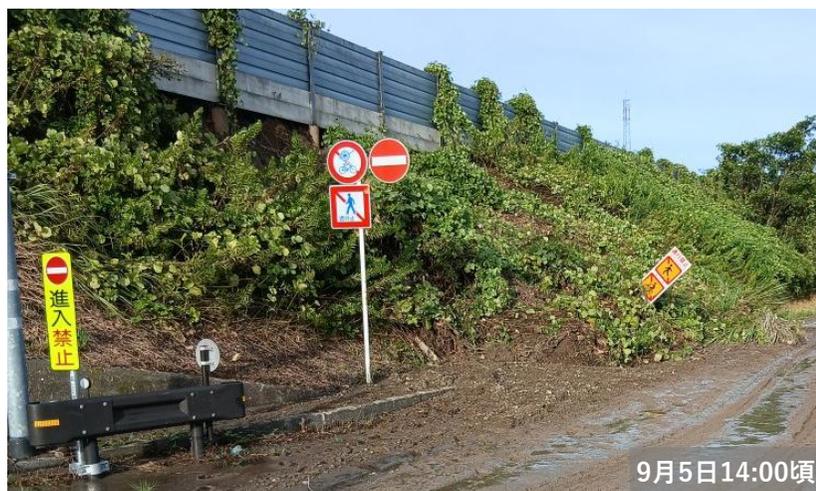
- ・国道1号千羽IC下りオフランプ部(静岡県掛川市)において、9月5日13時13分に  
**土砂崩落が発生したため通行止め**を実施
- ・速やかに応急復旧工事を実施し、9月7日7時00分に通行止め解除

- ・被災規模：延長25m、土砂崩落250m<sup>3</sup>
- ・応急復旧工事：  
9月5日13:13～9月7日7:00（延べ42時間）
- ・通行止め：  
オフランプ（下り） 9月5日13:13～9月7日3:45  
本線（下り） 9月7日3:45～7:00
- ・対応業者：3社

9月5日14:00頃  
土砂崩落の発生状況

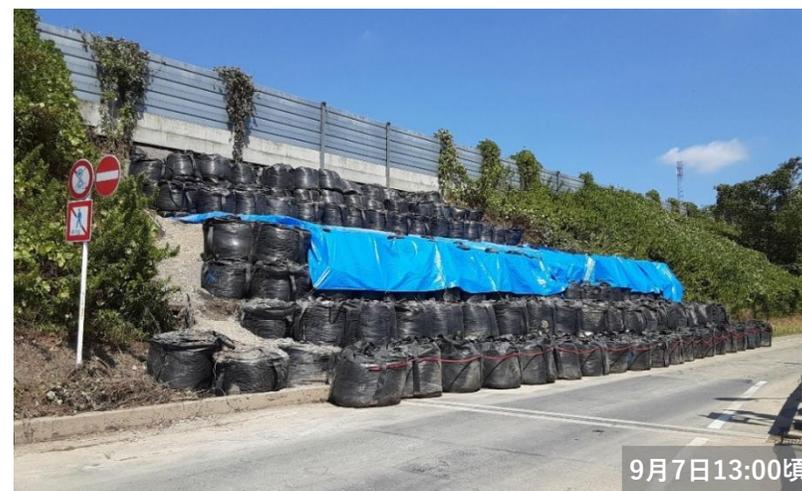
9月7日13:00頃  
応急復旧完了

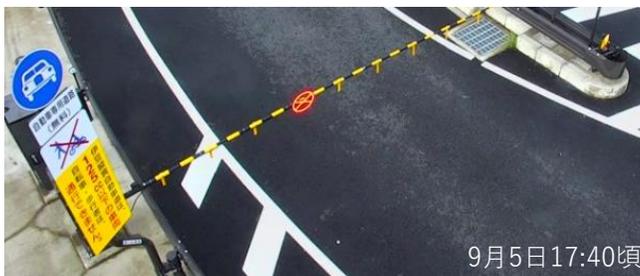
- ・国道414号伊豆縦貫自動車道河津七滝IC～河津逆川IC間(静岡県賀茂郡河津町)において、**中部地整管内で初めて遠隔遮断機による規制**を実施
- ・現地に人員を配置することなく、速やかな規制が可能となった

河津逆川ICの遠隔遮断機

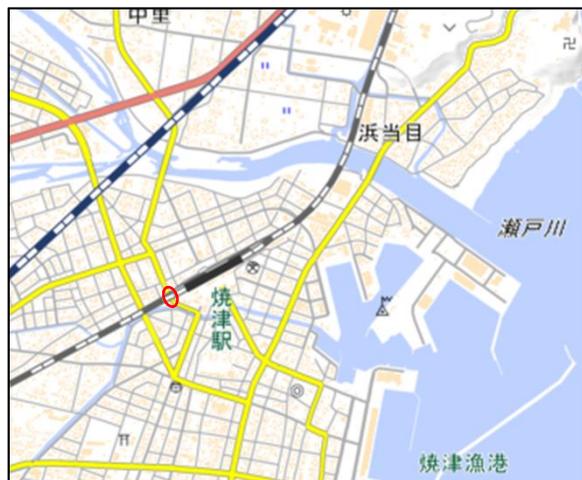
排水作業実施箇所  
(焼津駅西側県道アンダーパス)

- ・令和7年9月5日、台風第15号による県道の道路冠水(アンダーパス)の排水作業のため、排水ポンプ車1台、照明車1台、併せてTEC-FORCEパートナー2社、TEC-FORCE隊員2名を派遣しました。

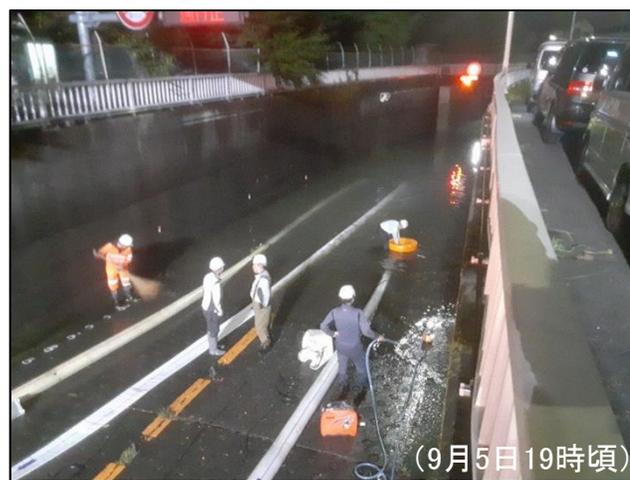
アンダーパス浸水状況

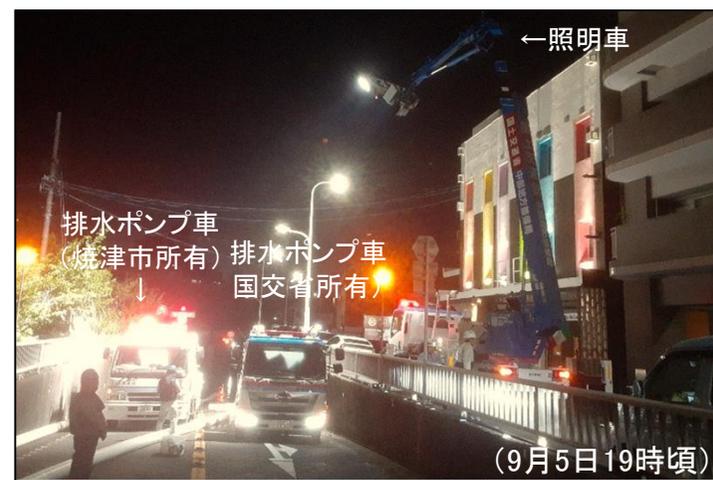
ポンプ車・照明車による排水作業状況

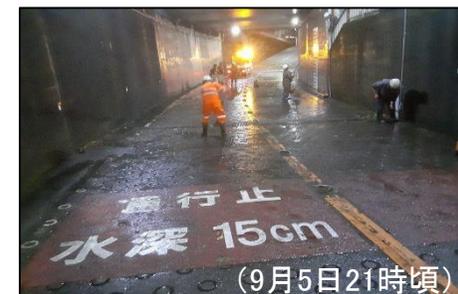
排水作業終了状況

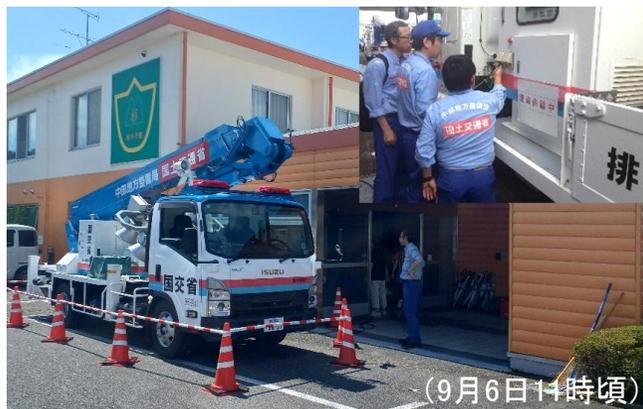
(9月6日14時頃)

特別養護老人ホームへの電源支援(吉田町内)

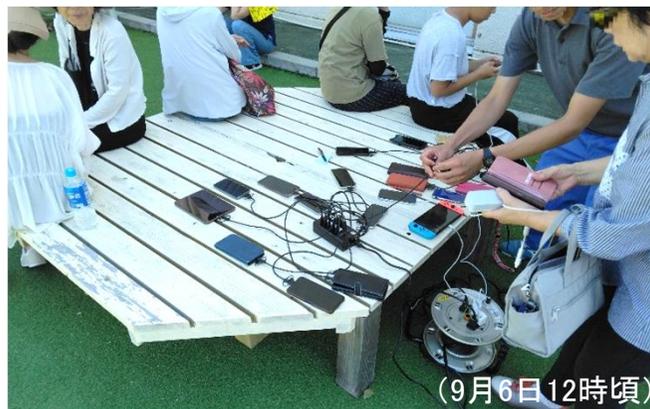
排水ポンプ車による電源支援(牧之原市内)

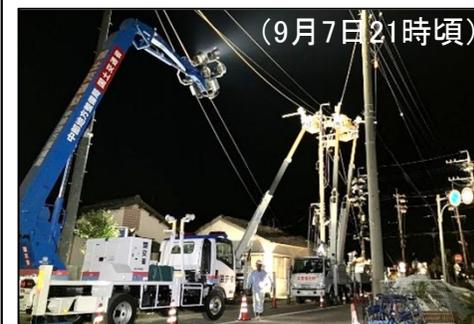
(9月7日21時頃)

照明車を牧之原市での中部電力の夜間復旧作業にも使用しました。

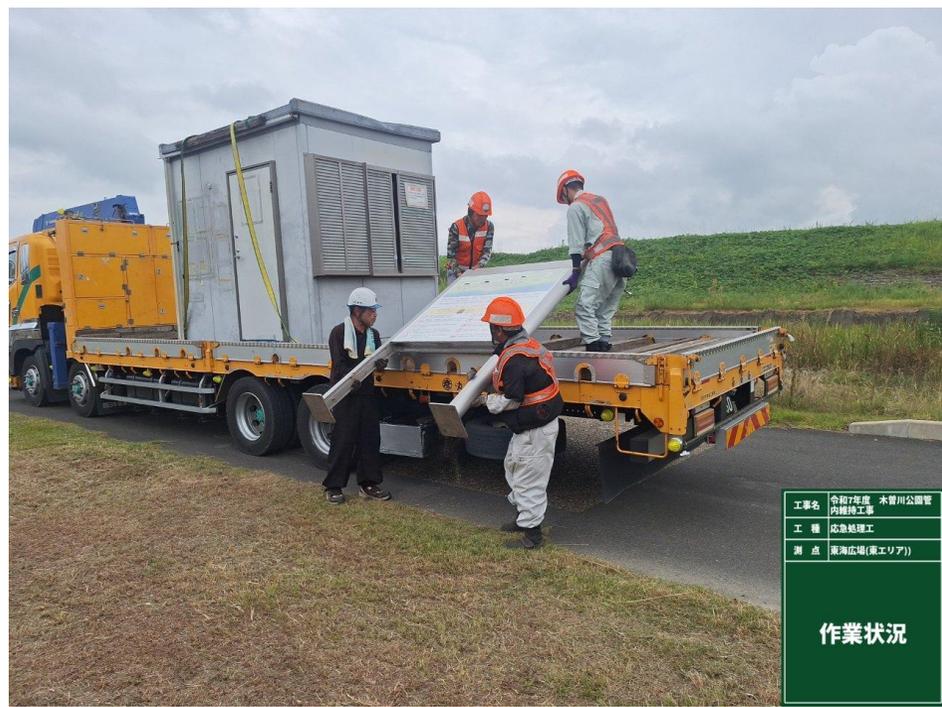
台風第15号の接近により、木曽川葛木水位観測所の水位が上昇し、東海広場(東エリア)の施設撤去基準水位を超える恐れがあることから、木曽川下流河川事務所は、9月4日～5日の2日間、終日臨時閉園とし、河川内公園施設の撤去を実施

公園施設撤去状況(9月4日9時頃)

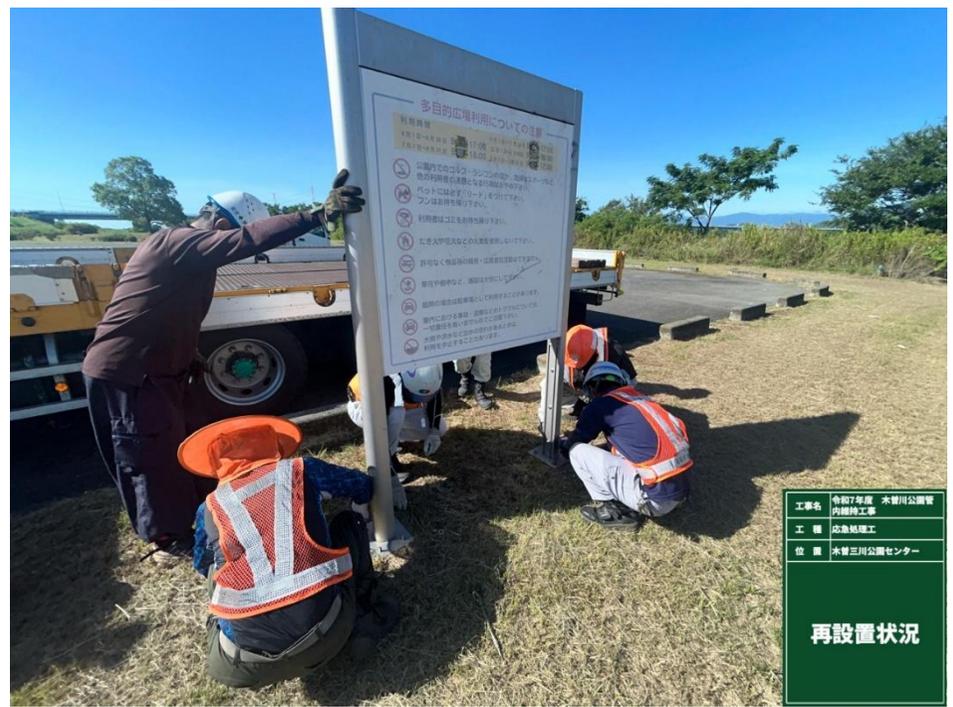
- ・9月4日 8:00より撤去開始 → 11:30に撤去完了 (公園財団及び維持業者)
- ・9月6日 現地確認の結果、<sup>かつらぎ</sup>浸水もなかったことから、通常開園とし、順次公園施設を再設置

公園施設再設置状況(9月6日10時頃)
