長野県王滝村・木曽町へTEC-FORCE派遣  
～御嶽山噴火～

平成26年10月

国土交通省 中部地方整備局

# 緊急災害対策派遣隊(TEC-FORCE)による支援活動の概要

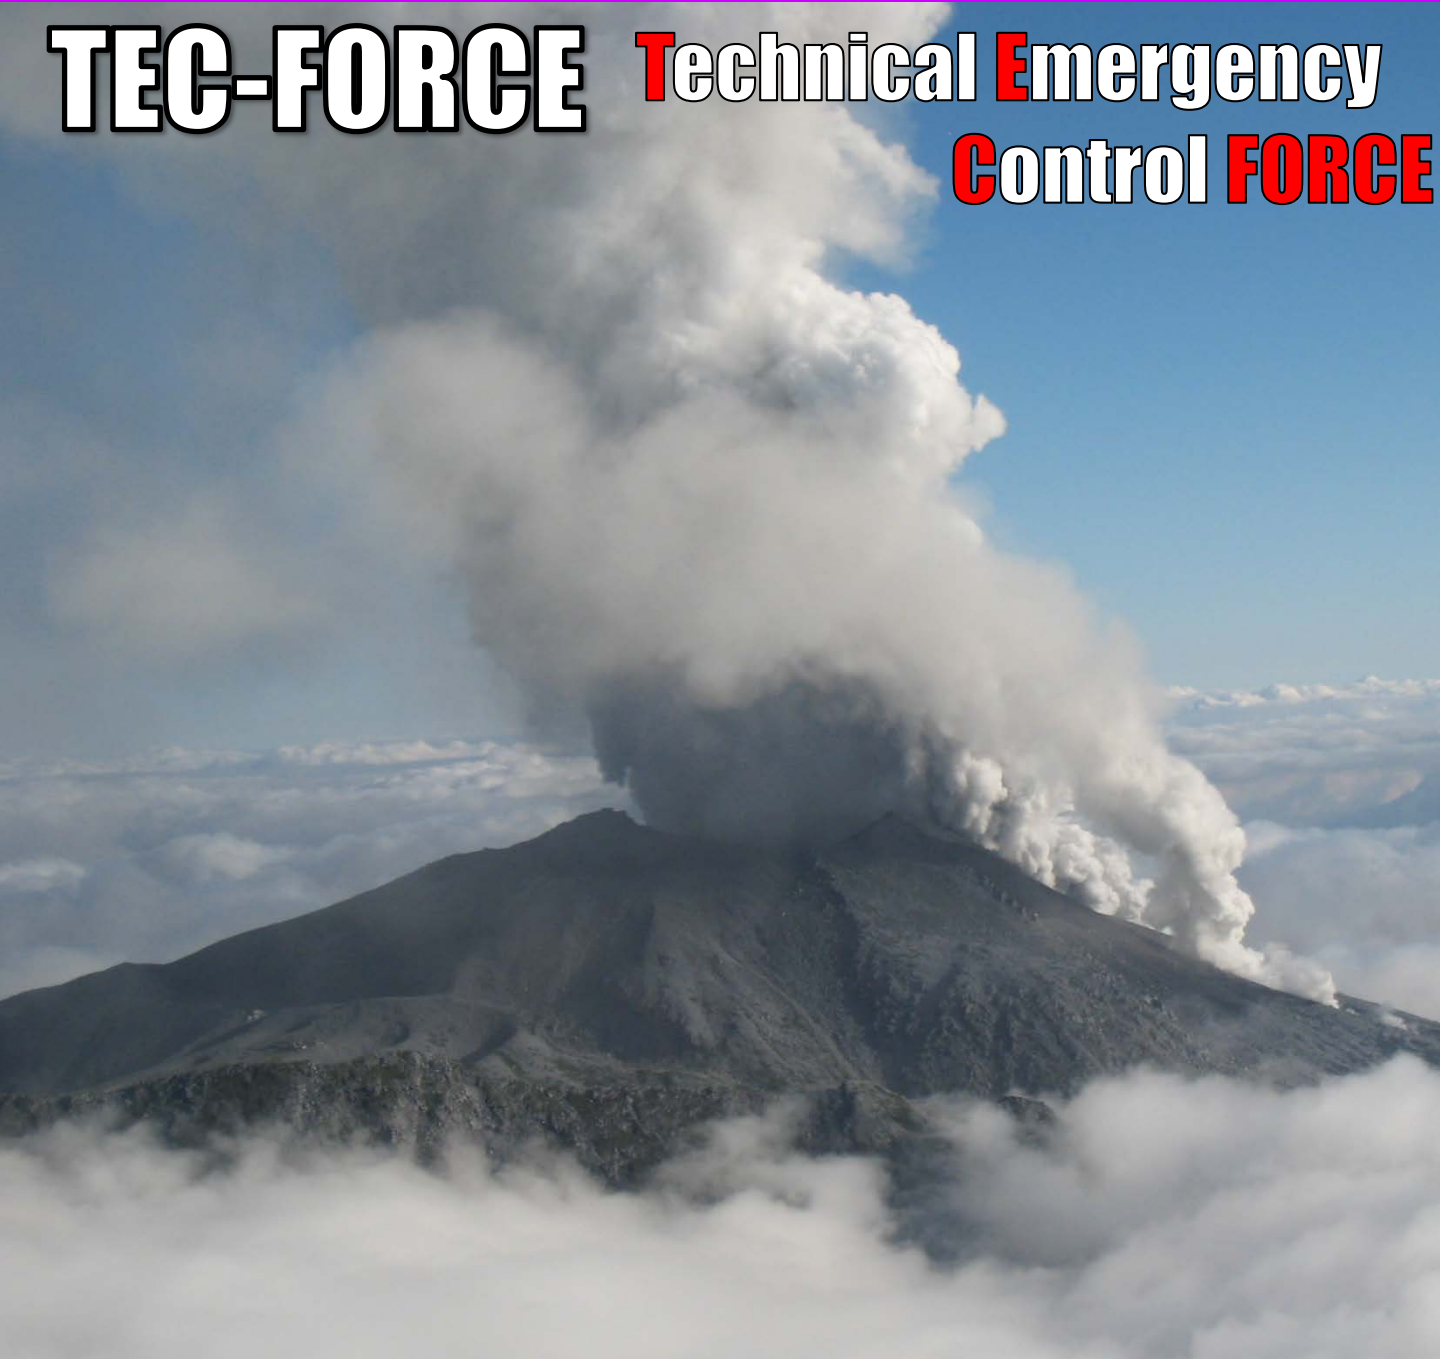
噴火直後の御嶽山の様子（防災ヘリ まんなか号より平成26年9月27日撮影）

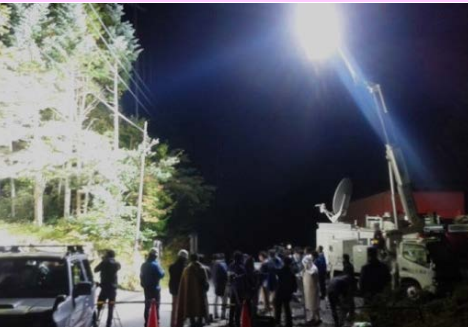
照明車により救助活動を支援  
(濁河温泉登山口)

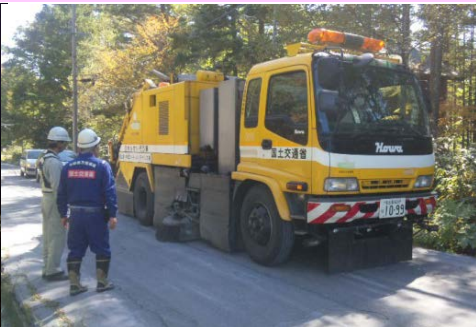
路面清掃車による降灰除去作業

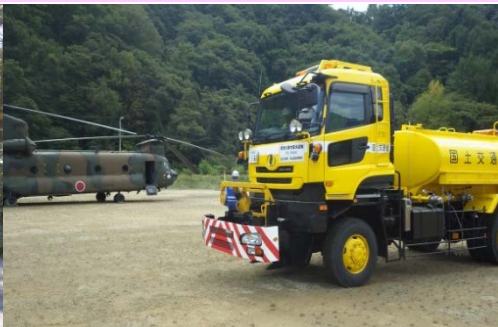
救助ヘリコプター離発着場において  
防じんのため散水を実施

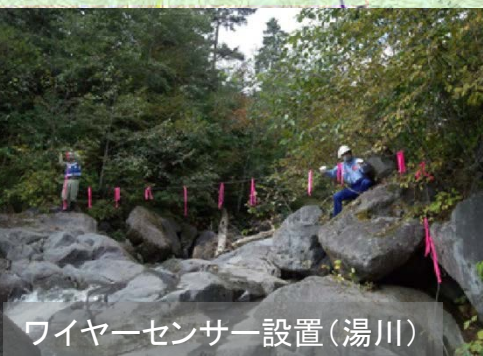
ワイヤーセンサー設置(湯川)

噴火直後より救助活動支援や町道の降灰除去など被災自治体支援を実施。降灰状況調査の他、監視体制強化のため、ワイヤーセンサー、監視カメラを設置し、二次災害防止のためコンクリートブロック積砂防堰堤を設置。

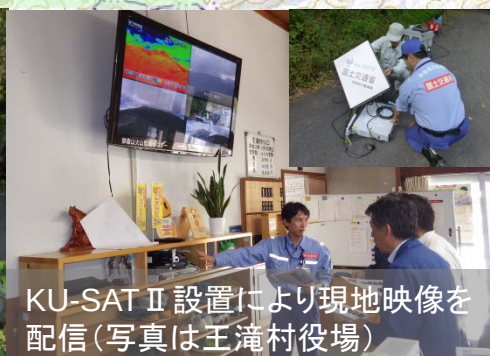
KU-SAT II 設置により現地映像を  
配信(写真は王滝村役場)

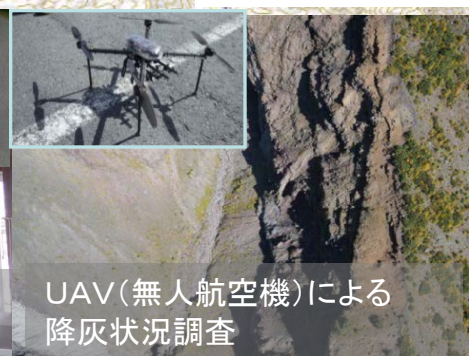
UAV(無人航空機)による  
降灰状況調査

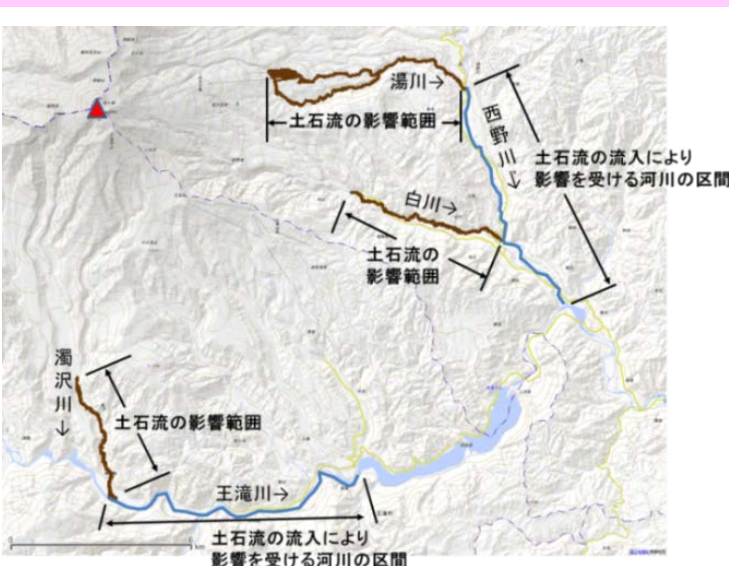
山頂付近に火山灰が厚く堆積した湯川、白川、濁沢川において、降灰の影響を考慮した土石流に関するシミュレーションを実施し、結果を長野県、木曽町、王滝村に報告。また、火山灰による濁水監視のため、関係機関と連携し、目視確認及び水質検査を継続して実施。

土石流シミュレーション結果

土石流シミュレーション結果公表

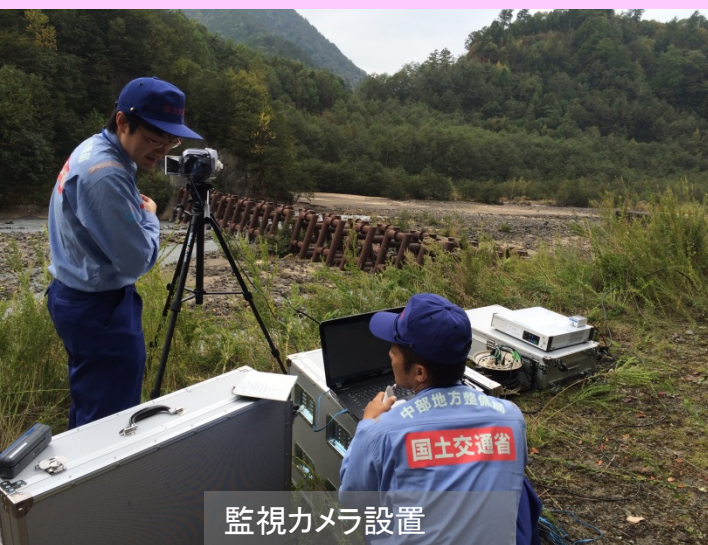
監視カメラ、ワイヤーセンサーによる土石流監視体制を構築。二次災害防止対策として、砂防堰堤が設置されていない鹿ノ瀬川へ応急的な砂防堰堤を新設。(10月2日着手10月30日完了)

監視カメラ設置

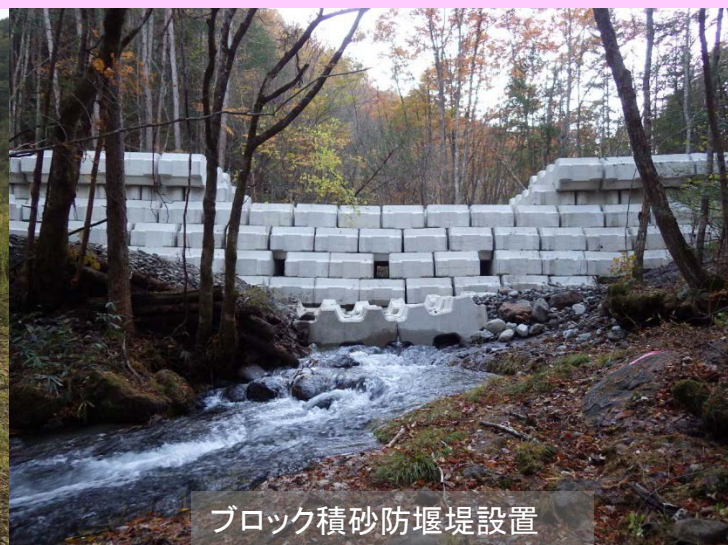
ブロック積砂防堰堤設置

コンクリートブロック積砂防堰堤 完成
