被害状況の早期把握

東日本大震災に伴う地殻変動の監視

資料5

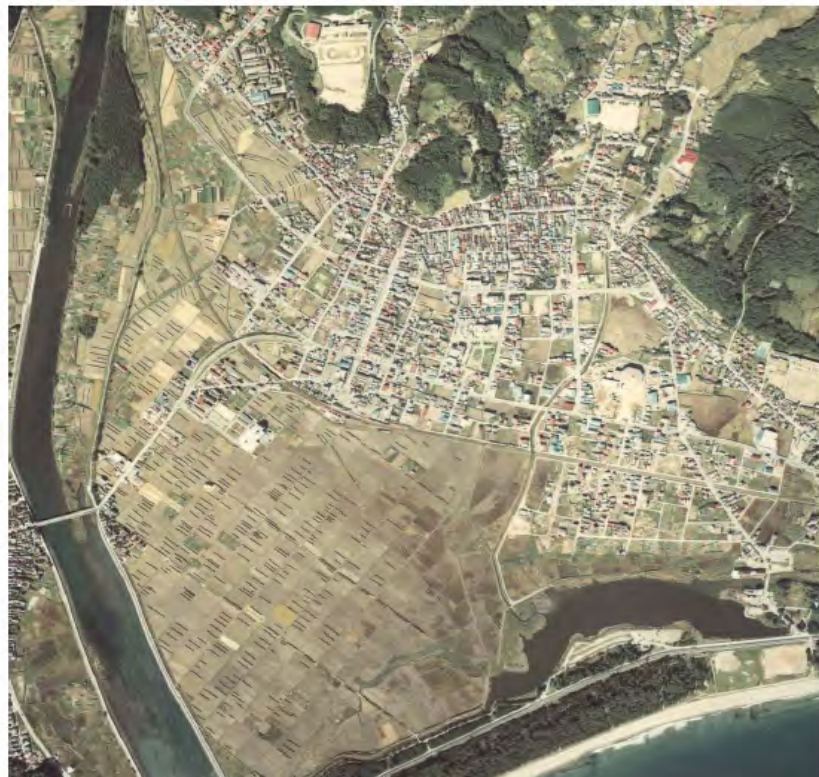
陸前高田市周辺の被災状況

被災前(昭和57年10月撮影)

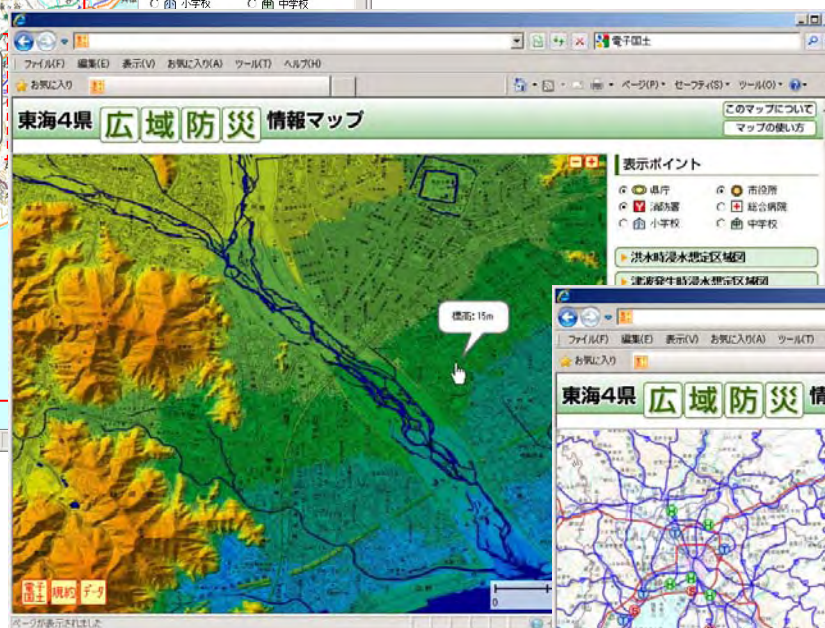
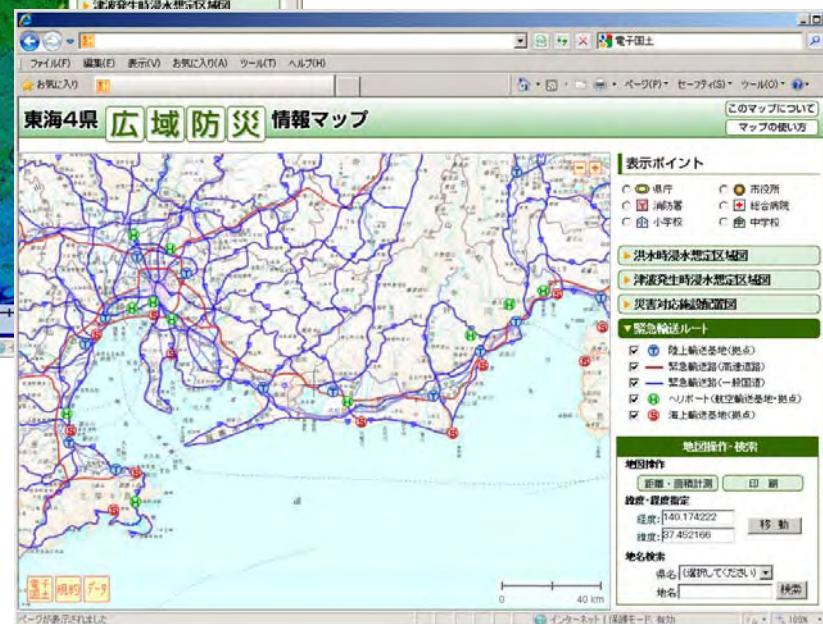
広域防災情報マップを構築中

東海地域の防災関係機関が共通して利用できる防災地理情報(標高、防災拠点、緊急輸送路、避難所等)を電子国土上に展開

防災関係機関による災害状況の随時書き込みが可能
