# 環境保全措置等の進捗・実施状況

国土交通省設楽ダム工事事務所

# 4.2 環境保全措置等の実施状況

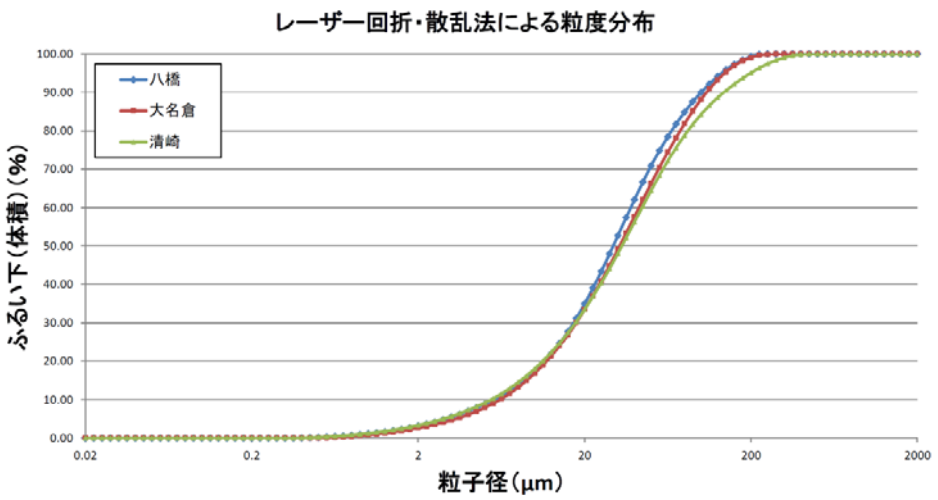
降雨時の濁質の粒度分布の分析結果 [令和元(2019)年7月1日]

➤ 令和元(2019)年 7月の調査では、5月調査と同様に降雨時の濁質の粒度分布は工事区域の上流側と下流側で大きく異ならなかった。

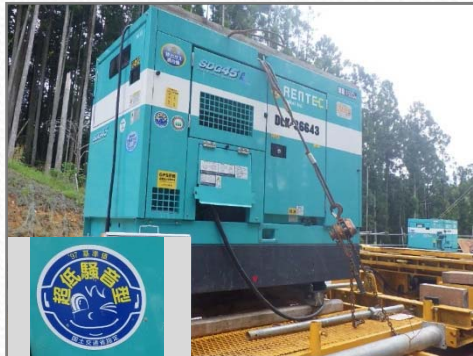
超低騒音型発電機の採用

▶ 令和元(2019)年度に実施した、すべての工事において、**低騒音型建設機械、または超低騒音型建設機械**を採用している。
