設楽ダム環境検討委員会資料

-平成20年度調査結果及び平成21年度調査計画-

平成21年8月6日

国土交通省 中部地方整備局
設 楽 ダ ム 工 事 事 務 所

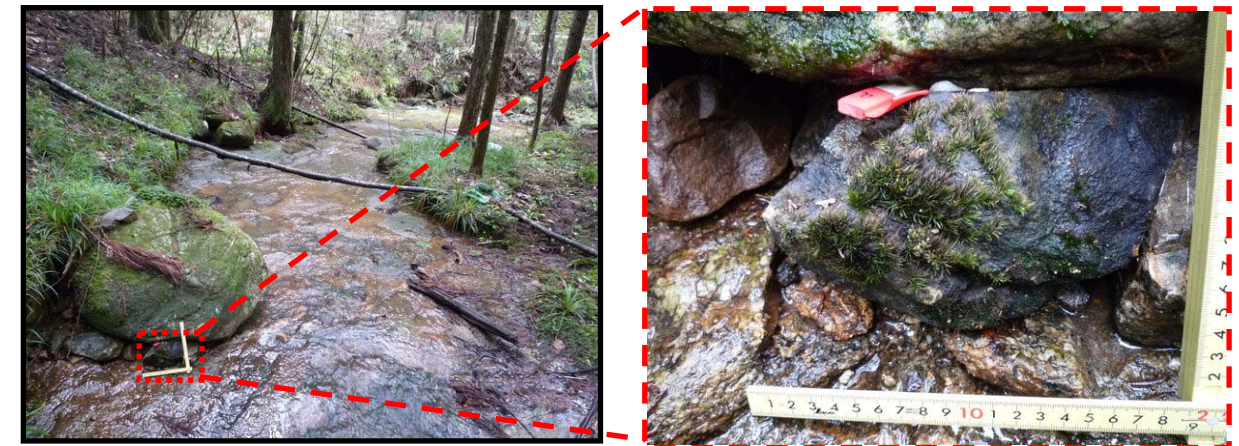
- ・クマノゴケ、ジョウレンホウオウゴケ、マツムラゴケ、カビゴケについて、移植元から一部の個体を採集し、移植実験地点への移植(実験)を行った。移植した株数を表 2.2.3 に示す。
- ・移植後のモニタリングの結果、クマノゴケについては、礫ごと移植を行った個体(ケース A 及びケース B)の生育状況は良好であった。一方で、礫の表面に接着した個体(ケース C)の2株のうち、1株は残存していたが、もう1株は消失していた。
- ・ジョウレンホウオウゴケ及びマツムラゴケについては、移植時と変わらず生育は良好であった。マツムラゴケには新芽の伸長がみられた。
- ・カビゴケについては、ササ類の1株で葉が一部白く変色していたが、残りの株の生育は良好であった。

【クマノゴケの移植(実験)状況】

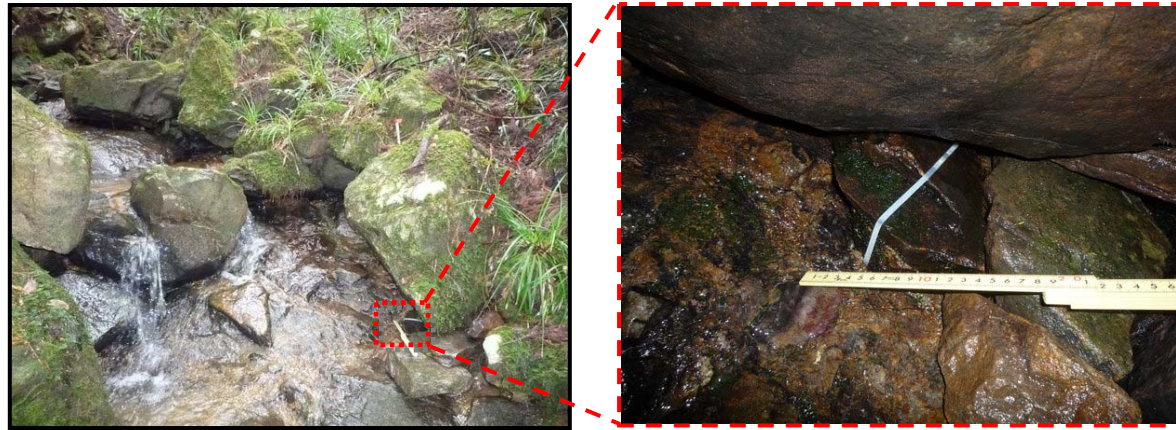
【ジョウレンハウオウゴケの移植(実験)状況】

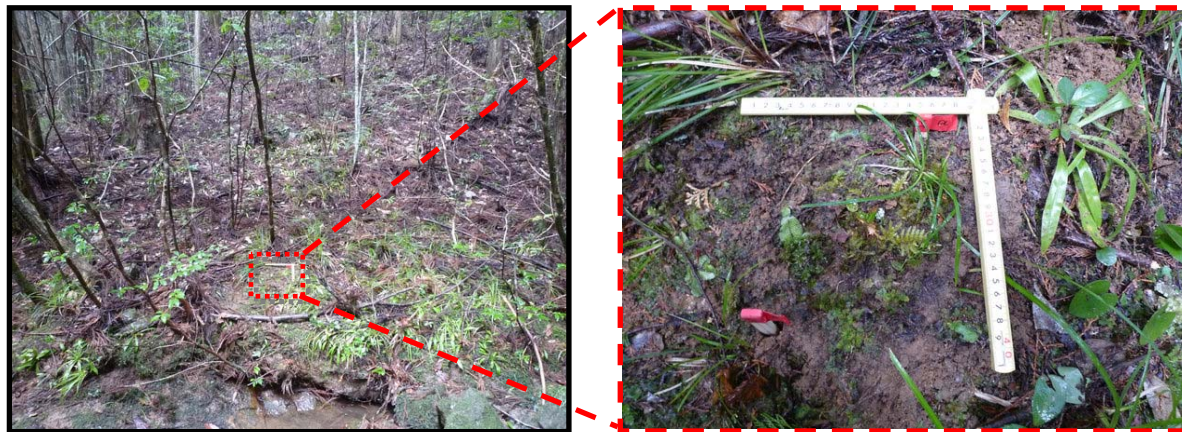
【マツムラゴケの移植(実験)状況】

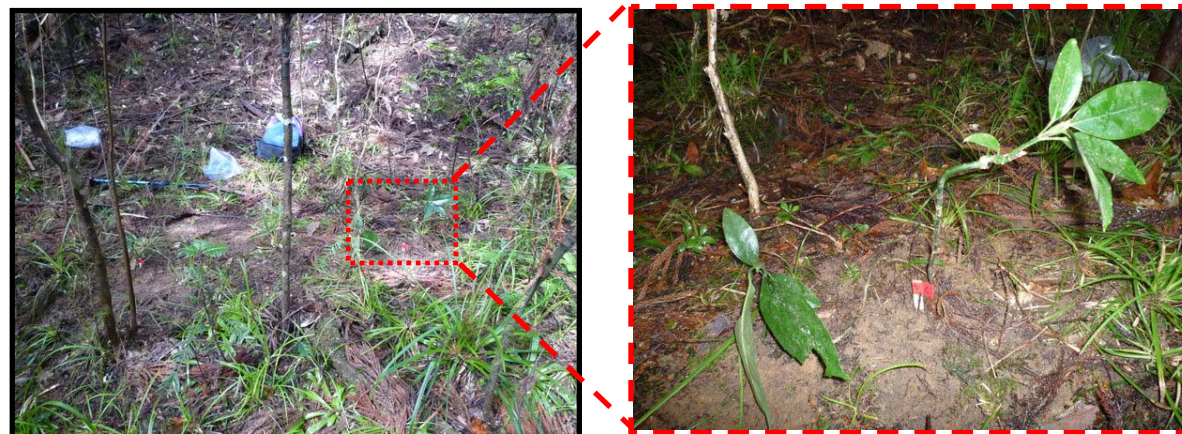
【カビゴケ(アオキ)の移植(実験)状況】
