設楽ダム環境検討委員会資料

-平成21年度の現地調査結果の報告-

国土交通省 中部地方整備局

設楽ダム工事事務所

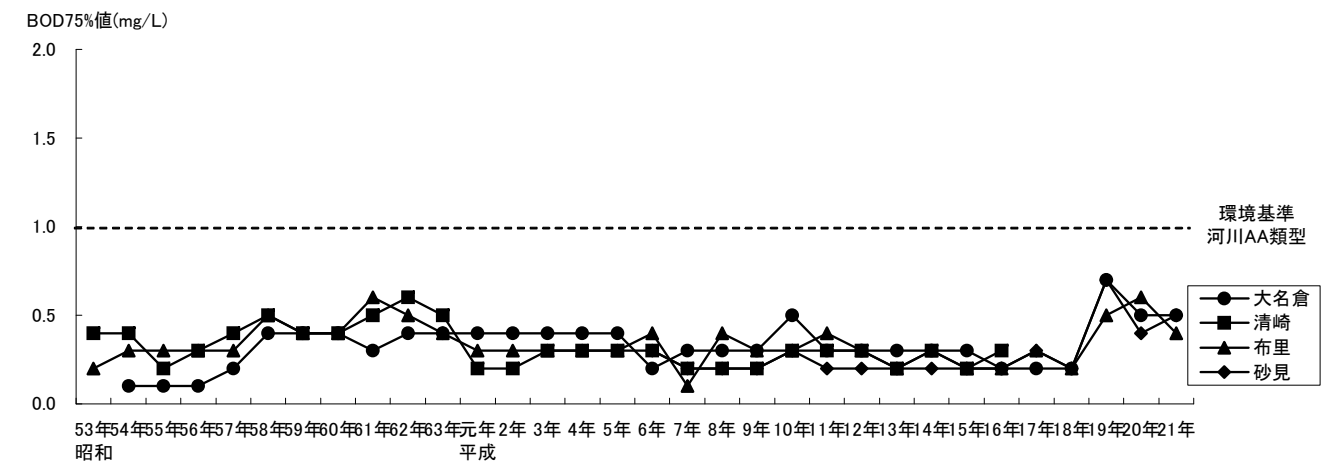
図 2.2.3 (1) 豊川の水質変化(BOD75%値)

ダム近傍で長期にわたり観測を実施している大名倉地点、清崎地点及び布里地点と清崎近傍の砂見地点における生物化学的酸素要求量(BOD75%値)の経年変化は、図 2.2.3 に示すとおりであり、いずれの年も環境基準値を満たしている。SS、pH、水温、COD の年平均値の経年変化は図 2.2.3 (2) ~ (5) に示すとおりであり、SS 及び pH は環境基準値を満たしている。

注)1.BOD75%値:BODについては、測定された全データの75%以上が基準値を満足することをもって環境基準が達成されているとみなすこととされている。そのため、年間データを小さい順にならべ、全体の3/4(75%)の位置に該当する値により評価している。

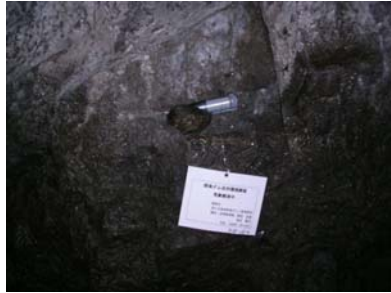
環境	設置状況	写真	
		環境	設置状況
洞窟 (トンネル)	<ul style="list-style-type: none"> ・温湿度計：トンネル入口から約10m、高さ約1mの箇所にある窪みに設置。 ・照度計：トンネルから約5mの箇所に設置。

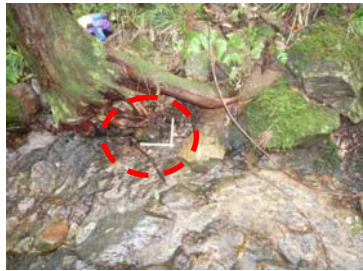
個体 No.	内容	移植(実験)の実施状況
<ul style="list-style-type: none"> • kuma-2① • kuma-2② • kuma-4 	<p>【ケース A】</p> <ul style="list-style-type: none"> • 個体を礫ごと採集 • 移植(実験)先において、平常時に流水のしぶきのかかる流路際に移植

ケースA及びケースBでは、個体を礫ごと採集し、移植(実験)を行った。ケースAは平常時に流水のしぶきがかかる環境、ケースBでは平常時は流水のしぶきがかからない環境に移植(実験)し、水分条件の違いによる生育状況の確認を行った。また、クマノゴケは礫や岩盤に密着して生育していることから、巨礫や岩盤に生育している場合は移植が困難である。このことから、ケースCでは、個体を礫から剥離して採集し、移植実験地の岩盤に接着する移植方法を試みた。

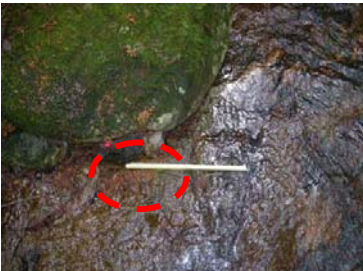
<ul style="list-style-type: none"> • kuma-1 	<p>【ケース B】</p> <ul style="list-style-type: none"> • 個体を礫ごと採集 • 移植(実験)先において、平常時は流水がかからない流路から 30cm 程度離れた箇所に移植

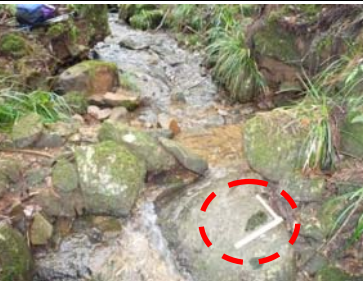
<ul style="list-style-type: none"> • kuma-3 • kuma-5 	<p>【ケース C】</p> <ul style="list-style-type: none"> • 個体を生育基物(礫)から剥離して採集 • 移植(実験)先において、岩盤上に個体を接着

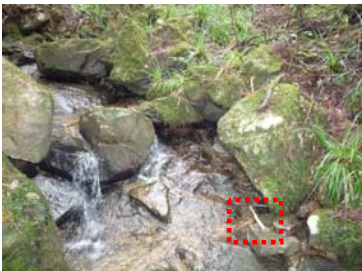
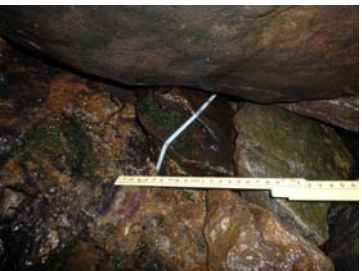
個体 No.	内容	移植(実験)の実施状況
<ul style="list-style-type: none"> • jo-1 	<ul style="list-style-type: none"> • 個体を礫ごと採集 • 移植(実験)先において、流路際に移植 • 平常時に流水のしぶきのかかる環境

ジョウレンハウオウゴケについては、移植元の個体数が少ないことから、1株のみを採集した。移植(実験)個体は、移植実験地において流路際の水しぶきを受けやすい箇所の巨礫の下部の隙間に固定した。

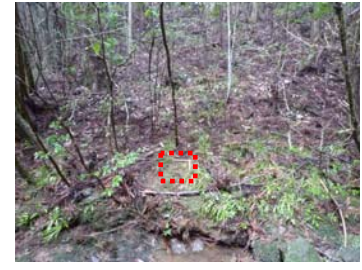
個体 No.	内容	移植(実験)の実施状況
<ul style="list-style-type: none"> • matsu-1 	<ul style="list-style-type: none"> • 個体を砂壤土ごと採集 • 沢沿いの斜面下部の平坦に移植

マツムラゴケについては、移植元の個体数が少ないことから、1株のみを採集した。マツムラゴケは、移植実験地において、沢沿いの斜面下部の平坦地で、移植元と同様に砂壤土で、周辺にヒメカンアオイやショウジョウバカマ等の生育することを環境指標として移植(実験)した。移植(実験)は、個体とともに採集した砂壤土ごとに行った。

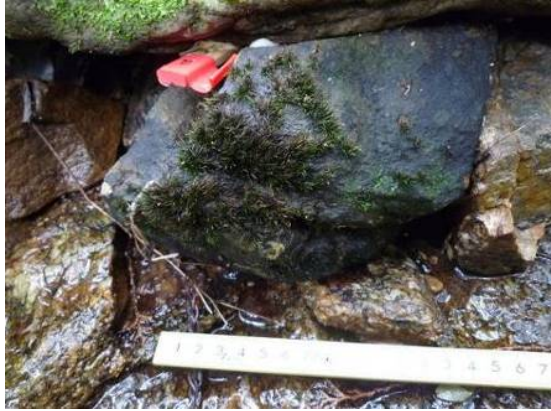
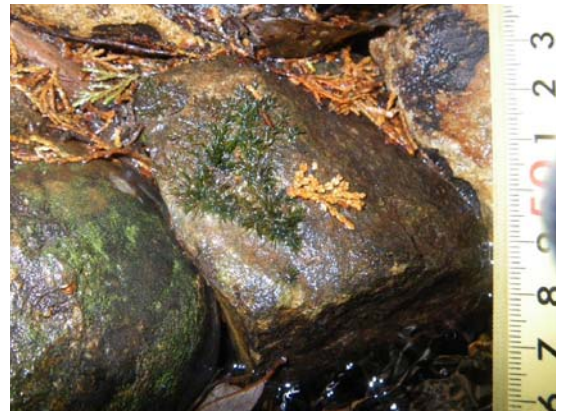
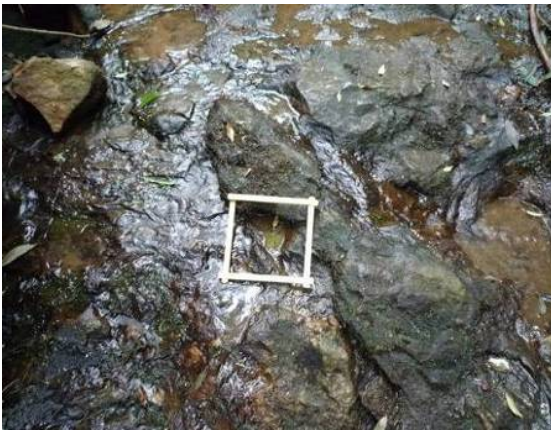
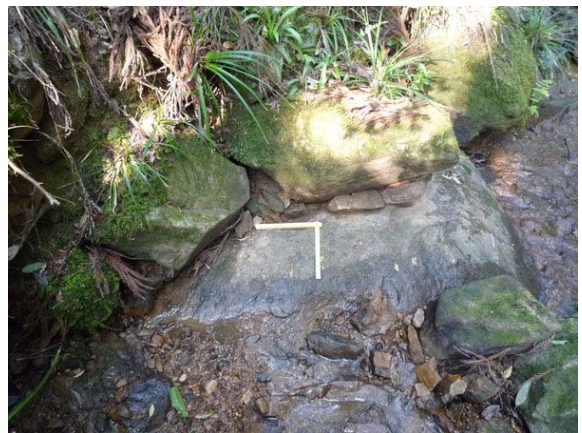
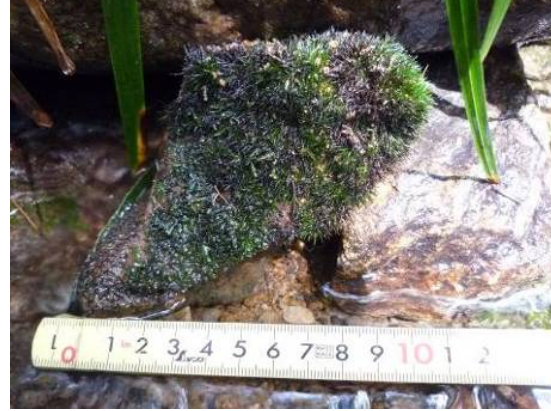
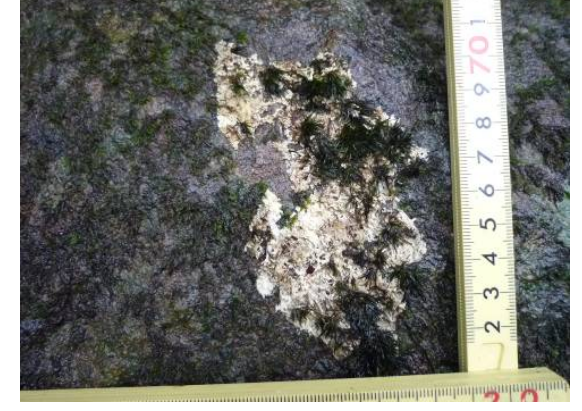
写真 クマノゴケの生育状況

<p>kuma-1(ケース B、生育良好)</p>	<p>kuma-2①(ケース A、生育良好)</p>

<p>kuma-2②(ケース A、消失)</p>	<p>kuma-3(ケース C、消失)</p>

<p>kuma-4(ケース A、生育良好)</p>	<p>kuma-5(ケース C、生育良好)</p>

- クマノゴケは移植(実験)を実施した6株のうち、4株の生育は概ね良好であると考えられた。残り2株については、出水等により消失した。
- ケース A のうち kuma-4 は、夏季に新芽の伸長もみられ、年間を通して生育状況は良好であると考えられる。kuma-2①は、春季、夏季及び秋季には生育に変化はみられなかったが、冬季に株の 1/4 程度が変色していたが、残りの部分の生育は良好であった。kuma-2②は移植した礫ごとが消失していた。出水により消失したものと考えられる。
- ケース B の kuma-1 では、移植した株に春季、夏季には新芽の伸長もみられ、生育状況は良好であると考えられる。
- ケース C の kuma-5 では、一部が剥離していたが、残存している個体に、大きな変化はなく生育状況は良好であると考えられる。kuma-3 は、出水時に水衝部に位置していたことから流出したものと考えられる。
- 以上のことから、クマノゴケについて、モニタリング調査の結果により、現時点では実施した移植手法により環境保全措置としての移植が可能であることが確認された。
- また、礫ごと移植した個体は、平常時に流水のしぶきがかかる環境から流水のしぶきがかからない環境まで、生育地の水分条件にある程度のレンジをもって移植が可能であることを確認することができた。
- 剥離した個体による移植手法も、接着箇所等に留意すれば、現時点では移植に有効な手段と考えられる。

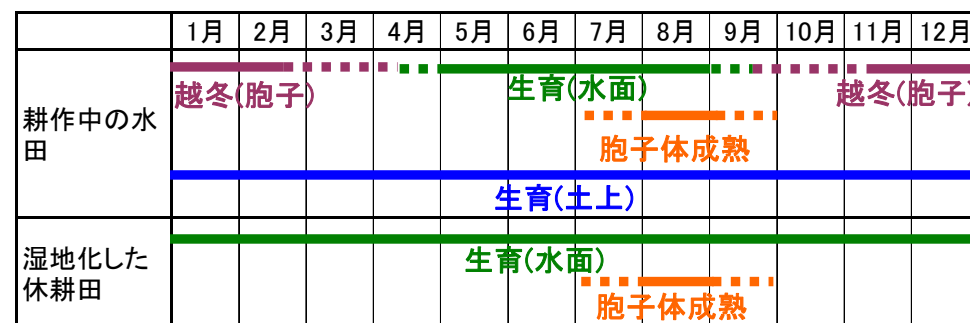
図 3.2.2 設楽ダムにおけるイチョウウキゴケの生育状況

- ・ イチョウウキゴケは、「水田やため池の水が落とされた後は地面に生育する」¹⁾とされるが、秋季調査では土上に芽生えの個体もみられたことから、水田の落水後に発芽した個体も生育していると考えられる。
- ・ 耕作中の水田では、水面以外でも湿った土上において、春季～冬季にかけて生育がみられた。このことから、土壌上でも年間を通して生育することが出来る可能性があると考えられる。
- ・ 湿地化した休耕田において、冬季でも水面に浮遊する個体が確認された。このことから、周辺環境及び水温が安定していれば、水面においても年間を通して生育が可能であると考えられる。
- ・ イチョウウキゴケの胞子体は「晩夏から秋にかけて成熟する」¹⁾とされるが、現地調査では、8月上旬に胞子体の成熟がみられた。このことから、調査地域では夏季に胞子体が成熟するものと考えられる。

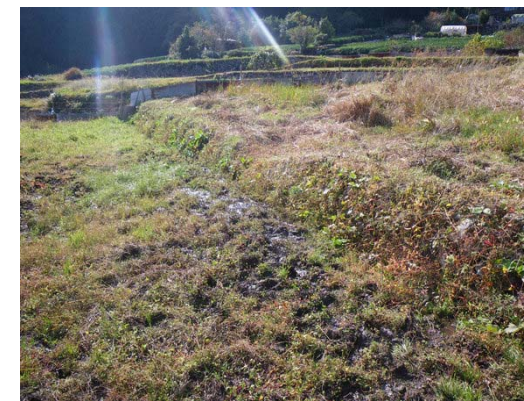
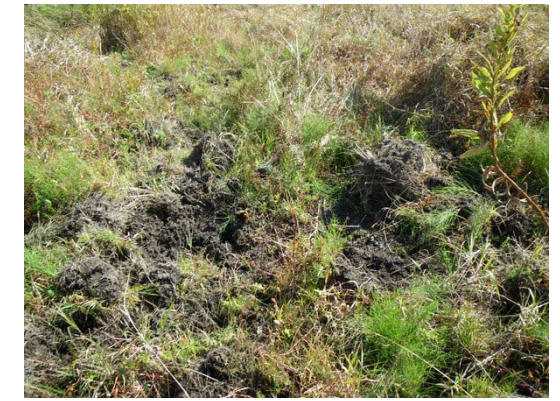
- 現地調査の結果、アメリカフラスコモは確認されなかった。
- 既往確認地点は、湿地化した休耕田の水たまりであった。本調査でも、水たまりは確認されたがアメリカフラスコモは生育していなかった。休耕田は、イノシシのヌタ場になっていると考えられ、荒れた状態であった(写真 1、2)。
- また、夏季のイチョウウキゴケ調査の際にも同所を踏査しているが、夏季は草本類に覆われ、水たまりは被陰された状態であった。
- これらのことから、既往調査によりアメリカフラスコモが確認された地点は、不安定な立地環境であると考えられ、本調査により確認されなかったものと考えられる。
- また、夏季に耕作中の水田においても確認に努めた結果、シャジクモは確認されたがアメリカフラスコモは確認されなかった。
- シャジクモ類は、卵胞子の状態で土中で休眠し、条件によって発芽することが知られている。
- 本調査では、アメリカフラスコモは確認されなかったが、今後、条件が変化することによって、再度発生する可能性があると考えられる。
- 既往確認地点は、湿地環境の整備の候補地となっていることから、今後、湿地環境の整備の際には、本種に関しても留意して進めることとする。

写真 1 調査地区状況

写真 2 調査地区状況

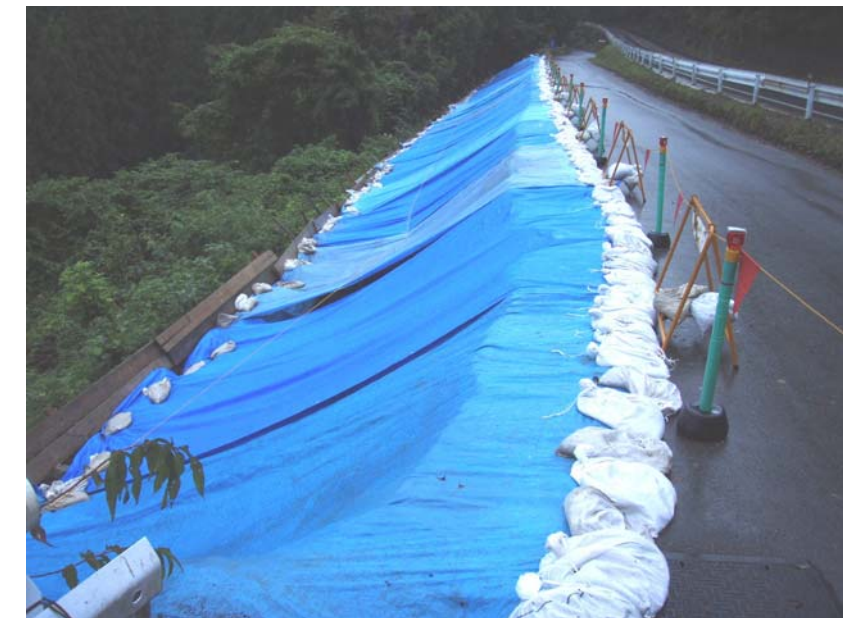
写真 法面からの濁水防止対策
