# 各検討会の報告

国土交通省設楽ダム工事事務所

# 魚類検討会

# 魚類検討会の報告

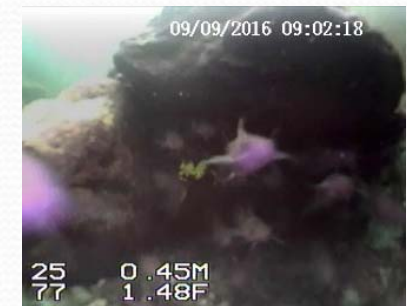
平成28年に増殖した  
移植対象集団の稚魚  
(H28.9.9撮影)

- 過年度の屋外試験池での繁殖成功事例を基に繁殖場となる石組の間隙、出入口の大きさや向き、仔稚魚の餌生物の流れ込みを考慮した配置を工夫し、毎年繁殖個体を得ることが可能となっています。
- 平成28年の飼育繁殖においては、移植対象集団3ペアから、約550個体の増殖個体を得ることができたことから、今後の移植候補箇所となっている支川等で新たに放流実験に着手します。

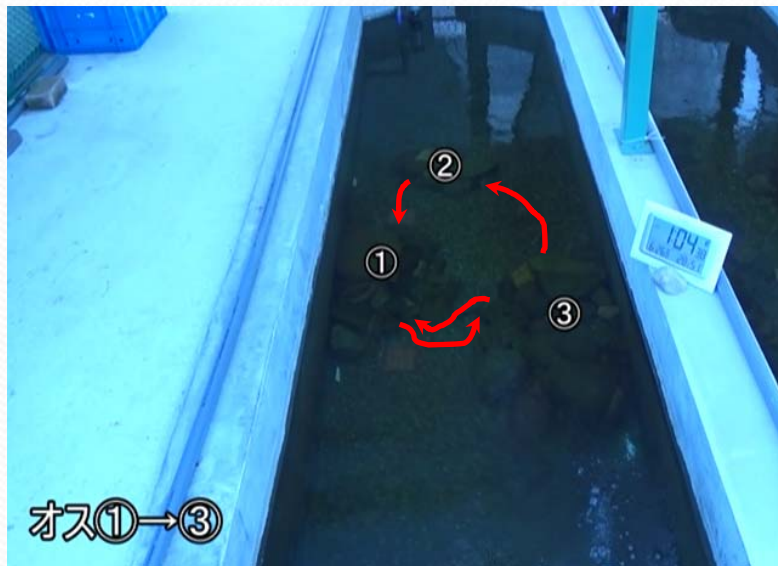
屋外試験池の石組み間の移動観察

- 屋外試験池においてネコギギの繁殖期に行動観察を行ったところ、繁殖準備のできた雄個体が縄張りを示していると考えられる行動が確認できました。
- 今後も試験池での行動観察を継続するとともに、放流実験においては野外でも繁殖行動を調査し、知見を得ていきます。

(定点カメラ撮影)

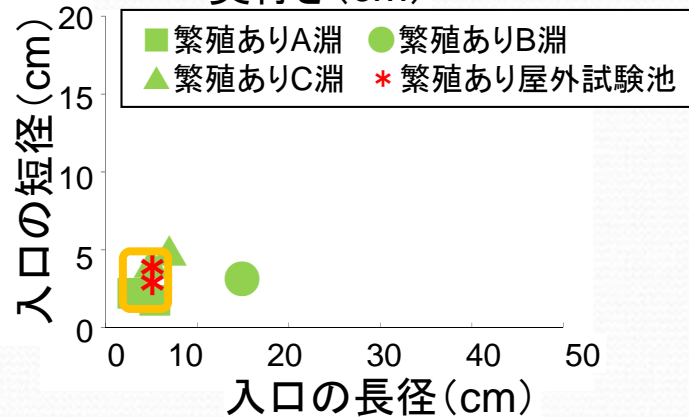
### 繁殖に関連する行動がみられた間隙(自然環境下)

- 屋外試験池で繁殖利用された石組みと、自然環境下で繁殖利用された間隙の物理条件を比較し、内部構造(奥行き40~50cm、内部最大幅10~15cm)と入口構造(入口の短径3~3.5cm、入口の長径5cm)の類似を確認しました。

入口短径2~4cm  
入口長径7~8cm  
奥行き42cm  
内部最大幅15cm

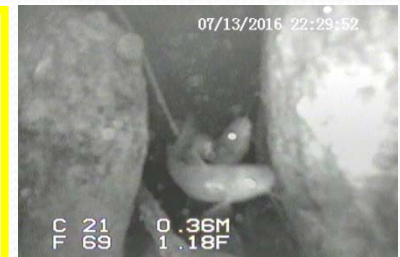
表一繁殖が行われた自然間隙(豊川及び支川)

項目		物理条件
間隙の構成材		石・大石・岩・岩盤
内部構造	奥行き(cm)	約25~40
	内部最大幅(cm)	約5~15
入口位置	水深(cm)	約50~100
	流速(cm/s)	約1~5
入口構造	長径(cm)	約5~30
	短径(cm)	約3~15
入口環境	河床材	礫から岩盤など比較的大きい河床材

繁殖利用された自然間隙と屋外試験池の繁殖間隙の物理環境

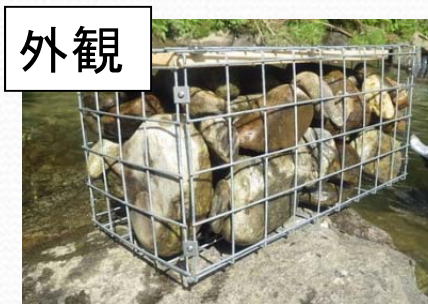
外観

繁殖場ユニット

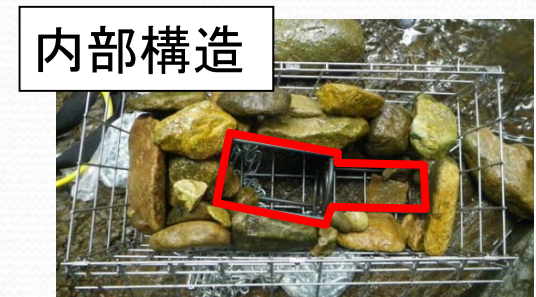
内部構造

内部最大幅15cm  
奥行き40cm

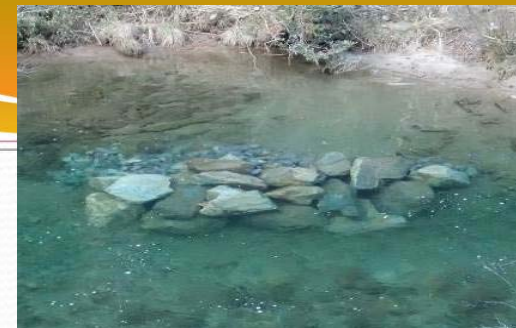
巨石投入による生息環境改善

- 過年度から放流実験を実施している実験淵では、巨石投入などの生息環境改善を行い、平成25年放流、平成27年放流のいずれも、2出水期を越えて個体の生存を確認しています。
- 平成28年の調査では、繁殖期である6月に、成熟した雌2個体を確認しました。いずれも平成27年に放流した個体でした。
- 今後は得られた知見をもとに繁殖場環境の追加整備を行い、放流個体や移入個体による利用状況、繁殖や繁殖行動の確認により生息環境の知見を得ていきます。

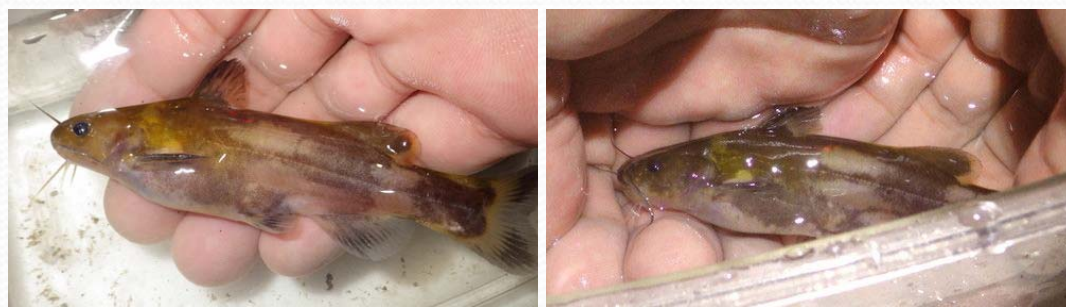
H28.6採捕個体(繁殖期に成熟した♀ : H27放流2個体)

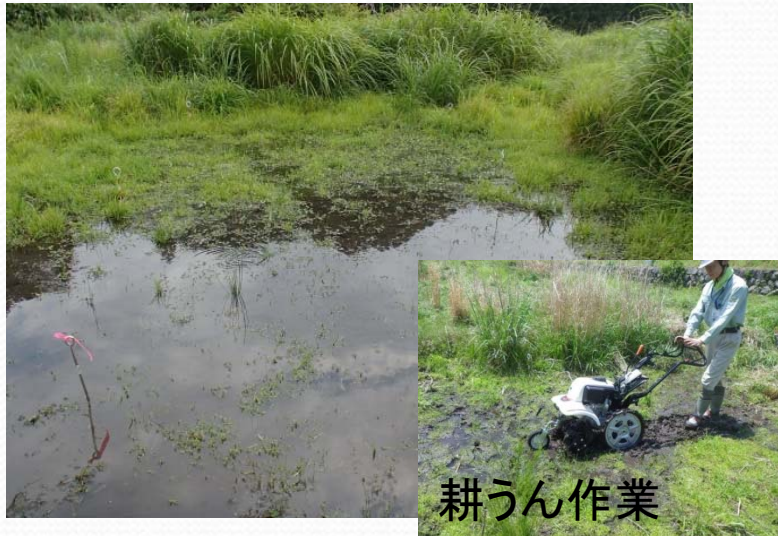
耕うんによる水田環境の整備

通水試験で保全対象種の生息・生育を確認
