豊川水系設楽ダム建設事業 事後調査報告書（第2回）

令和元年7月

国土交通省 中部地方整備局

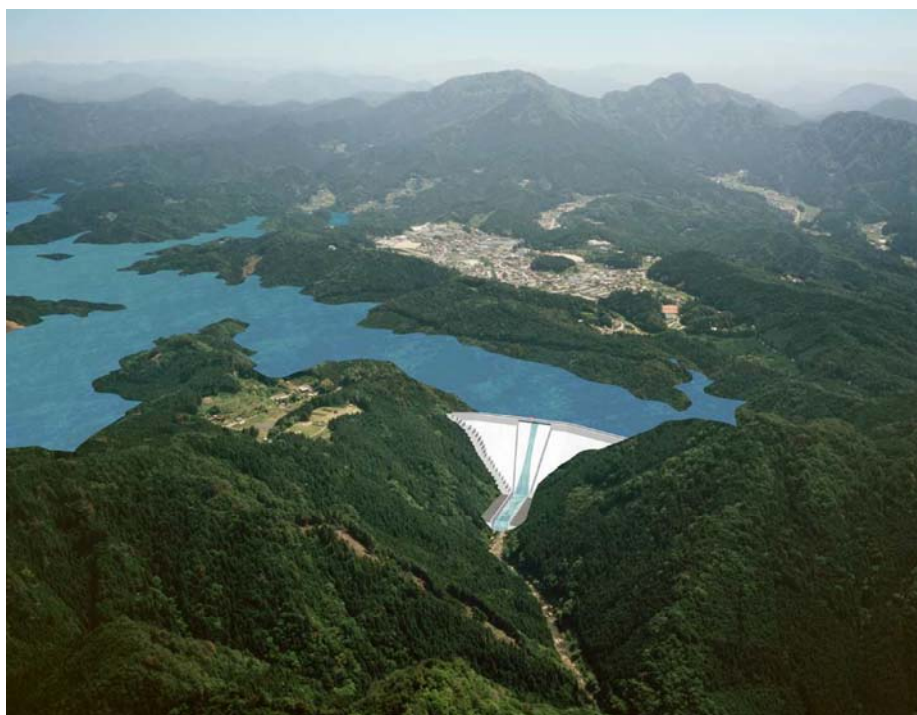
図 2.2-2 設楽ダム完成予想図（ダム下流から設楽町田口方向を望む）

注) 貯水池の水位は洪水時最高水位（標高 444.0m）
