# 豊川水系設楽ダム建設事業 事後調査報告書（第3回）

令和8年8月

国土交通省 中部地方整備局

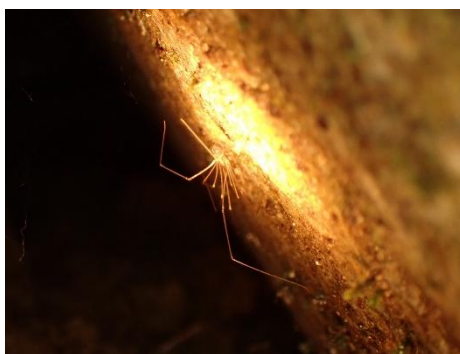
写真 5.2-1 移植後の個体の確認状況

アケボノユウレイグモは、令和 4 年度には令和元年度から令和 3 年度に 429 個体を移植した地点において 110 個体（夏季）の生息が確認された。令和 5 年度には令和 2 年度から令和 4 年度に 441 個体を移植した地点において 214 個体（夏季）の生息が確認された。令和 6 年度には令和 3 年度から令和 5 年度に 432 個体を移植した地点において 99 個体（秋季）の生息が確認された。令和 7 年度には令和 4 年度から令和 5 年度に 30 個体を移植した地点において 33 個体（春季）の生息が確認された。

幼体に着目すると、令和 4 年度には 110 個体中幼体 88 個体、卵のう持ち雌 7 個体であり、令和 5 年度には 214 個体中幼体 170 個体、卵のう持ち雌 6 個体、令和 6 年度には 99 個体中幼体 65 個体、卵のう持ち雌 2 個体、令和 7 年度には 33 個体中幼体 16 個体というように、多くの幼体や卵のう持ちの雌が確認された。

アケボノユウレイグモの確認状況 (R6.10)

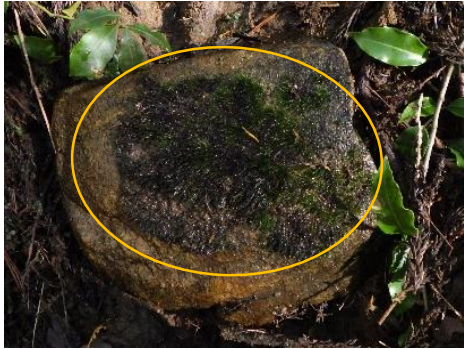
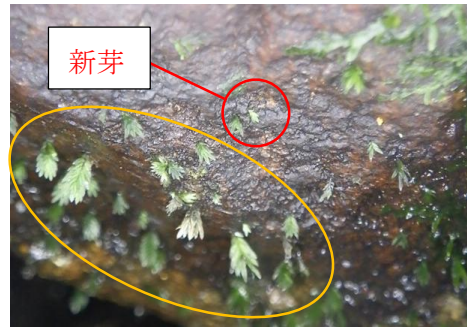
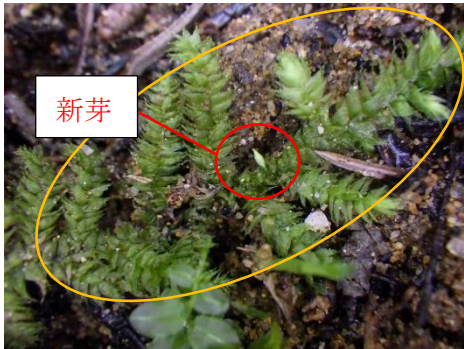
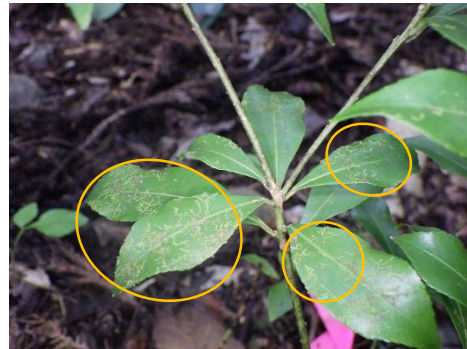
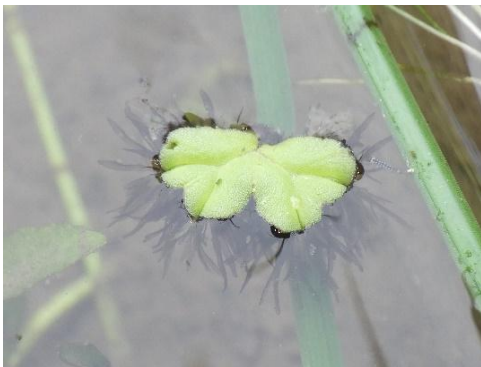
写真 5. 3-1 移植後の個体の確認状況

クマノゴケの確認状況 (R6. 11)

ジョウレンホウオウゴケの確認状況 (R4. 10)

マツムラゴケの確認状況 (R5. 10)

カビゴケの確認状況 (R6. 11)

イチヨウウキゴケの確認状況 (R6. 8)
