3.富士海岸の土砂動態

3.1 はじめに

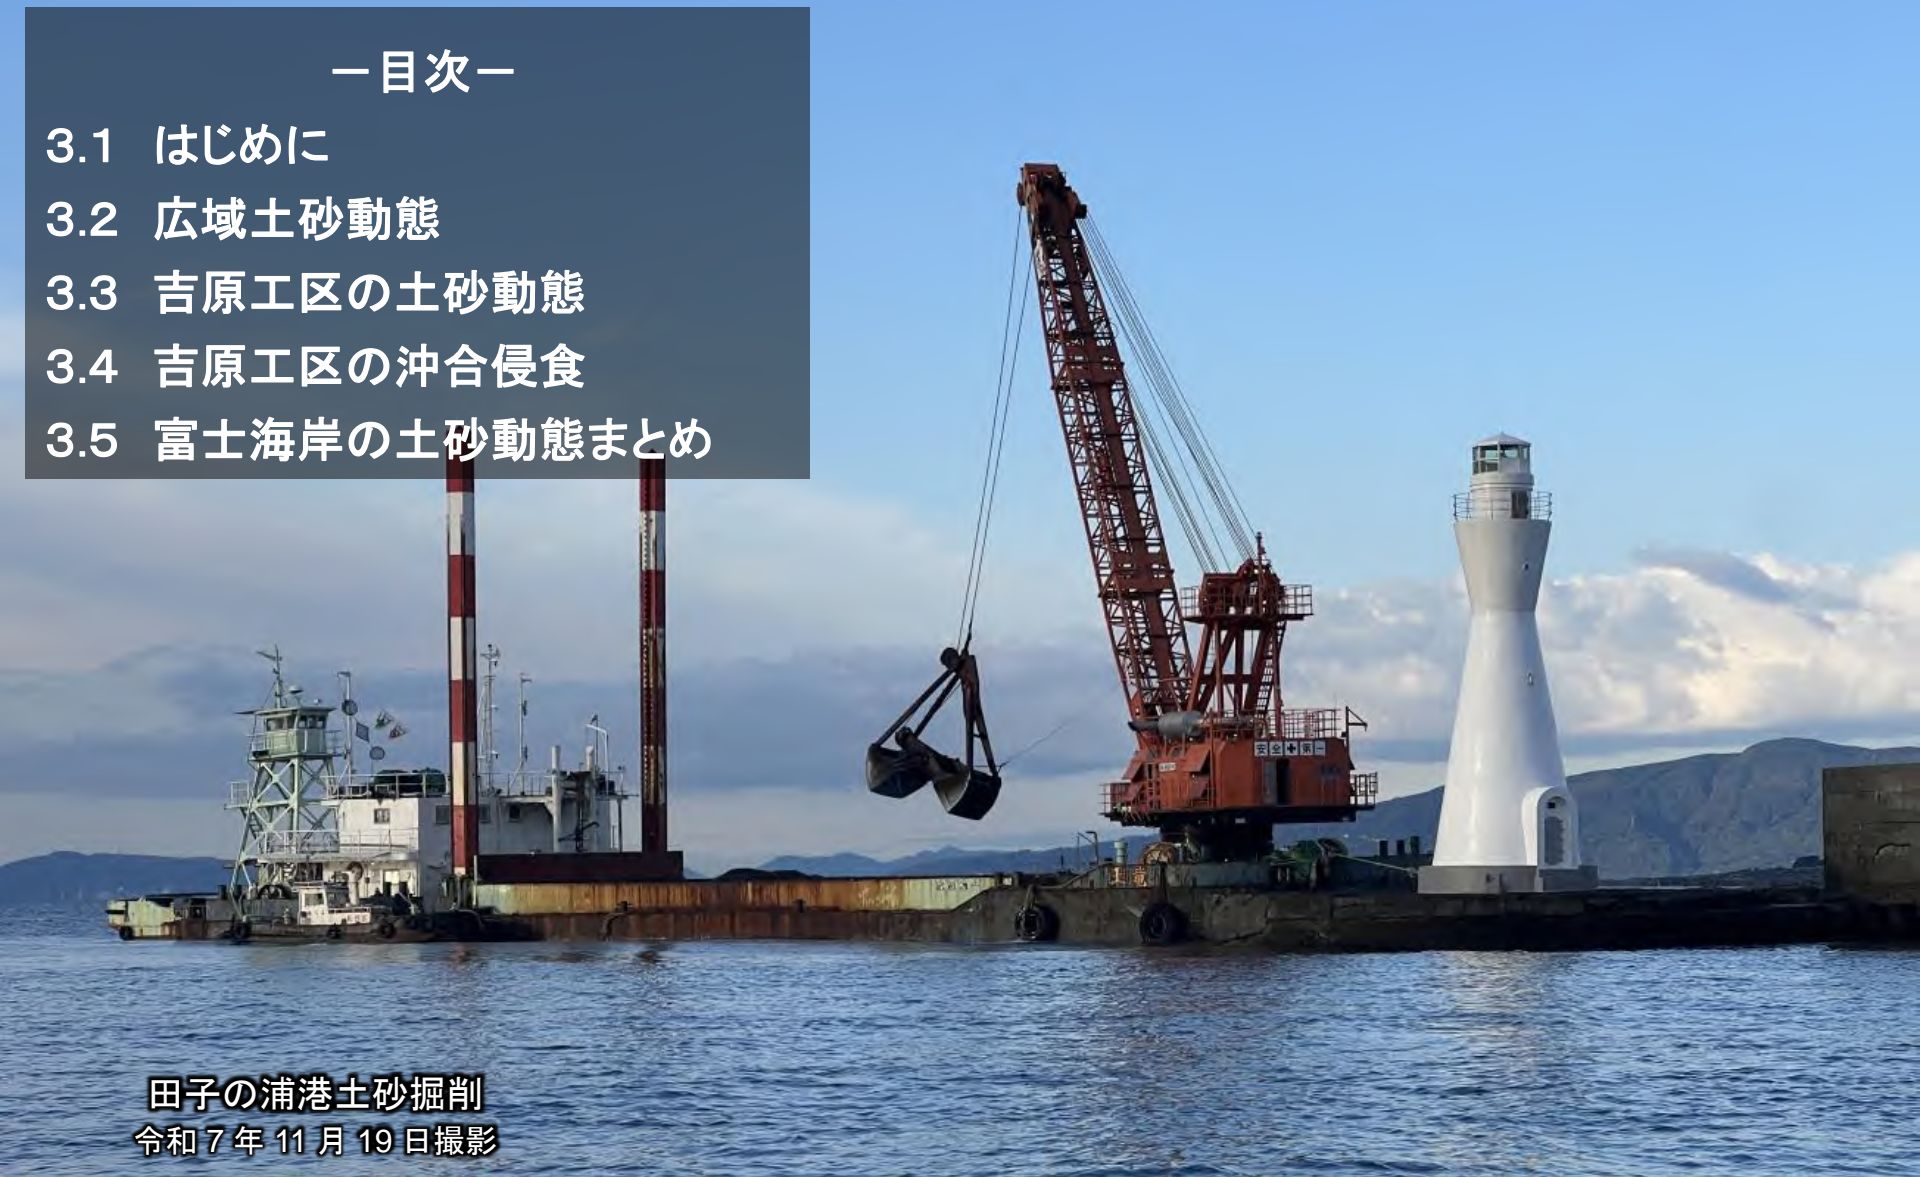
田子の浦港土砂掘削
令和7年11月19日撮影

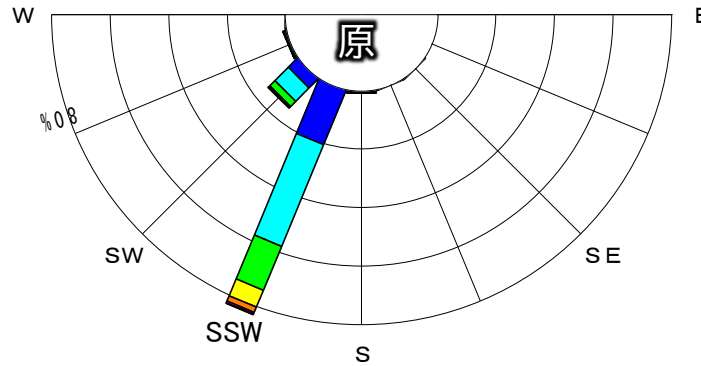
期間：2010年3月～2020年12月 欠測率：18.1%

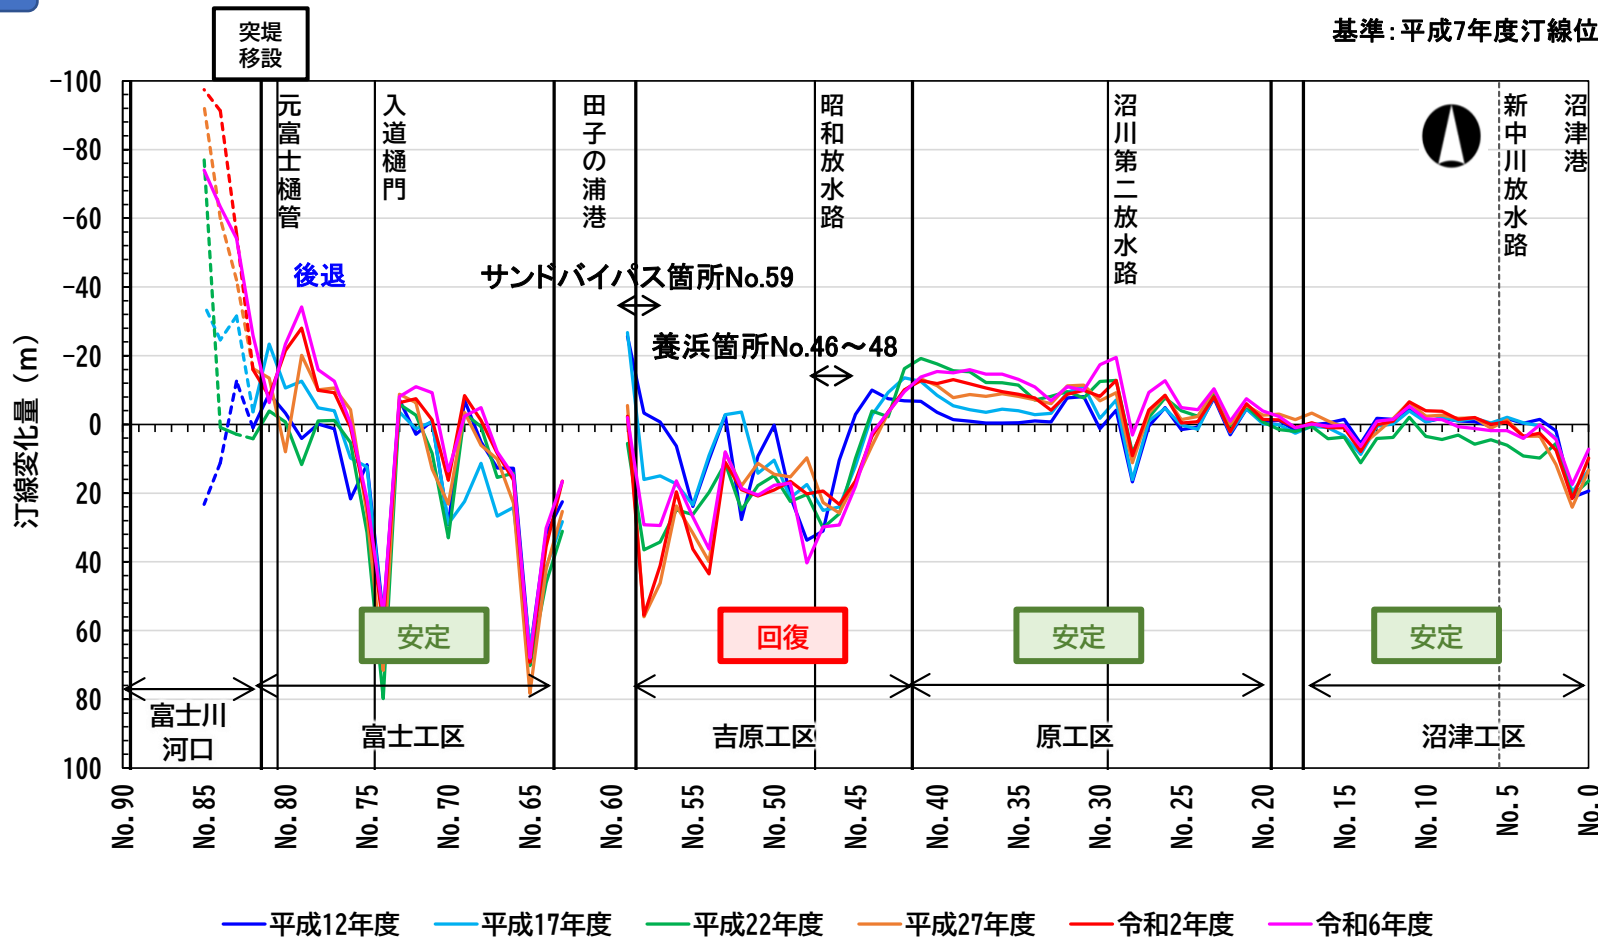
基準：平成7年度汀線位置

- 測量成果を基に、富士海岸全体の侵食状況（汀線変化）を確認した。
- 基準は、養浜開始前の平成7年度（1996年2月）とした。

- 富士工区西側で汀線に後退傾向がみられる以外は、汀線は概ね安定傾向にある。

- 昭和放水路以東は、養浜の効果により汀線は概ね維持されていると推察される。
- 元富士樋管東側の後退は、突堤移設や移設に伴う砂浜掘削（ともに2019(R1)年度実施）による一時的な影響と思われるが、引き続き富士川河口～富士工区の地形変化に留意する。

- H7(1995)年度以降の汀線変化については、富士工区の一部区間で侵食傾向がみられるが、富士海岸全体では安定もしくは回復傾向にある。
- 土量変化については、富士海岸全体では土量は増加している(+3.3万m³/年)が、T.P.±0m～T.P.-20mでは侵食傾向がみられる。

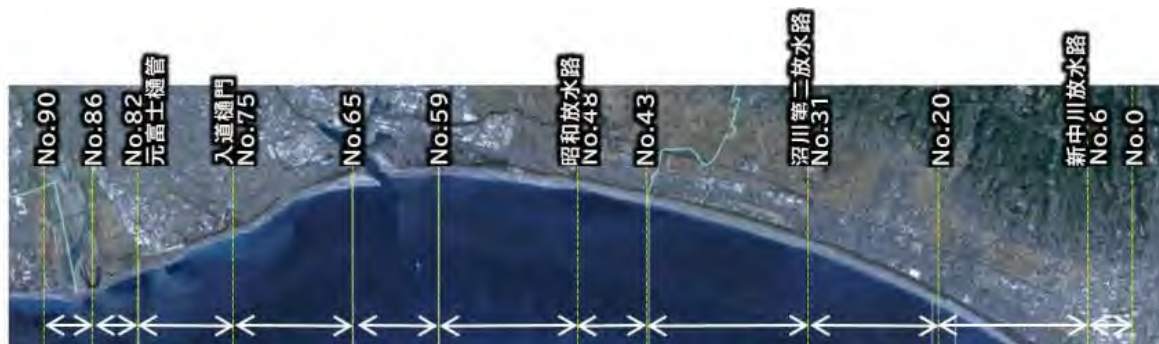
平成7年度（H8.2測量）基準 養浜・サンドバイパス量を含む土量 定期深浅測量 H8.2～R6.12 単位:万m³/年

- 全域では概ね堆積傾向にあり、海岸全体の土砂収支は約+3.3万m³/年と増加している。
- 沿岸方向で見ると、富士川河口は-3.3万m³/年、田子の浦港西側は-1.0万m³/年であるが、田子の浦港は+4.4万m³/年、田子の浦港東側は+3.2万m³/年となっている。
- 水深別にみると、堤防～T.P.±0mでは+3.9万m³/年と増加しているものの、T.P.±0m～T.P.-20mまでは計-3.7万m³/年と減少している。

- H7年度以降で見ると、富士海岸全体では土量は増加しており、養浜等の事業効果によって海浜が維持されているものと推察される。一方、海中部では侵食傾向も見られることから、定期的なモニタリングが必要である。

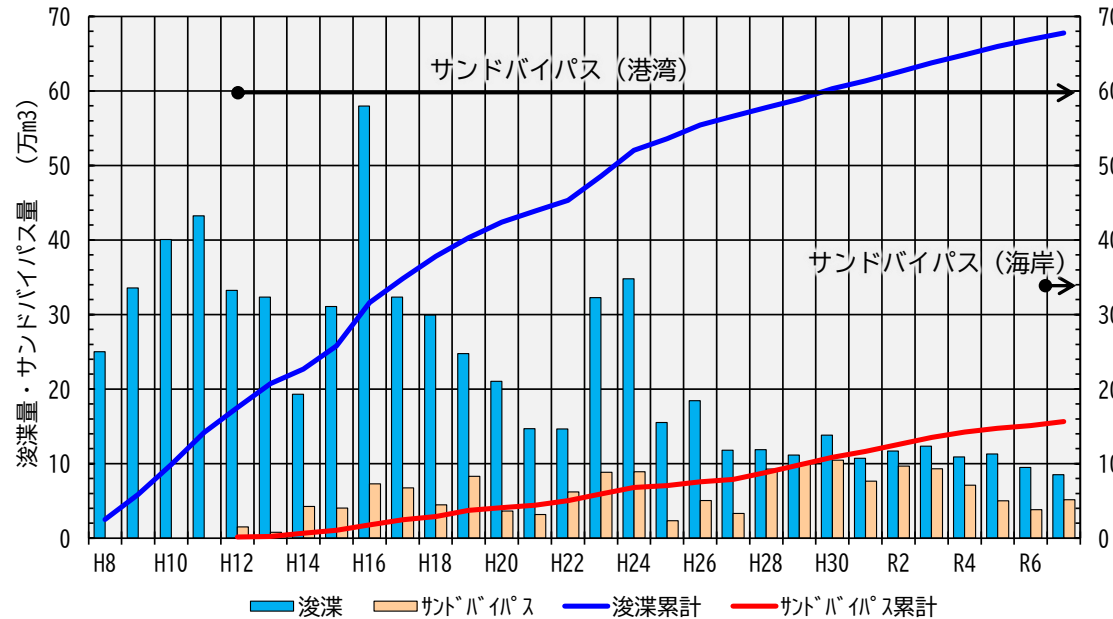
- 田子の浦港では、平成12年度から、港口部浚渫土砂のサンドバイパスが開始された。
- サンドバイパス量は、令和7年度まで計約156万m³の土砂が投入されている(R7は計画値)。
- サンドバイパスは、粗礫～シルトまでの粒度組成で構成されている。

港湾サンドバイパス：H12からNo. 59～60に投入
 海岸サンドバイパス：R7からNo. 48に投入
 計156万m³

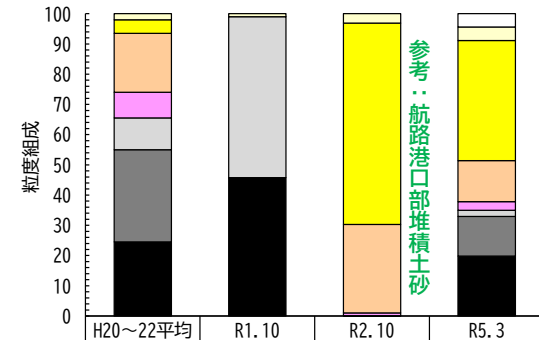
H20～22平均	R1.10	R2.10	R5.3
□粘土分 0.005mm以下	0		0	4.4
□シルト分 0.005～0.075mm	2	1	3.1	4.5
■細砂分 0.075～0.25mm	4.5		66.6	39.7
□中砂分 0.25～0.85mm	19.5		29.3	13.6
■粗砂分 0.85～2mm	8.5		0.9	2.8
□細礫分 2～4.75mm	10.5	53.2	0.1	2.1
■中礫分 4.75～19mm	30.5		0	13.1
■粗礫分 19～75mm	24.5	45.8	0	19.8
■石分 75mm以上

※R1.10は礫分・砂分の粗・中・細の区別なし
 R2.10は航路港口部堆積土砂

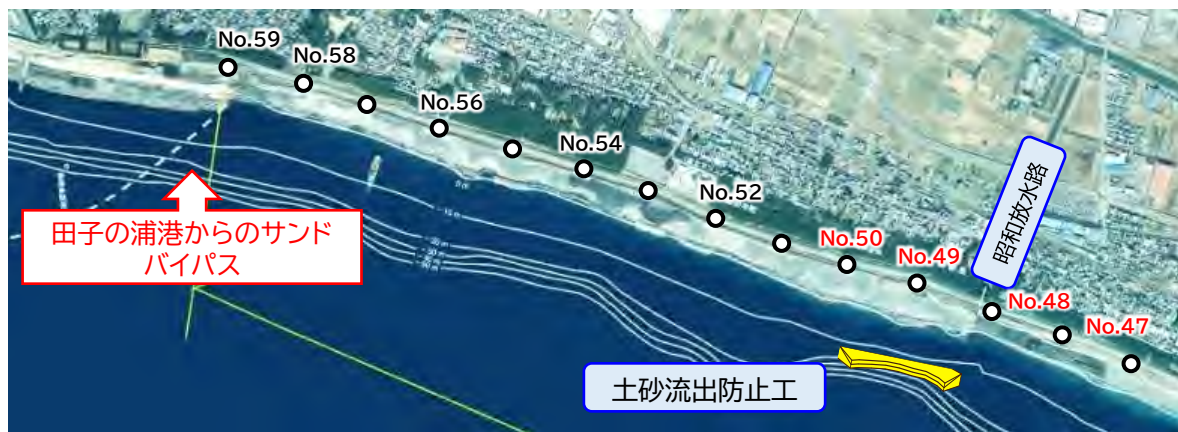
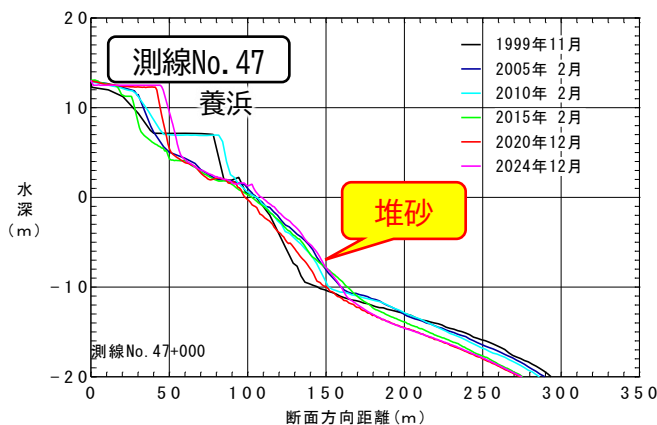
昭和放水路～田子の浦港間の断面地形変化

- 定期深淺測量成果(断面データ)を基に、断面地形変化図を作成した。
- 基準は、サンドバイパス開始前の平成11年度(H11.11、1999.11)とし、約5年毎に図化した。

- No.50、No.49については近年安定傾向にあり、ほぼ飽和状態出ることが推察される。
- No.48については令和6年度(2024)の断面で顕著な堆積が確認でき、田子の浦港からのサンドバイパスが昭和放水路前面あるいは放水路を通過したことによるものと推察される。

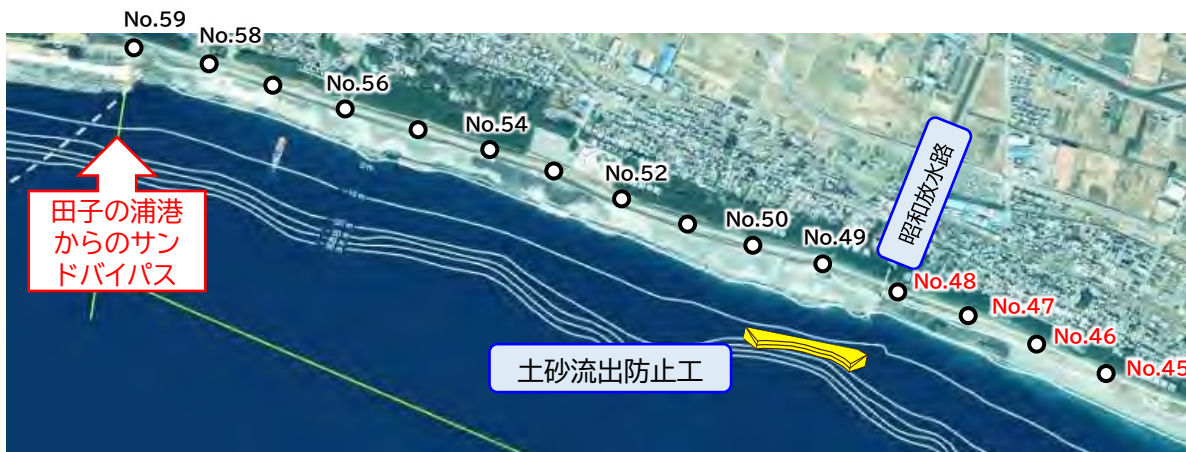
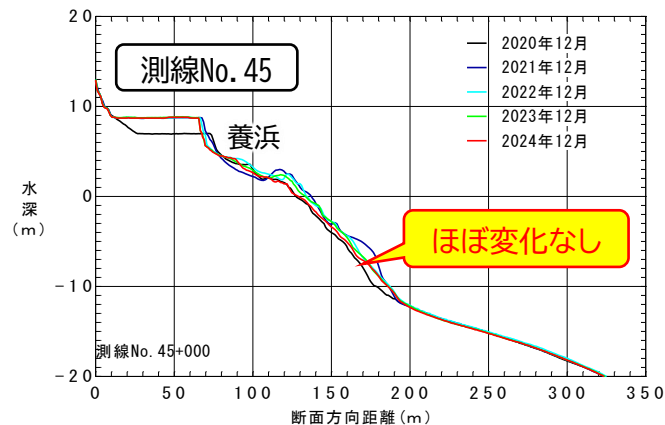
昭和放水路以東の断面地形変化

- 定期深浅測量成果(断面データ)を基に、断面地形変化図を作成した。
- 最新のR6年度(2024.12)測量から過去5年間の昭和放水路以東の断面地形について図化した。

- No.48, 47については明らかな断面増加傾向が確認できる。
- No.46, No.45についてはあまり明確ではなく、今後サンドバイパス土砂の到達により堆砂傾向となることが期待される。

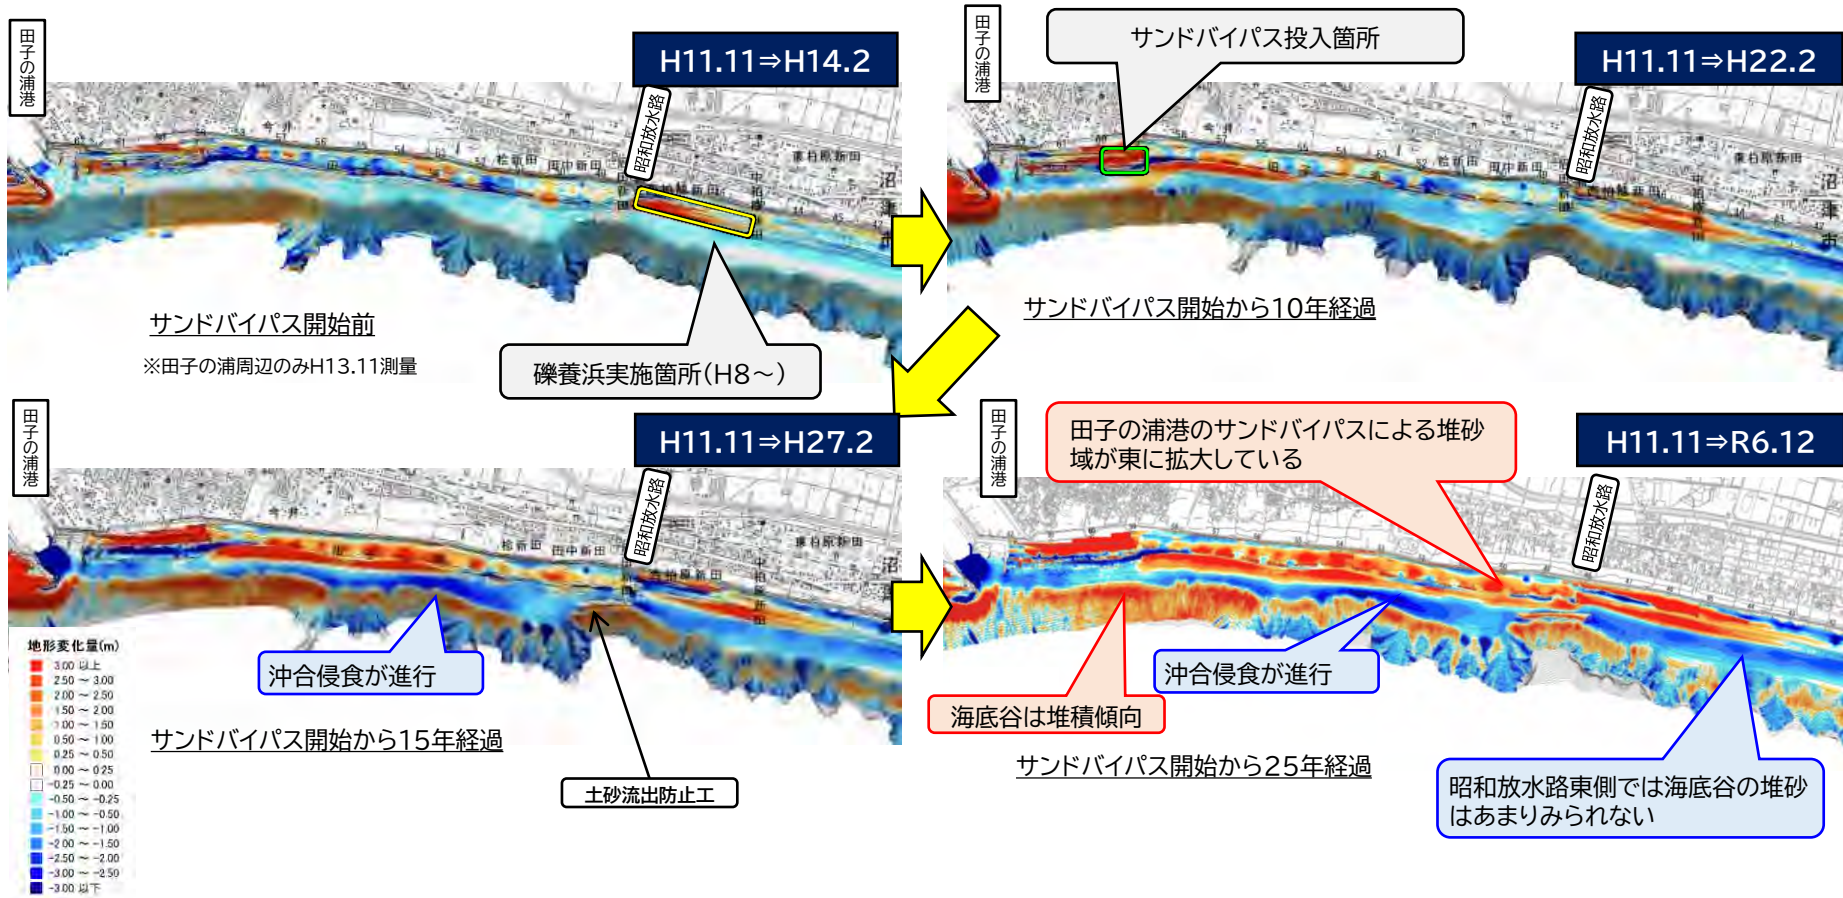
- マルチビーム測量成果を基に、水深変化の平面分布図を作成した。
- 基準は、田子の浦港からのサンドバイパス開始前の平成11年度（H11.11）とした。

- 水深の平面分布の変化からも、田子の浦港からのサンドバイパス土砂が東へ拡大している。
- 水深20m以深の海底谷でも広範囲で堆積傾向が確認できる。

- マルチビーム測量成果からは、田子の浦港からのサンドバイパスによる堆積域が東へ拡大し、堆砂域は土砂流出防止工陸側に到達していると推察される。
- 海底谷の堆砂域も東へ拡大しているが、汀線付近に留まりにくい細粒分が流出し堆積しているものと推察される。

- H11(1999)年度以降のマルチビーム測量成果から、田子の浦港からのサンドバイパスによる堆積域はすでに昭和放水路放水路前面を通過し、約140m/年の移動速度で昭和放水路東側No.47～46付近まで供給されていると考えられる。
- 一方、昭和放水路西側陸上部(汀線～堤防間)では、土量変化が安定しつつあること、土砂が昭和放水路上を乗り越えていることなどから、すでに満砂状態となっていることが考えられる。

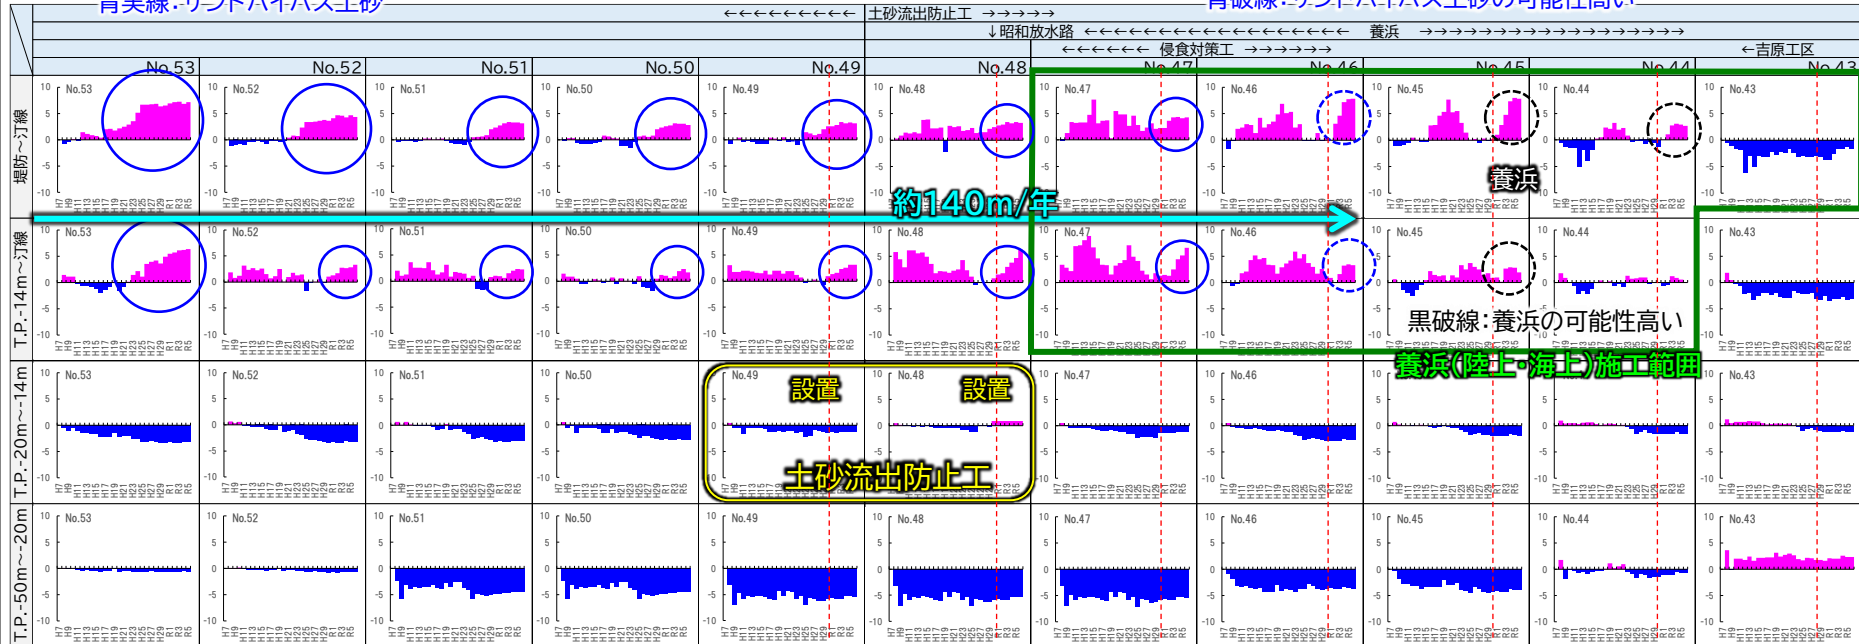
昭和放水路東～田子の浦港間の土量変化

- 破線を含む下図青丸箇所の土量変化がサンドバイパス土砂によるものとした場合、移動限界水深である水深14m以浅の堆砂域は測線No.46までと考えられ、土砂の東方向への移動速度は約140m/年(測線No.46~59, H12~R6)となる。

青実線:サンドバイパス土砂

青破線:サンドバイパス土砂の可能性高い

- 断面変化と土量変化から、No.46付近まではサンドバイパス土砂が到達している可能性が高い。No.45、No.44については養浜による土量増加と考えられる。
- 土砂流出防止工整備以降に土量増加が確認されることから、土砂流出防止工の効果が発現しているものと推察される。

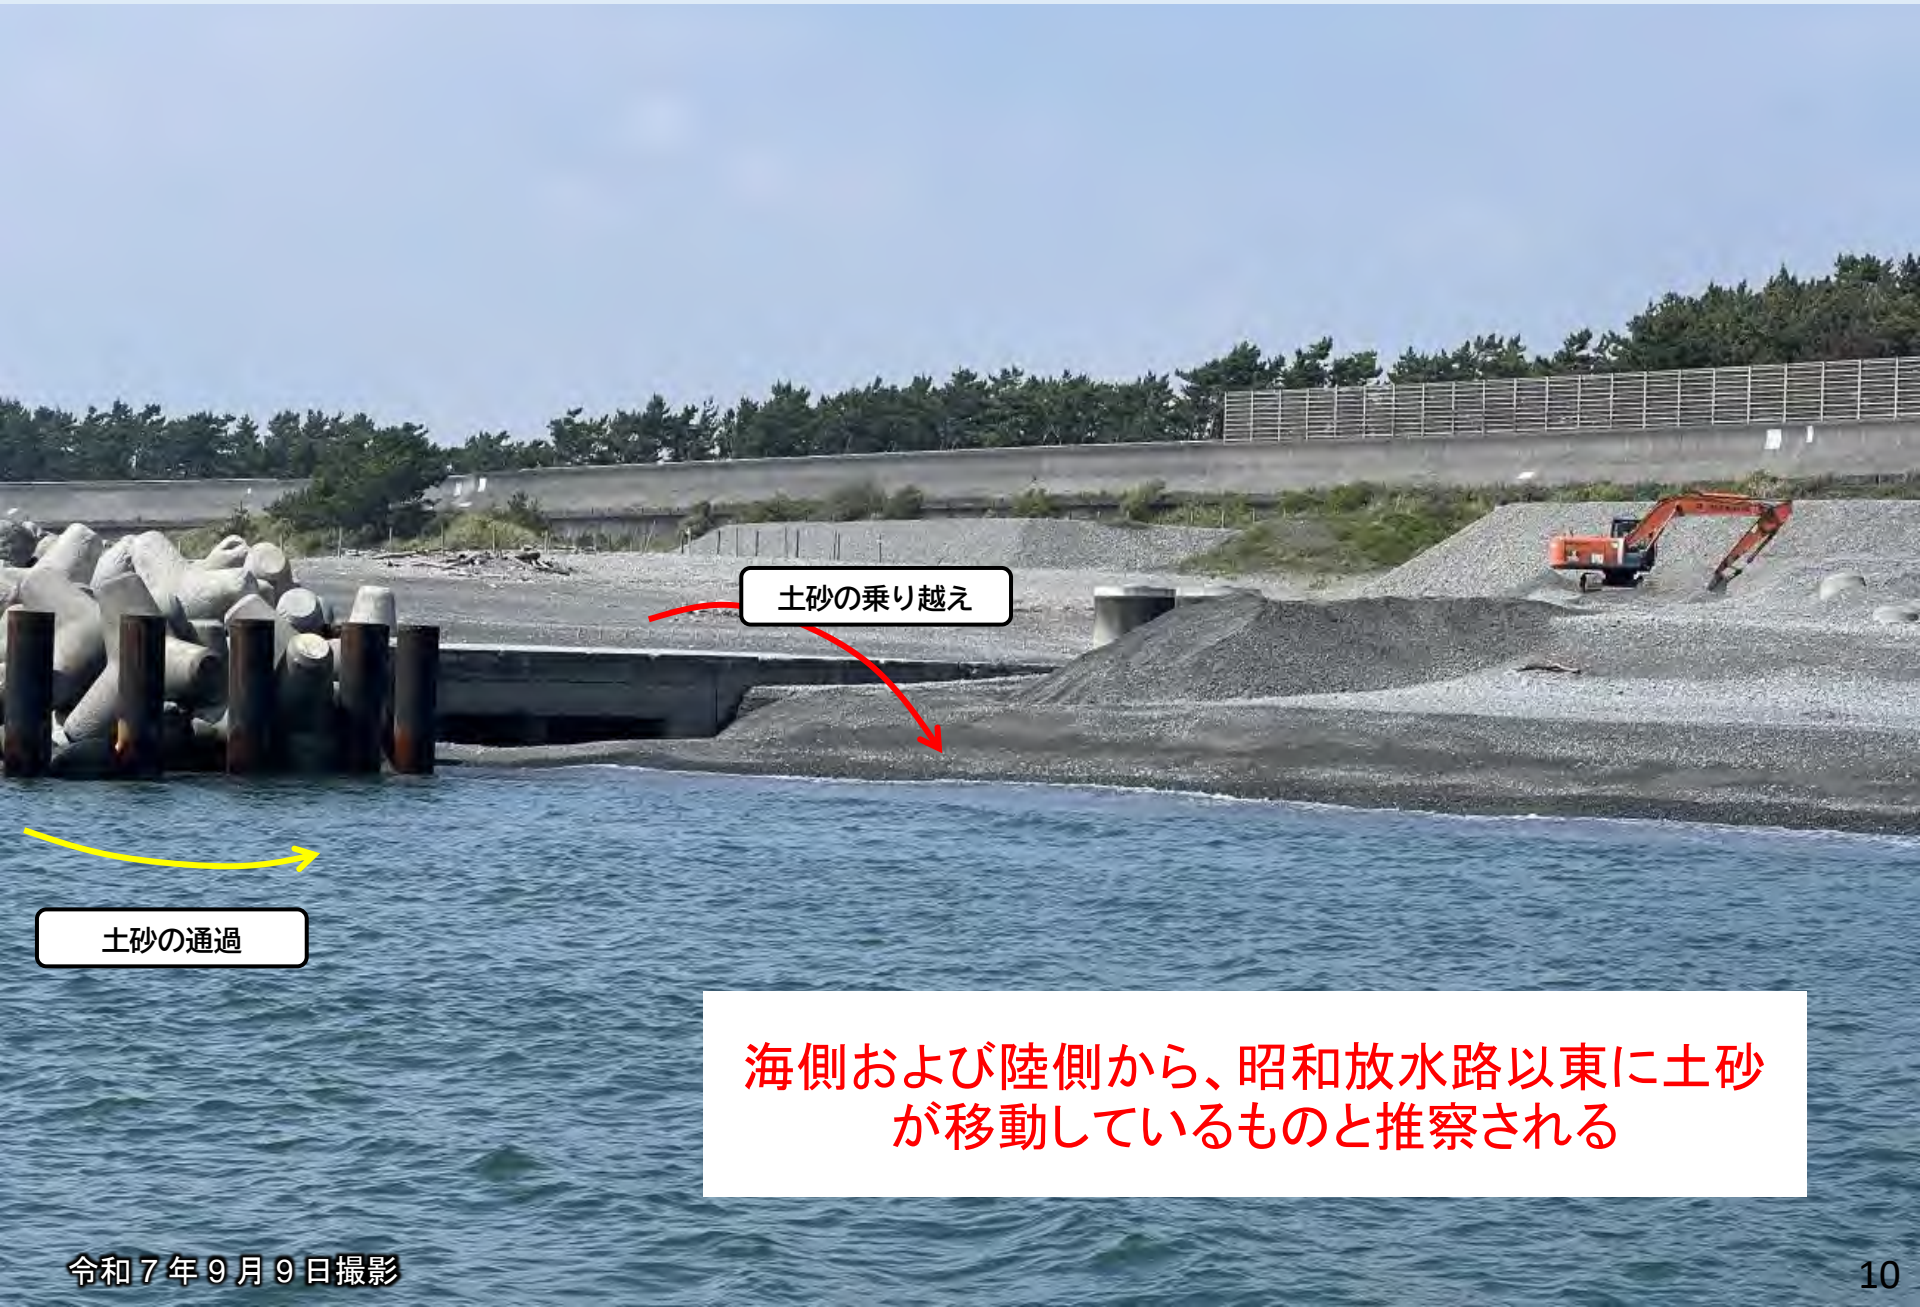
(参考 昭和放水路付近の現地状況)

土砂の乗り越え

土砂の通過

海側および陸側から、昭和放水路以東に土砂が移動しているものと推察される

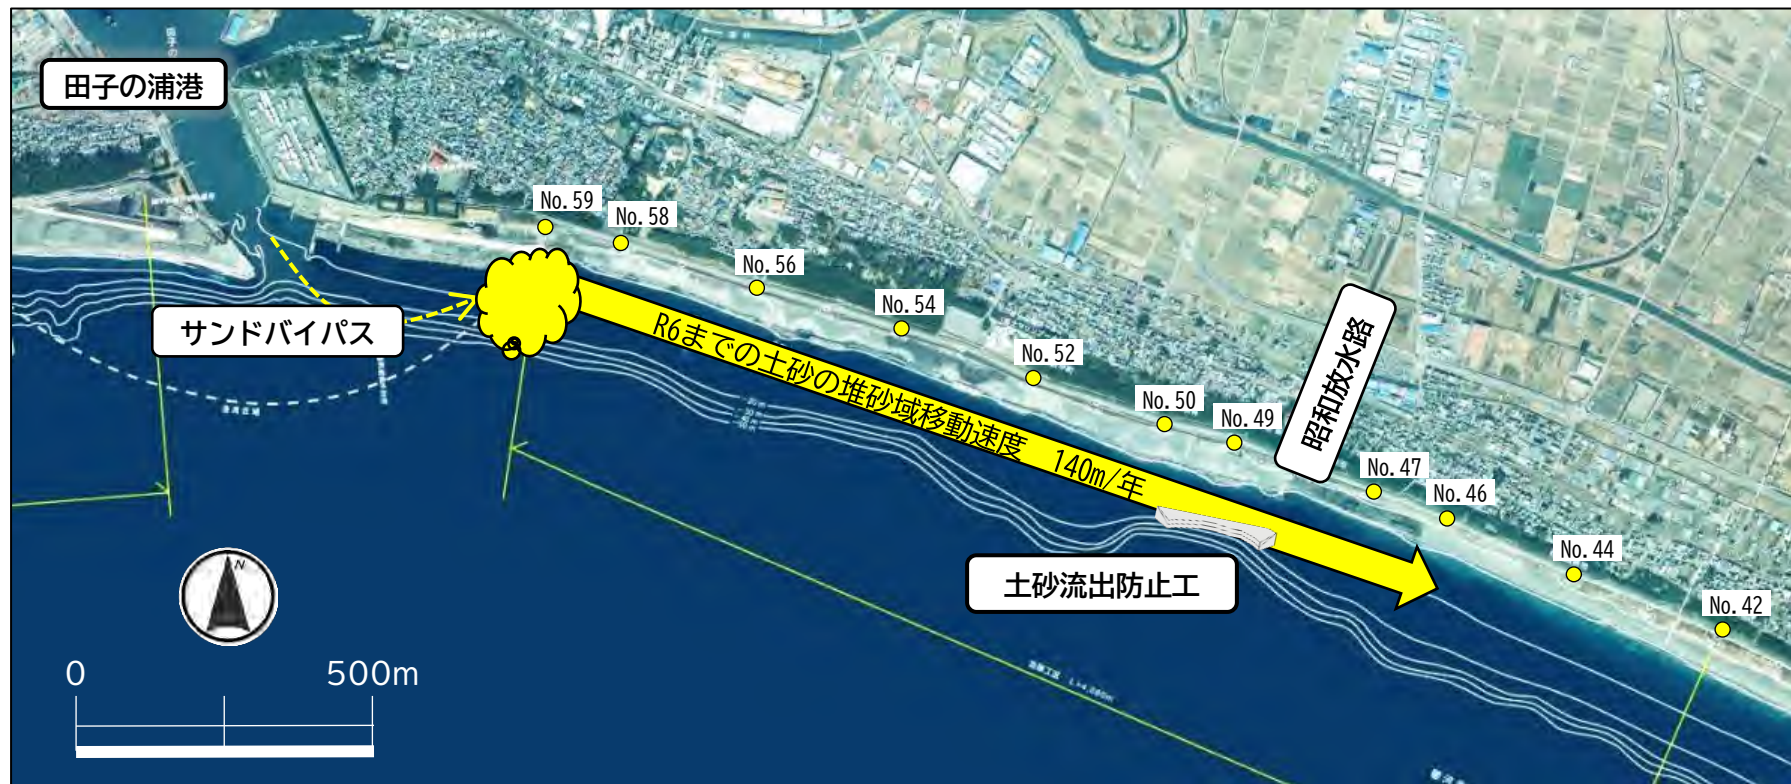
- 田子の浦港の約5.2万m³/年のサンドバイパスにより、吉原工区では陸上部および海中部(堤防～水深14m以浅)において土砂の堆積域が東に向かって拡大しており、現地の状況からもその先端はNo.46付近まで達していると考えられ、堆砂域の移動速度は東向きに140m/年程度である。

年度	H12	H13	H14	H15	H16	H17	H18	H19	H20	H21	H22	H23	H24	H25	H26	H27	H28	H29	H30	R1	R2	R3	R4	R5	R6
経過年数	0	1	2	3	4	5	6	7	8	9	10	11	12	13	14	15	16	17	18	19	20	21	22	23	24
備考	投入																				>No.49付近	No.48付近	No.47付近	No.46付近
