第10回 駿河海岸保全検討委員会

～住吉工区における粘り強い海岸堤防の構造検討～

令和2年3月3日

国土交通省中部地方整備局
静岡河川事務所

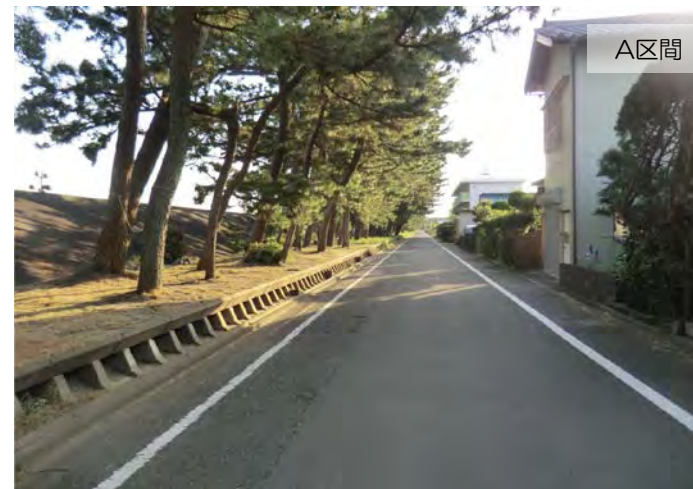
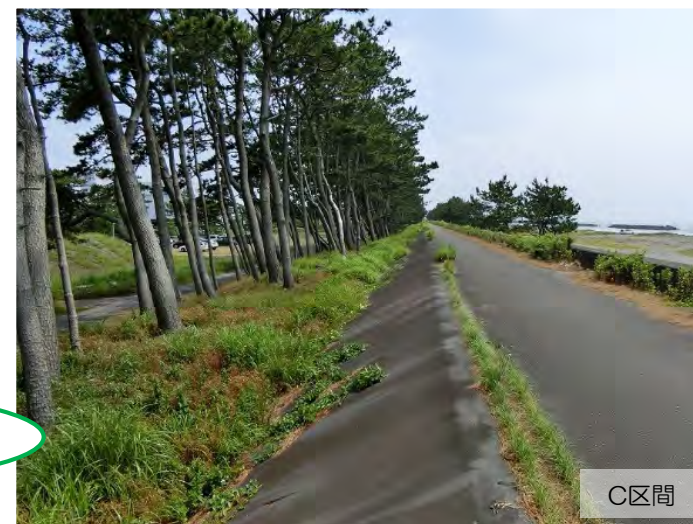
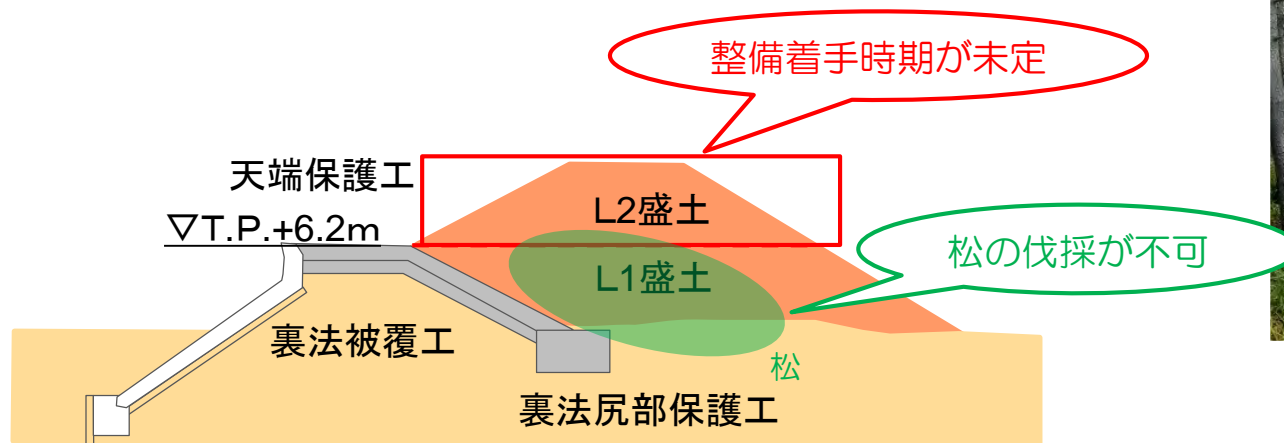
住吉工区の堤防裏法面の松の状況

- 盛土整備位置に多くの宅地が存在しており、盛土の整備に着手できる時期が見通せない。
- 海岸堤防の背後に松が植樹されており、これを伐採した場合、暴風等による住民への影響が懸念される。

A区間

C区間

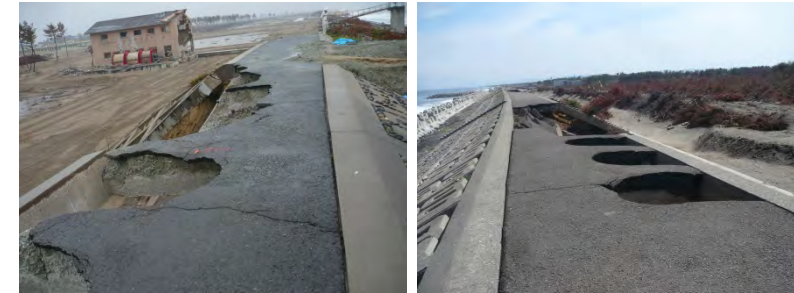
東日本大震災時のアスファルト舗装の被災状況

平成30年3月の第7回委員会において、「実験では天端・裏法アスファルトは最大越流時間で損壊していないが、東日本大震災時にはアスファルト構造部において欠落・損壊が確認されていることから、天端及び裏法面についても併せて補強する」という方針としたため、現況で安定した場合においても天端保護工は設置する。

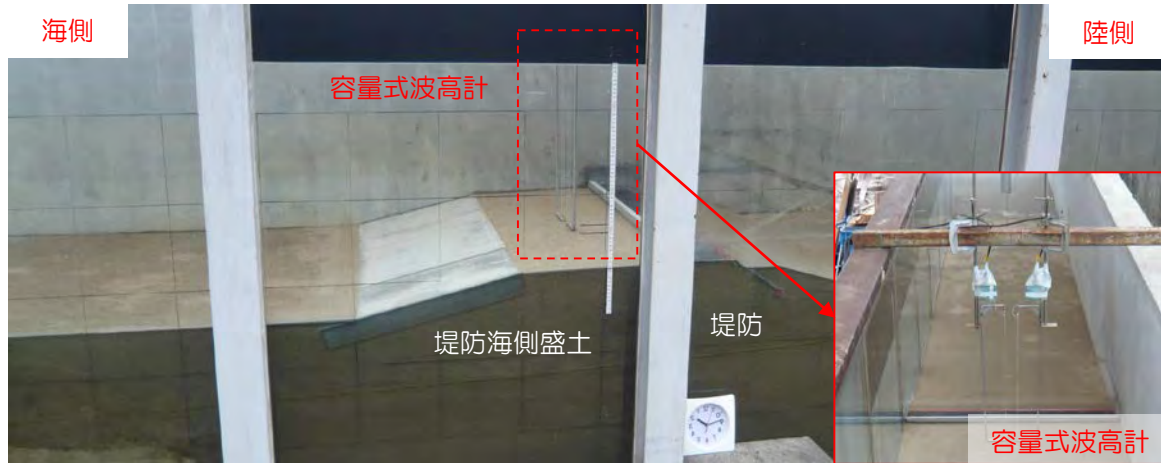
容量式波高計の設置状況

- 堤防前面の波高計測（容量式波高計：堤防前面）
- 裏法洗掘深・洗掘範囲の把握（撮影動画と記録時間による計測：堤防背後）

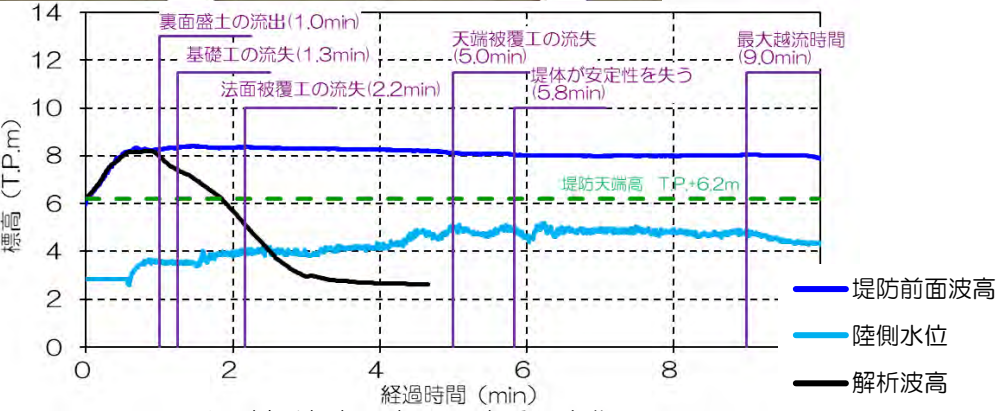
堤防損壊時の流況の時系列変化

- 越水開始から約1.0分後に裏法面盛土が流出し、約1.3分後に基礎工が流失、2.2分後に法面被覆工が流失され、堤防裏法面が侵食された。
 - 5.0分後には天端被覆工の流失により堤防裏が侵食され、5.8分以降に堤防本体の移動が見られ、安定性が失われた。
※堤防本体は移動時に水路内に引っ掛かっているような傾向となっている
 - 堤防本体が転倒するまで、堤防海側盛土の天端高の極端な低下はない。
- 現況堤防構造は、堤防被災の判定を堤防天端被覆工の流失時点とした場合にも、目標とする破堤遅延時間3.0~5.0分と同程度の越流開始から5.0分の破堤遅延時間を確保できる。

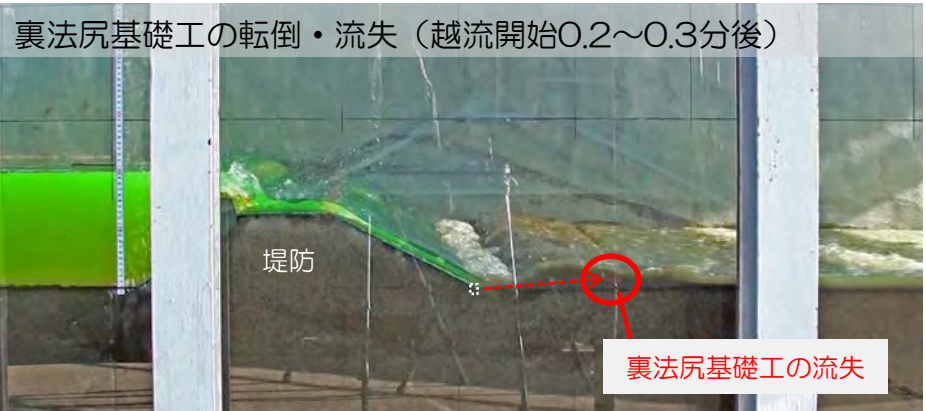
堤防(裏法戻基礎工)損壊時の流況及び洗掘状況

- 越流開始後、0.2~0.3分で洗掘深が堤防裏法基礎工底高に到達し、ほぼ同時に基礎工が流失する。
- 基準洗掘深に到達するまでに基礎工が流失して被災するため、参考値となるが洗掘深による粘り強さ(破堤遅延時間)は0.2~1.5分となり、海岸堤防の転倒は4.2分後となる。
- 他の工区で目標としている破堤遅延時間3.0~5.0分と比較して、粘り強さ(破堤遅延時間)が大幅に不足しているため、対策の検討を行う必要がある。

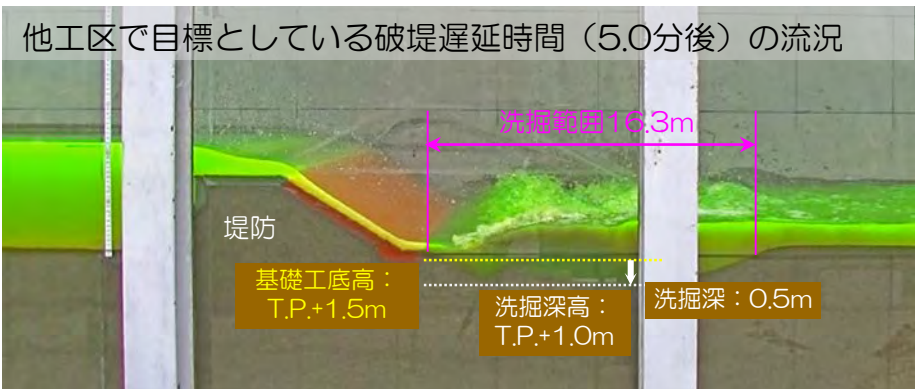
越流開始5.0分後における堤防及び背後地の洗掘状況

- 洗掘深は越水開始から約2.0分後に基礎工底高まで達するが、基準洗掘深までは達しない。
 - 越水開始から約6.2分後に基礎工が少し移動し、基礎工と裏法ブロックの隙間から土砂が吸出され、裏法ブロック陥没が発生する。
 - 洗掘範囲は時間経過に伴って増加し、基礎工部から約16.5m区間まで拡大し安定する。
- 洗掘深による評価では粘り強さ（破堤遅延時間）が2.0分以上となり、堤防構造の被災による評価では粘り強さ（破堤遅延時間）が6.2分程度になるため、粘り強さ（破堤遅延時間）は2.0分～6.2分となる。

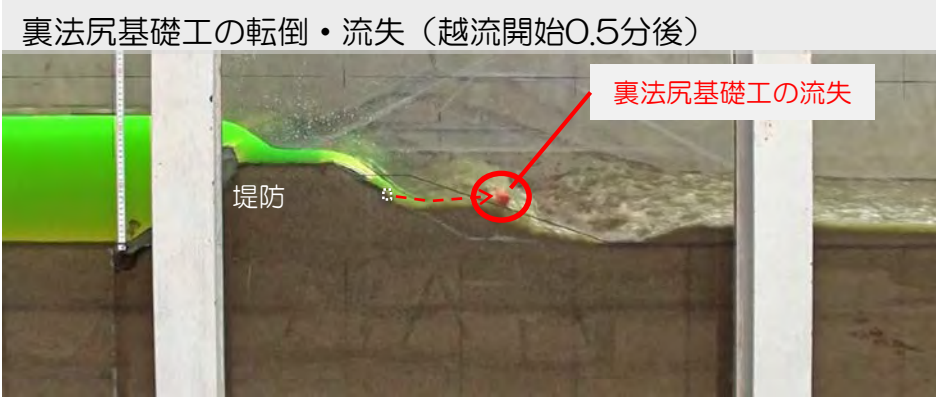
堤防（裏法尻基礎工）損壊時の流況及び洗掘状況

- 越水開始から約0.5分後に裏法尻基礎工が転倒・流失し、ほぼ同時に基礎工底面高に到達する。
- 越水開始から約0.9分後に法面被覆工が流失し、ほぼ同時に基準洗掘深高に到達する。
- 約3.1分後以降から堤防本体の安定性が失われる。
- 現況堤防構造では、基礎工の流失時間の0.5分を粘り強さ（破堤遅延時間）として評価する。
- 他の工区で目標としている破堤遅延時間3.0～5.0分と比較して、粘り強さ（破堤遅延時間）が大幅に不足しているため、対策の検討を行う必要がある。
