第12回 駿河海岸保全検討委員会

～住吉工区の粘り強い海岸堤防の構造検討～

令和3年10月

国土交通省中部地方整備局
静岡河川事務所

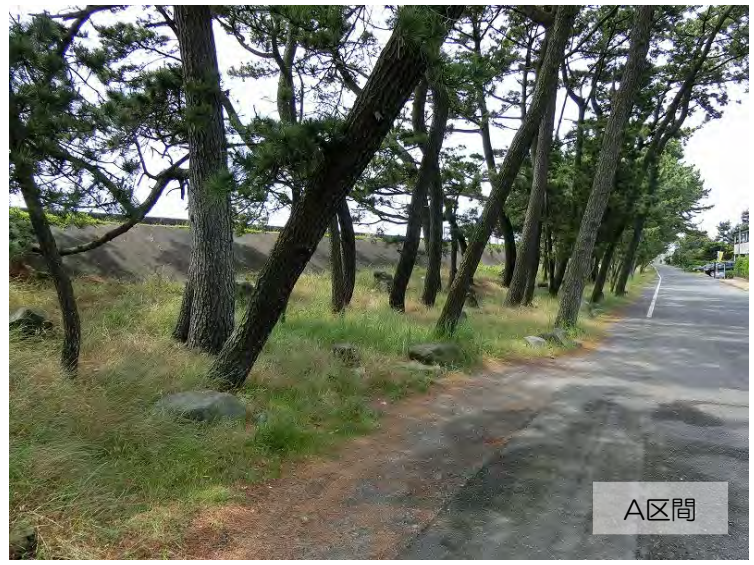
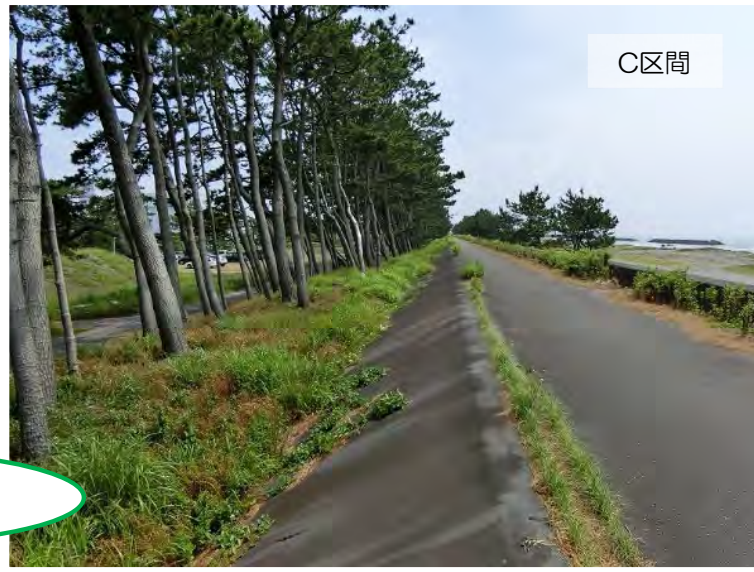
住吉工区の堤防裏法面の松の状況

- 盛土整備位置に多くの宅地が存在しており、盛土の整備に着手できる時期が見通せない。
- 海岸堤防の背後に松が植樹されており、これを伐採した場合、暴風等による住民への影響が懸念される。

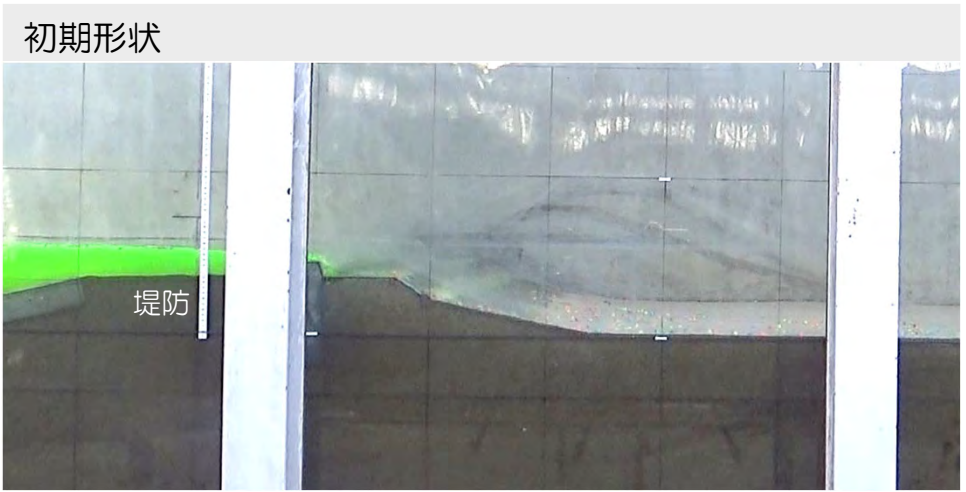
- 越流開始 約0.5分後「基礎工が流出」、約1.3分後「法面被覆工が流出」、約1.5分後「天端被覆工が沈下」した。
- 天端被覆工の流出後、約3.2分後から「直立堤が徐々に転倒を開始」し、5.7分後「直立堤が完全に転倒」した。
- A区間で粘り強さの基準である海側盛土は直立堤の転倒後、急激に侵食が進行した。

洗掘形状の経時変化

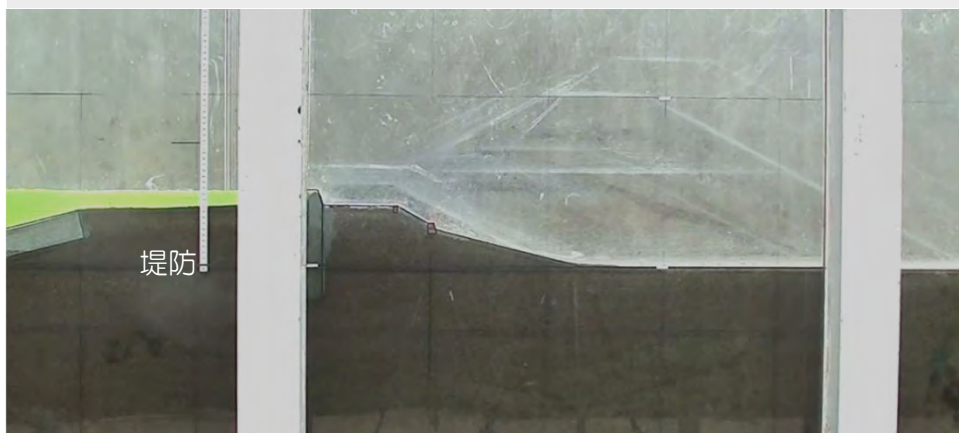
- 越流開始 約0.6分後「基礎工、法面被覆工が流出」、約0.7分後「天端被覆工が沈下」した。
- 天端被覆工の流出後、約1.6分後から「直立堤が徐々に転倒を開始」し、4.3分後に「海側盛土が低下」した。

越流開始約0.7分後：天端被覆工沈下

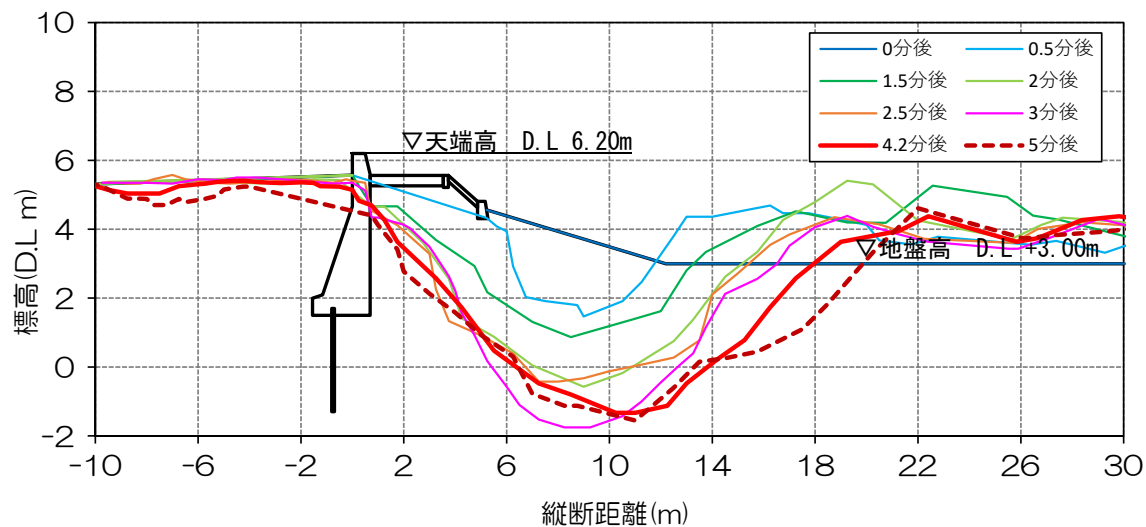
洗掘形状の経時変化

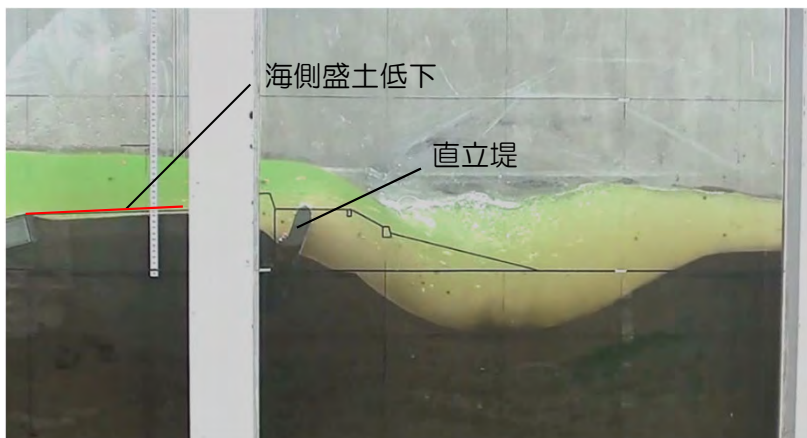
R2年度1回目（4.0分後：海側盛土低下時）

・A区間-2の3回の実験では、目標の粘り強さ3.0~5.0分に対して、約4分の粘り強さは確保できており、海側盛土の一部が洗掘されたものの、**直立堤の完全転倒せず、一定時間以上（目標破堤遅延時間の最大値5分間以上）盛土の天端高は維持されている。**

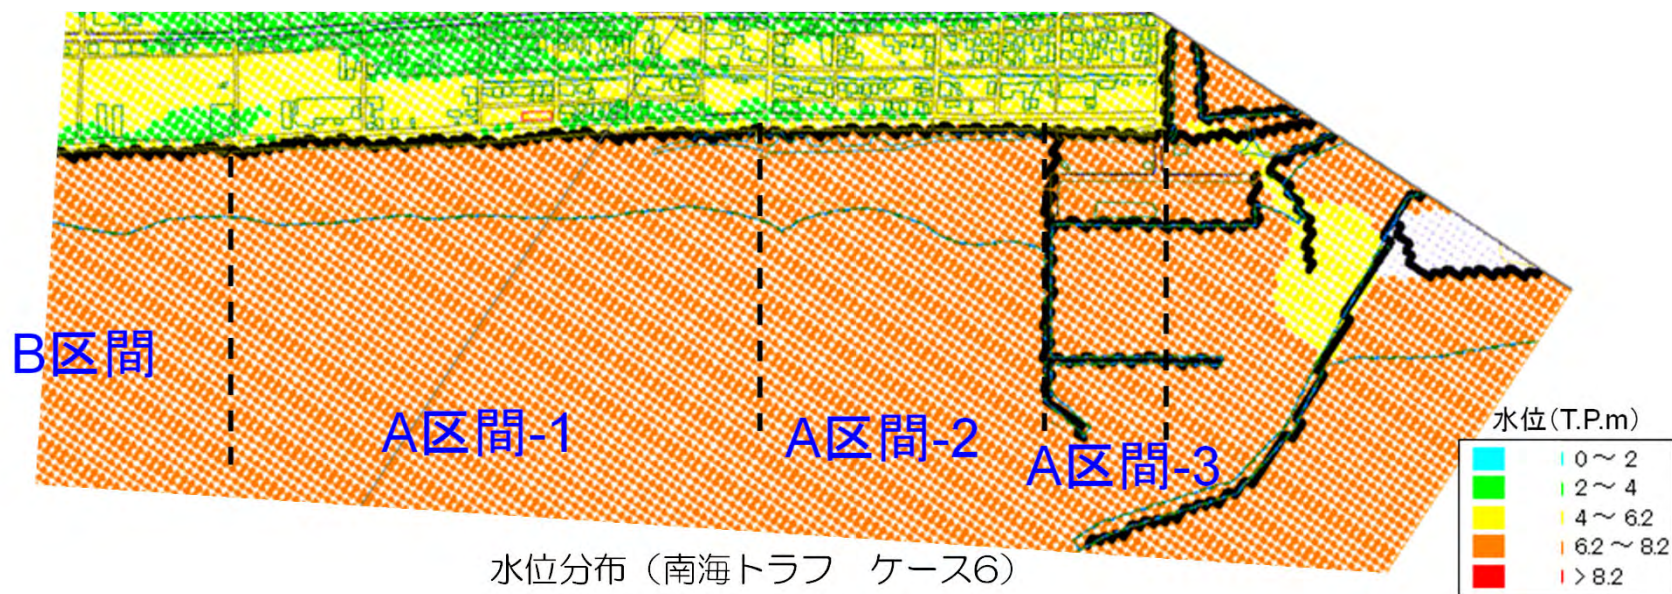
- 住吉工区の中でA区間-3の水位は、隣接他区間と同程度である。
- A区間-3の水理模型実験の設定水位（越流水深2m）であるT.P.+8.2mを超える水位はA区間-3において検出されない。

- 最大流速の分布を確認した結果、住吉工区の中でA区間-3の流速は、隣接他区間と同程度である。

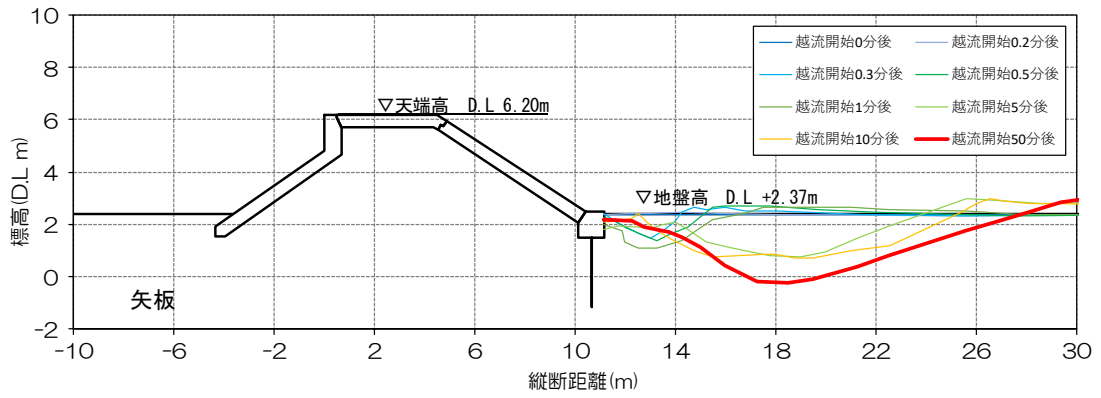
洗掘形状の経時変化 (R2年度)

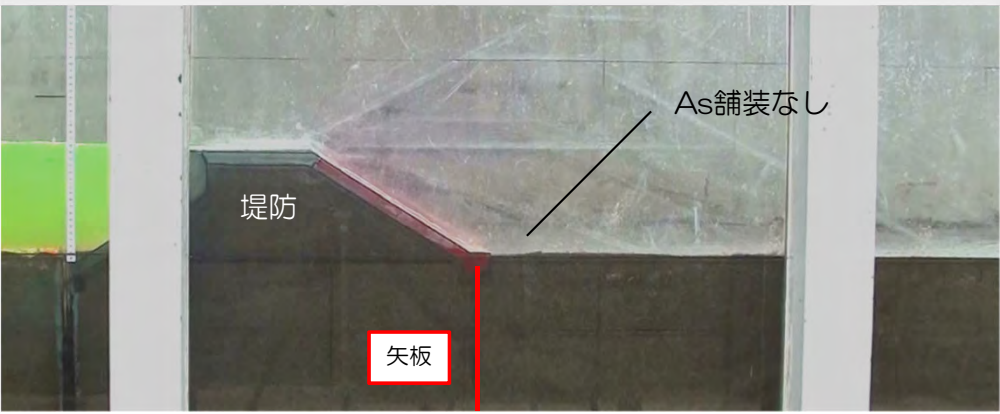
越流前の状況

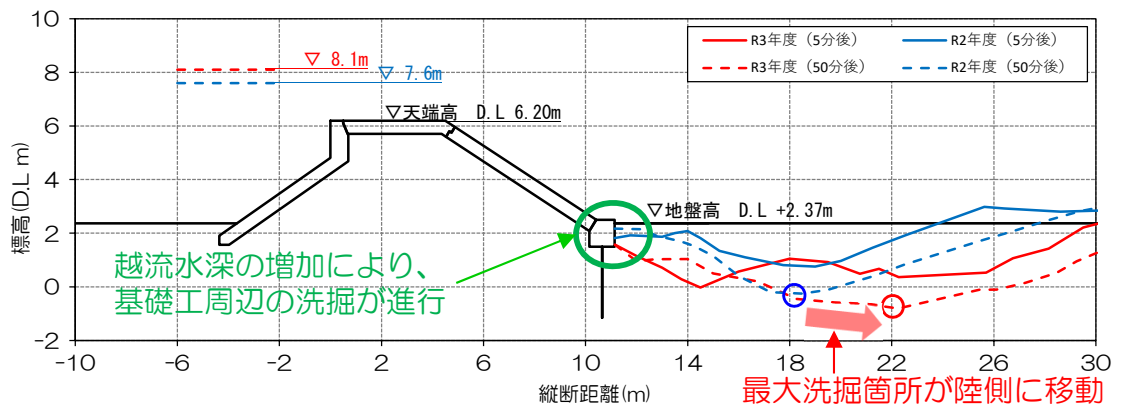
R2年度実験との越流開始5分、50分の洗掘形状の比較

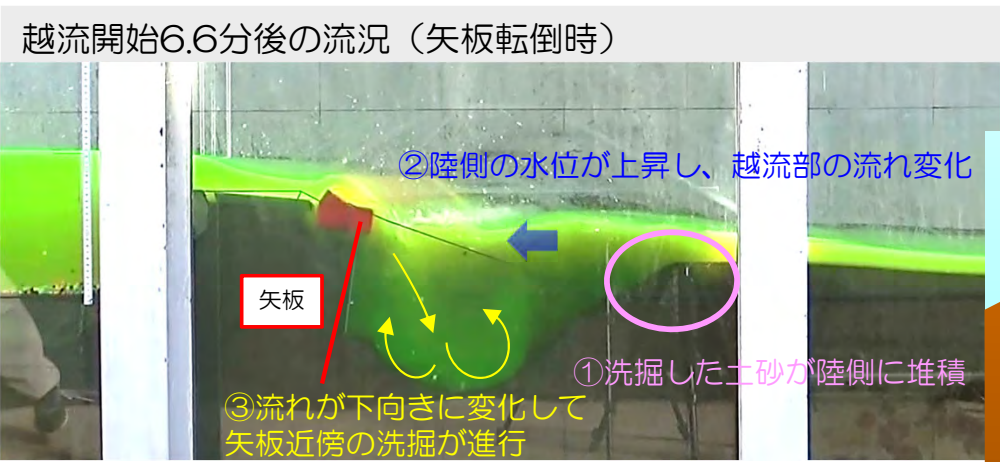
越流開始6.6分後における堤防及び背後地の洗掘状況 (R2年度)

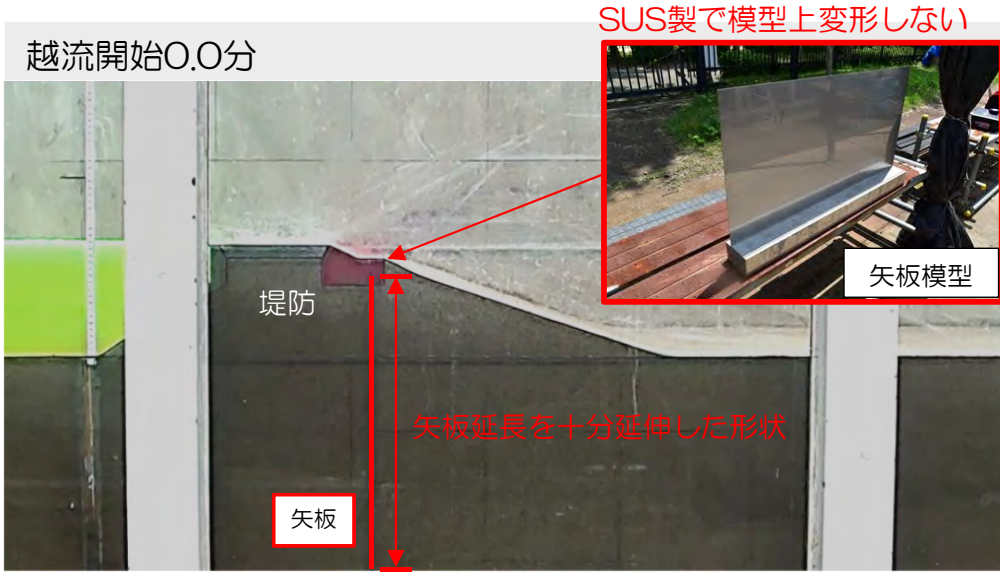
越流前の流況

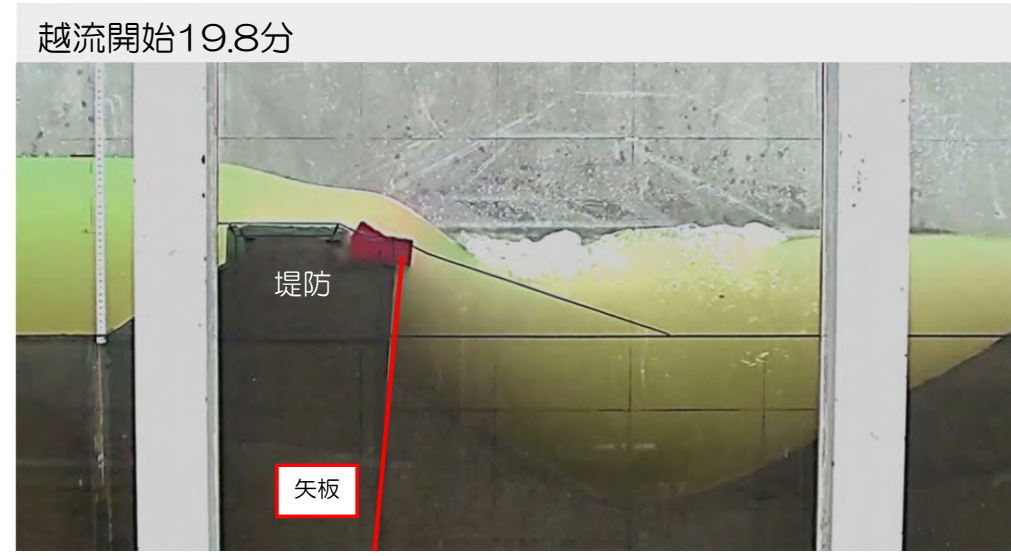
- 越流開始5分後は矢板背後の土砂が流出し、19.8分に矢板が転倒した。
 - 越流水深が大きくなったことにより、着水位置が陸側に移動したため、矢板から離れた箇所で洗掘が進行した。
- 裏法保護工+矢板を設置した構造は、目標とする粘り強さ3.0~5.0分の破堤遅延時間を確保できる。

越流開始19.8分後における堤防及び背後地の洗掘状況

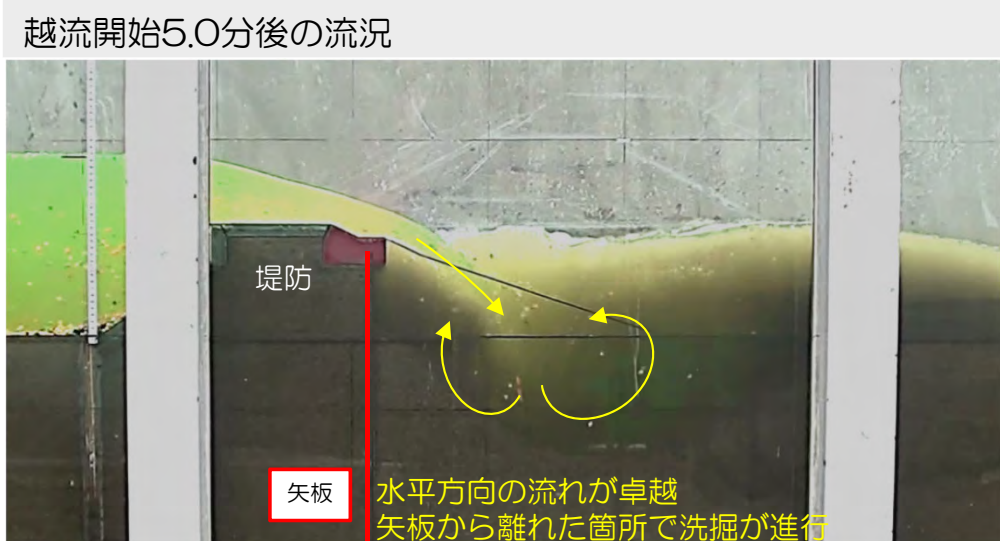
越流開始5.0分後における堤防及び背後地の洗掘状況

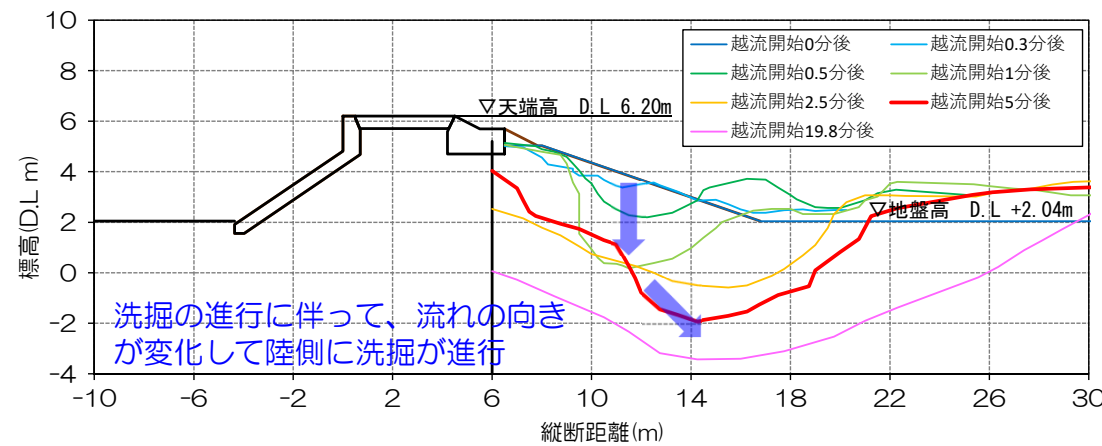
洗掘形状の経時変化
