第13回 駿河海岸保全検討委員会

～住吉工区の粘り強い海岸堤防の構造検討～

令和4年3月

国土交通省中部地方整備局
静岡河川事務所

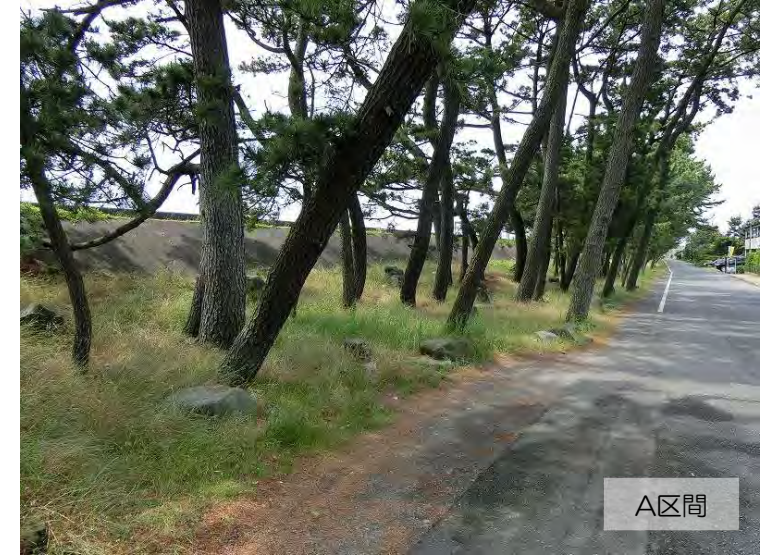
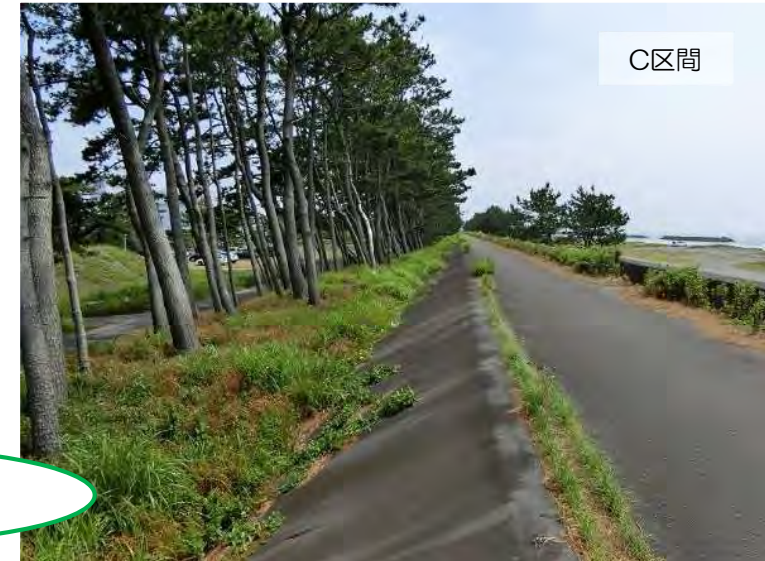
住吉工区の堤防裏法面の松の状況

- 盛土整備位置に多くの宅地が存在しており、盛土の整備に着手できる時期が見通せない。
- 海岸堤防の背後に松が植樹されており、これを伐採した場合、暴風等による住民への影響が懸念される。

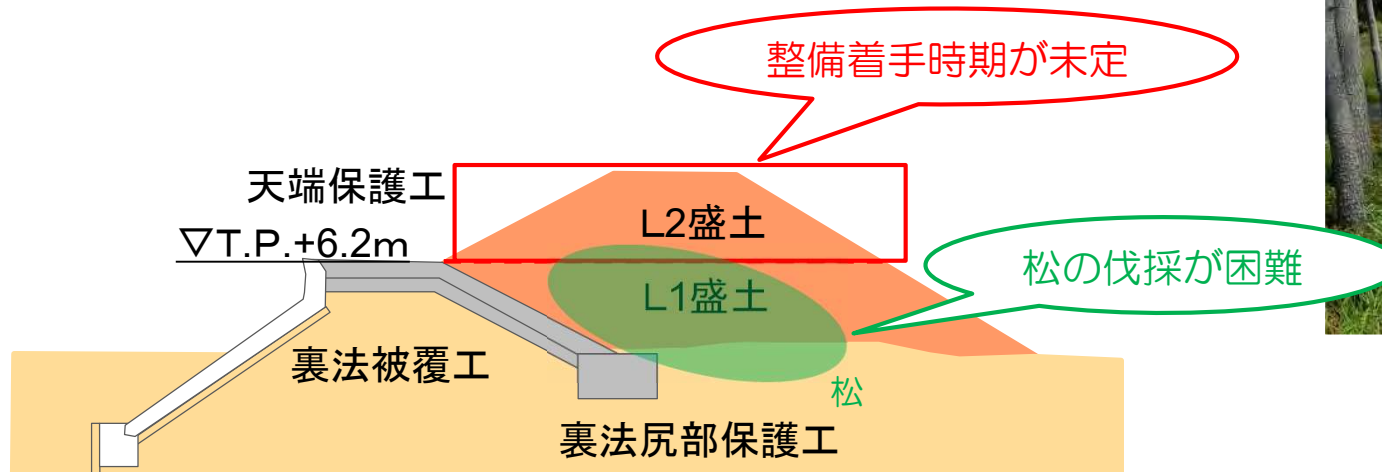
H28年度設定の基本構造のイメージと住吉工区の課題

- 検討対象の住吉工区は、吉田町に位置し「越流しない形状の盛土」が整備予定の区間である。そのため、基本構造（天端保護工＋裏法被覆工＋裏法尻部保護工）のうち天端保護工のみを整備予定としている。

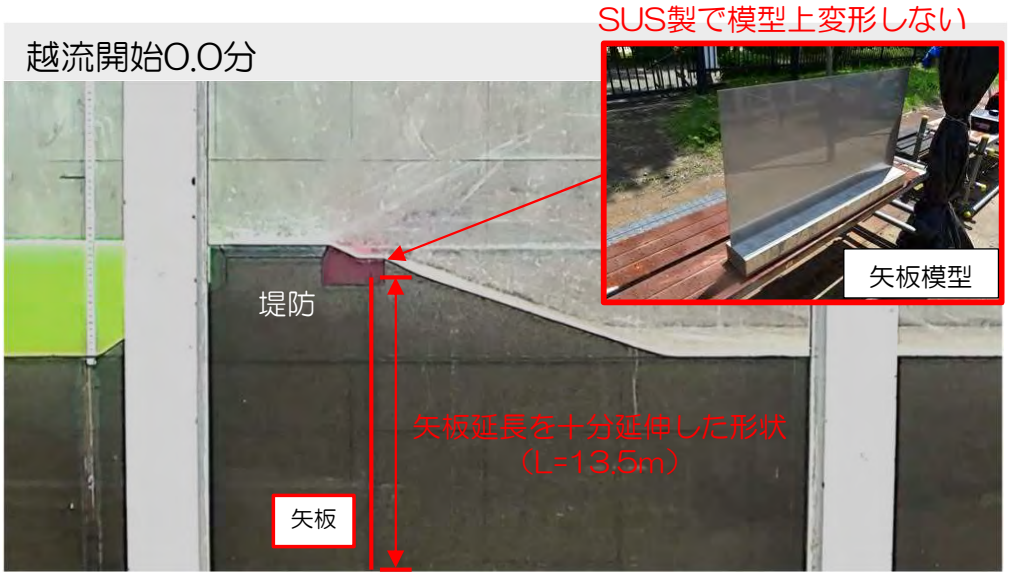
越流前の流況

- 越流開始5分後には、矢板背後の土砂が一部流出しているが、矢板の転倒はなく堤防高を維持している。
 - 越流開始後10分以上経過しても矢板の転倒はなく、堤防高が維持される（越流開始19.8分後に転倒）
- 裏法保護工+矢板を設置した構造は、目標とする粘り強さ3.0~5.0分の破堤遅延時間を確保できる。

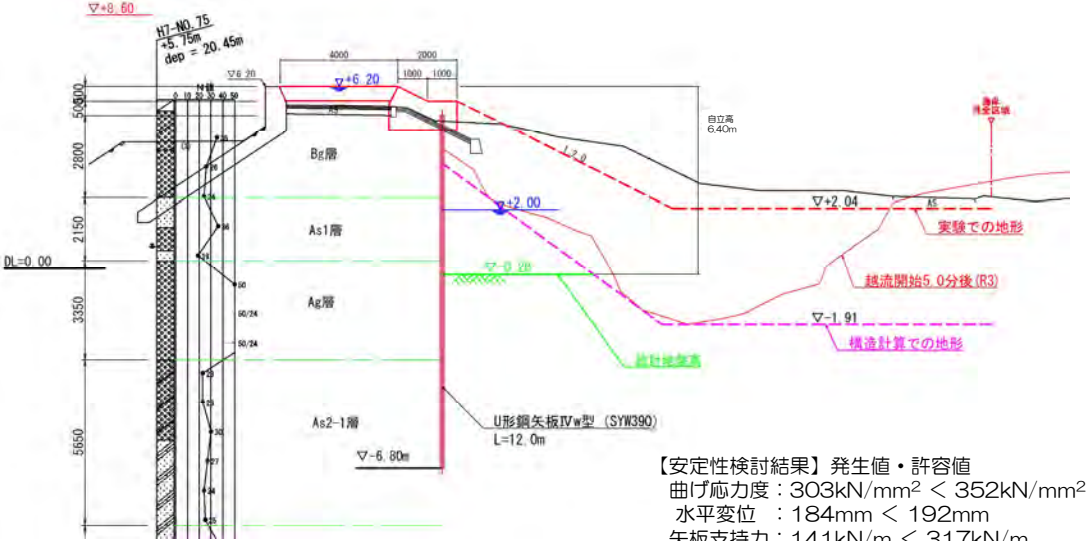
計算結果

【安定性検討結果】発生値・許容値
 曲げ応力度：303kN/mm² < 352kN/mm²
 水平変位：184mm < 192mm
 矢板支持力：141kN/m < 317kN/m
 必要根入れ長：6.15m

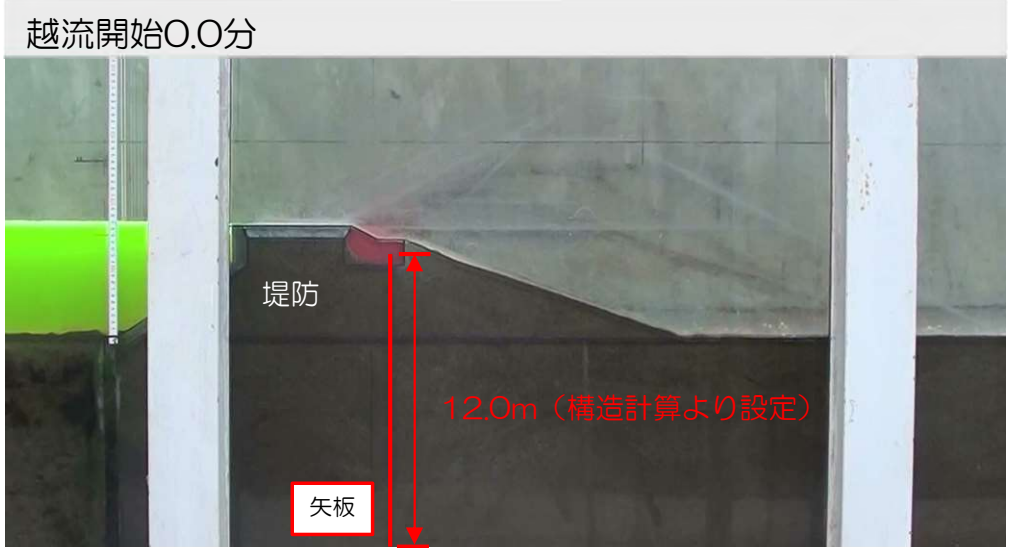
越流前の流況

- 越流開始5分後には、矢板背後の土砂が一部流出しているが、矢板の転倒はなく堤防高を維持している。
- 越流開始後10分以上経過しても矢板の転倒はなく、堤防高が維持される（越流開始10.5分後に転倒※）

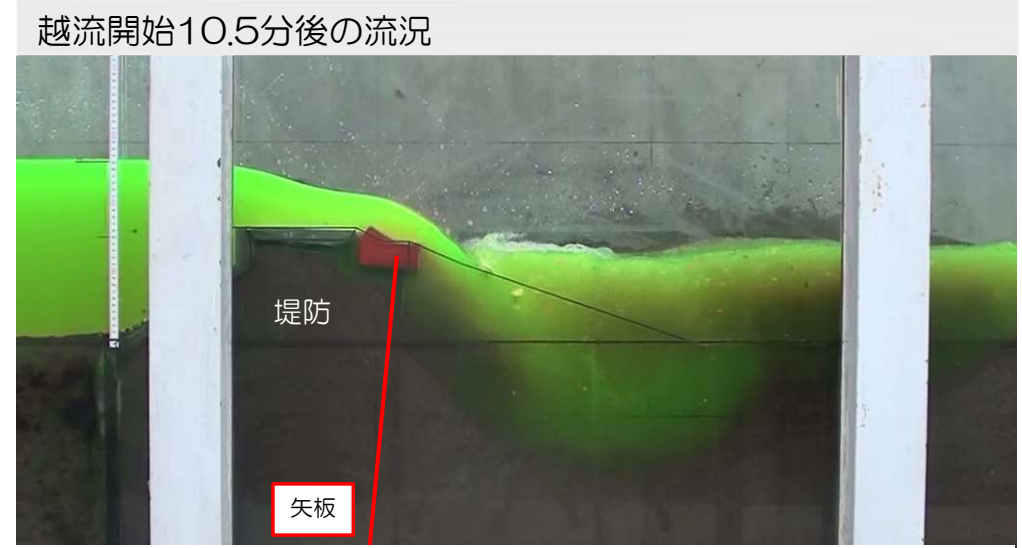
越流開始10.5分後における堤防及び背後地の洗掘状況

※水路端部の止水面が切れてしまい、堤防内の土砂流出が発生した影響がある。

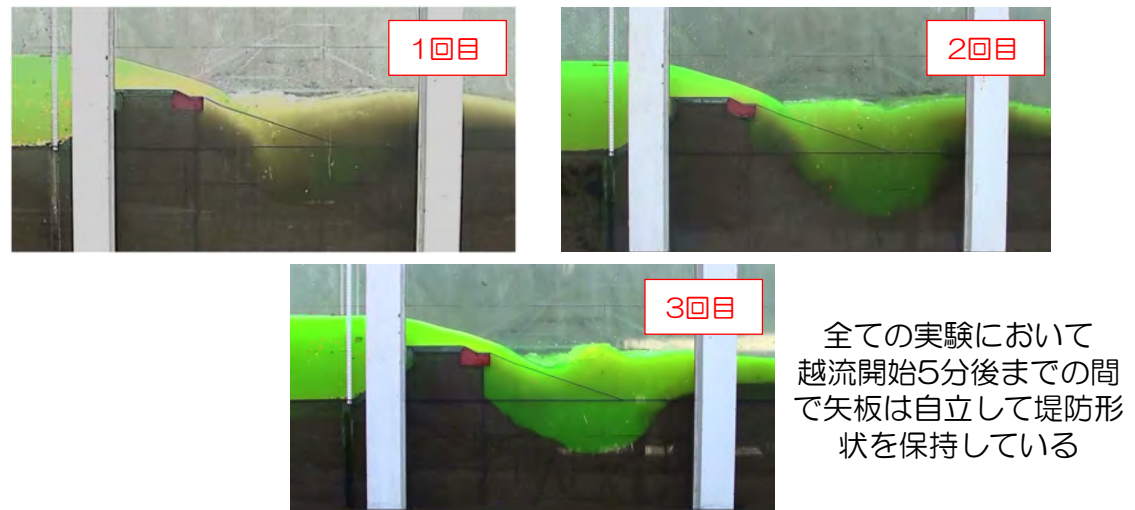
越流開始5分後の洗掘状況の比較

- 対象とする住吉工区では最終的にL2盛土まで整備を予定していること、粘り強い堤防を期待するために自立矢板構造に求める機能としては洗掘時に倒壊しない（座屈しない）こととしている。
 - 矢板付近の洗掘状況を確認すると、各評価時間の時間経過に伴う洗掘形状にばらつきが確認できた。
- ⇒矢板の安定性検討は、全実験の3～5分後の平均的な洗掘形状を設定し、許容値を満足する部材諸元を選定する。洗掘形状を除く計算条件等は前述と同様とする。
- ⇒安定性検討で設定した部材諸元に対して、全実験の3～5分後の最深を包絡する洗掘形状を設定し、その地形条件で矢板が限界状態（全塑性モーメント）に至っていないか確認する。

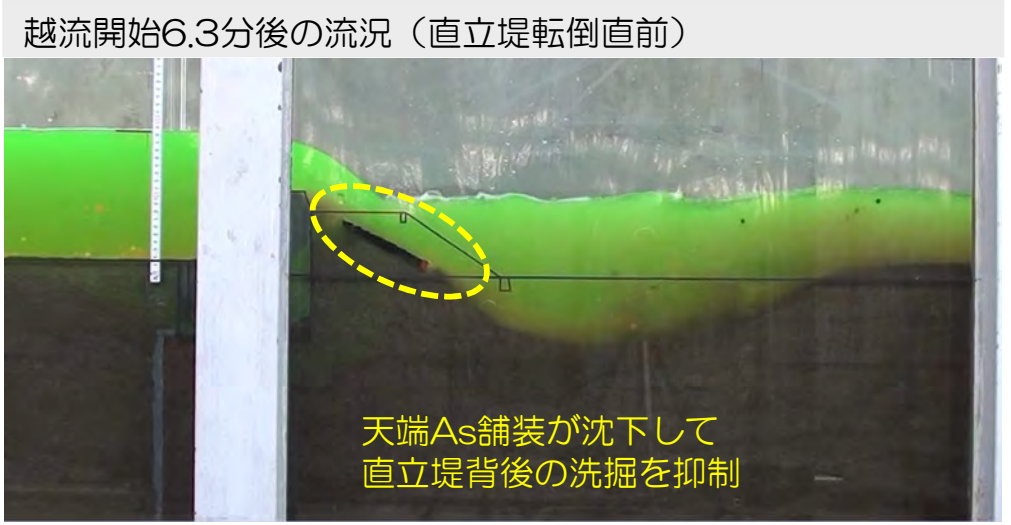
越流開始6.3分後における堤防及び背後地の洗掘状況

- 越流開始0.4分後に基礎工が流出し、1.8分後に法面被覆工が流出した。
 - 越流開始2.6分後に天端被覆工が徐々に沈下し、6.3分後に直立堤が転倒を開始した。
- 現況構造は、目標とする粘り強さ3.0~5.0分の破堤遅延時間を確保できるが、As舗装の洗掘抑制の効果が確認される。

天端As舗装が沈下して
直立堤背後の洗掘を抑制

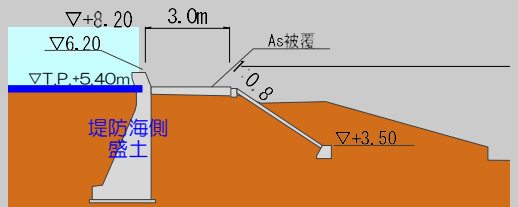
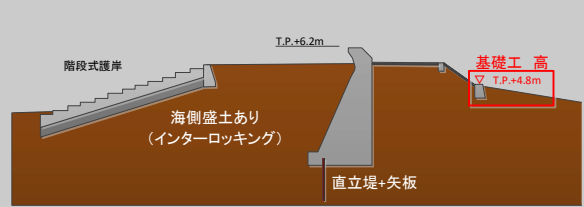
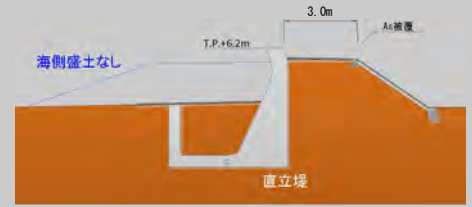
A区間-1	A区間-2	A区間-3
評価項目		R2年度実験 2回目	R3年度実験 3回目	R3年度実験 1回目
		【現況】 直立堤+堤防海側盛土	【現況】 直立堤(矢板)+堤防海側盛土 (基礎位置が高い区間)	【現況】 直立堤+L型補強

破堤遅延時間	5.5分 (盛土流出開始時)	4.0分 (盛土流出開始時)	6.3分 (直立堤転倒開始時)	
直立堤転倒時間	実験①：5.8分後 (破堤遅延時間：5.8分※) 実験②：3.0分後 (破堤遅延時間：5.5分) 実験③：6.6分後 (破堤遅延時間：7.5分) ※引掛りにより転倒が遅れたため、転倒開始時間を破堤遅延時間として評価	実験①：2.1分後 (破堤遅延時間：4.0分) 実験②：3.2分後 (破堤遅延時間：5.7分) 実験③：1.6分後 (破堤遅延時間：4.3分)	今回実験：6.3分後 (0.4分後：基礎工 1.8分後：法面被覆工流出 2.6分後：天端被覆工沈下開始 6.3分後：直立堤が転倒開始)	
評価	粘り強さの評価	◎ ・設定している破堤遅延時間3~5分確保できる	○ ・目標とする最悪の想定である粘り強さ3分以上の破堤遅延時間を確保できる	— (今回の結果のみでは評価困難) ・今回の実験では、破堤遅延時間3~5分を確保できているが、不確実な結果である。
	総合評価	現況構造(対策工なし)で目標の粘り強さ3~5分を確保可能。構造に課題がないと評価し、【現況構造+天端被覆工】を採用する。	【現況構造(対策工なし)では直立堤の完全転倒するまでの粘り強さがある点を考慮すると、十分な粘り強さを確保できると評価する。	これまでのA区間の実験結果を踏まえると、天端As舗装の被災状況によっては、直立堤の転倒時間は短くなる可能性が高いため、対策工の検討が必要と考える。

- A区間-3では、他区間と異なり海側盛土がなく、L型補強が直立堤前面に設置されているため、天端転倒開始時間を被災開始時間として粘り強さを評価した。
- 直立堤転倒までの時間は、A区間-3では他の区間と比較して長くなっているが、As舗装が越流後の洗掘を抑制するように働いた可能性がある。同様に直立堤転倒までの時間が6分程度となっているA区間-1の実験では、繰返し実験の中で最短3.0分で直立堤が転倒する結果もあった。
- 今回の実験で破堤遅延時間が6分程度となったのは、天端As舗装の飛散状況が影響していると考えられ、他のA区間の実験結果を踏まえると、直立堤の転倒までの時間は短くなると想定される。

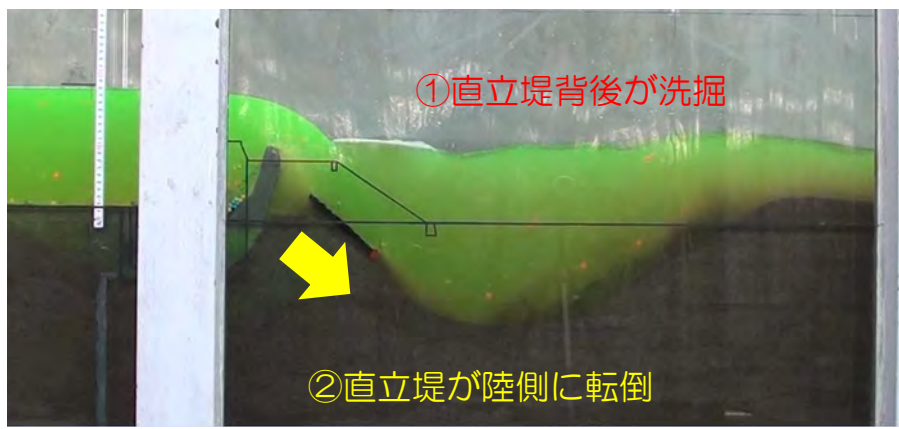
A区間-3の被災メカニズム

・A区間-3の実験では、①直立堤背後が洗掘され、②直立堤が陸側に転倒する被災メカニズムが確認された。
 上記の被災のメカニズムを考慮して、2種類の対策形状案を設定した。

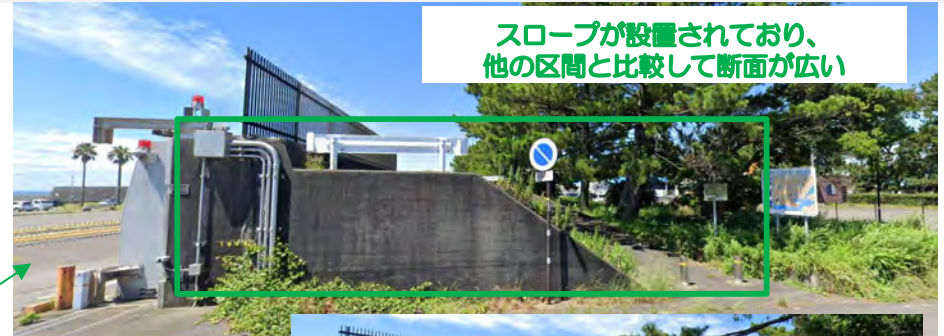
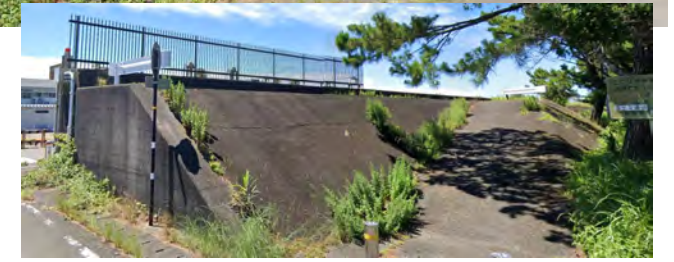
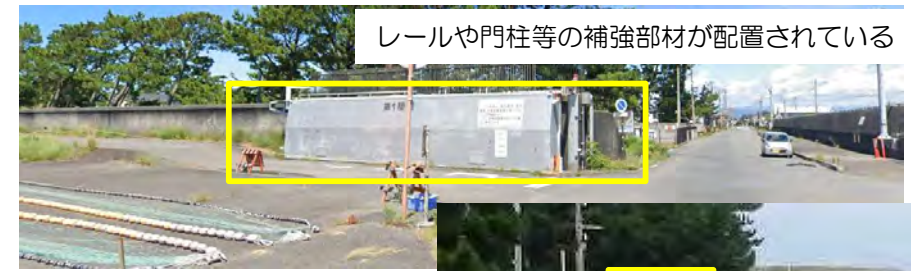
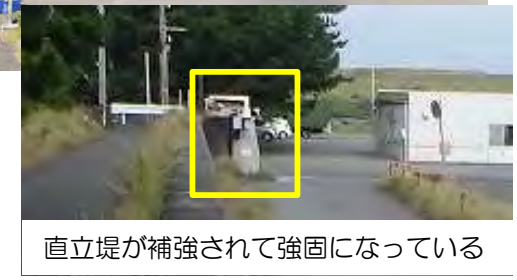
陸閘門近傍の構造の範囲

- 本年度、A区間-3の構造を詳細に確認していく中で今回対象とした堤防形状と異なる形状の堤防形状があった。
- この区間に関しては、堤防背後部分がスロープの設置のため広くなっており、陸閘門近傍についてはレールや門柱による補強や直立堤幅の拡幅等も実施されており、現在検討を進めているA区間-3と比較して強固な構造となっていると推定される。

約12m区間のみではあるが、構造が実験で対象としたA区間-3と異なる

➤ 実験において追加検討は実施せずA区間-3と同様の構造とする。

※陸閘門の設置のために補強対策も実施されており、その点も踏まえると安全側の構造となっていると考えられる。

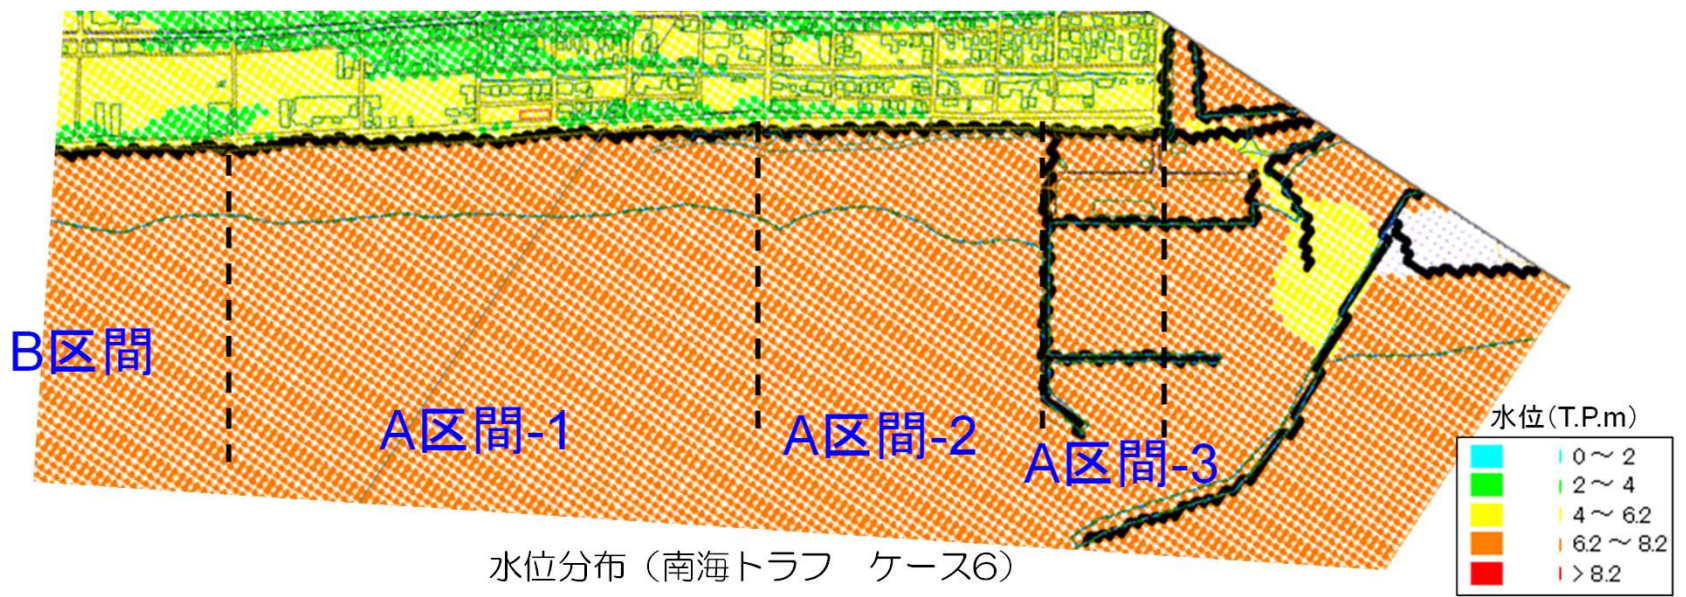
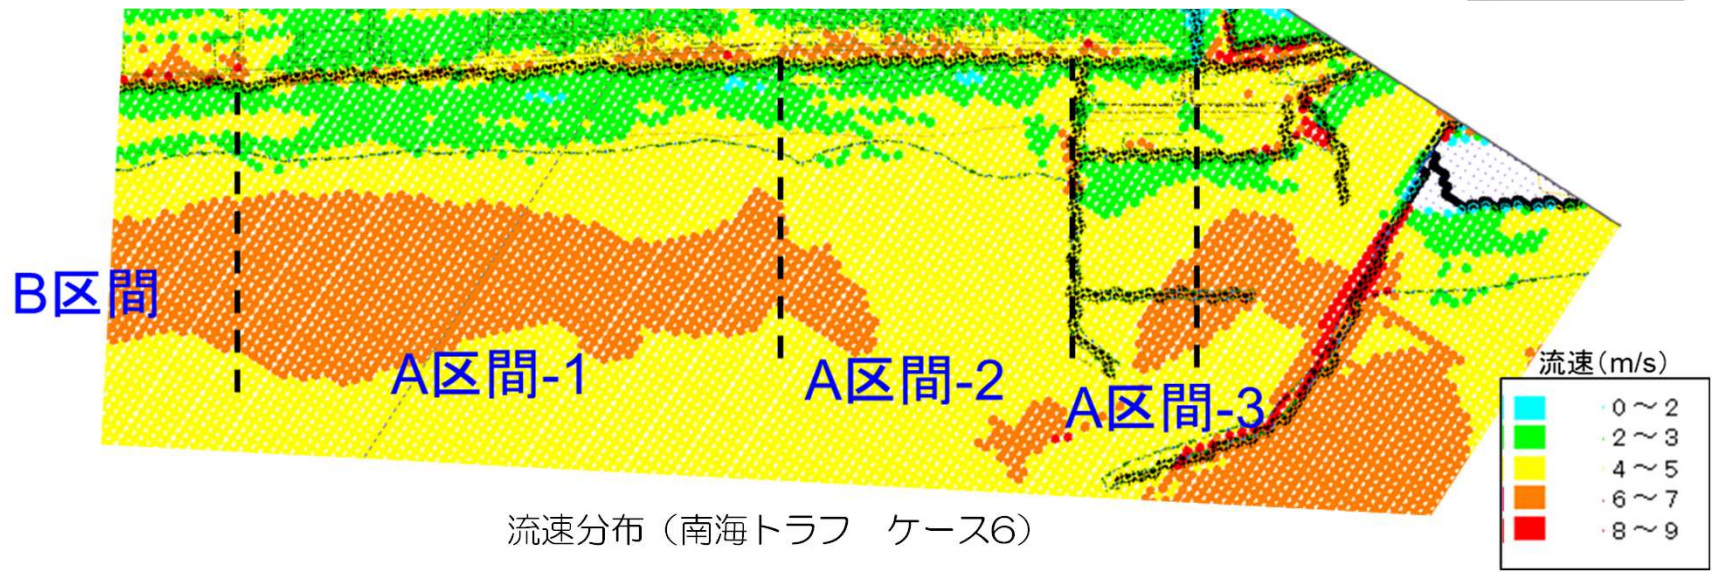
- 住吉工区の中でA区間-3の水位は、隣接他区間と同程度である。
- A区間-3の水理模型実験の設定水位（越流水深2m）であるT.P.+8.2mを超える水位はA区間-3において検出されない。

- 最大流速の分布を確認した結果、住吉工区の中でA区間-3の流速は、隣接他区間と同程度である。
