# 第14回 駿河海岸保全検討委員会

～住吉工区の粘り強い海岸堤防の構造検討～

令和4年10月

国土交通省中部地方整備局  
静岡河川事務所

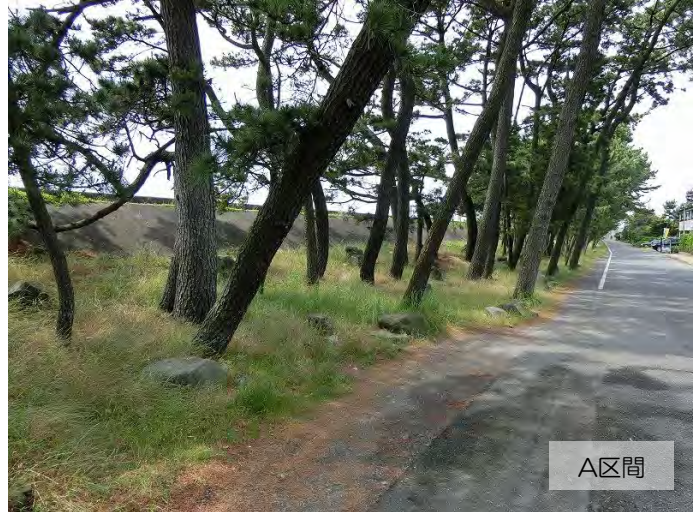
住吉工区の堤防裏法面の松の状況

- 盛土整備位置に多くの宅地が存在しており、盛土の整備に着手できる時期が見通せない。
- 海岸堤防の背後に松が植樹されており、これを伐採した場合、暴風等による住民への影響が懸念される。

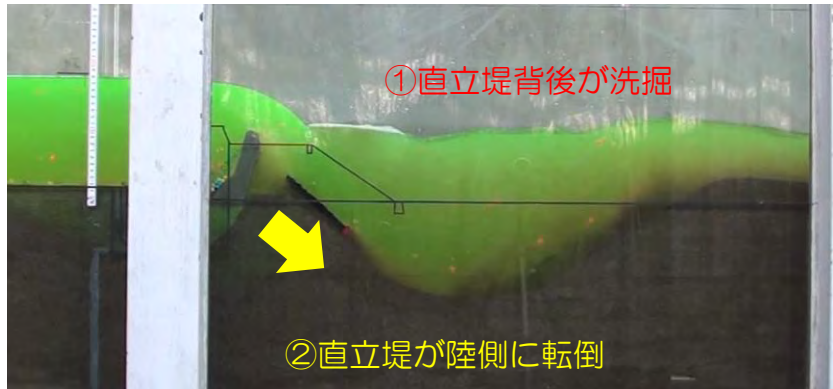
A区間-3の被災メカニズム

・A区間-3の実験では、①直立堤背後が洗掘され、②直立堤が陸側に転倒する被災メカニズムが確認された。  
 上記の被災のメカニズムを考慮して、2種類の対策形状案を設定した。

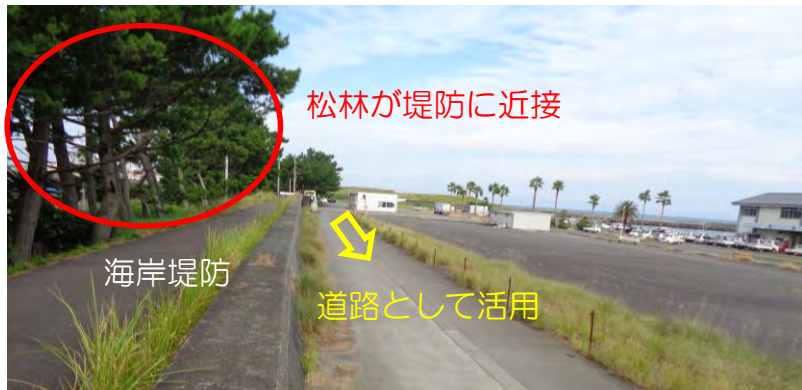
A区間-3の現地状況

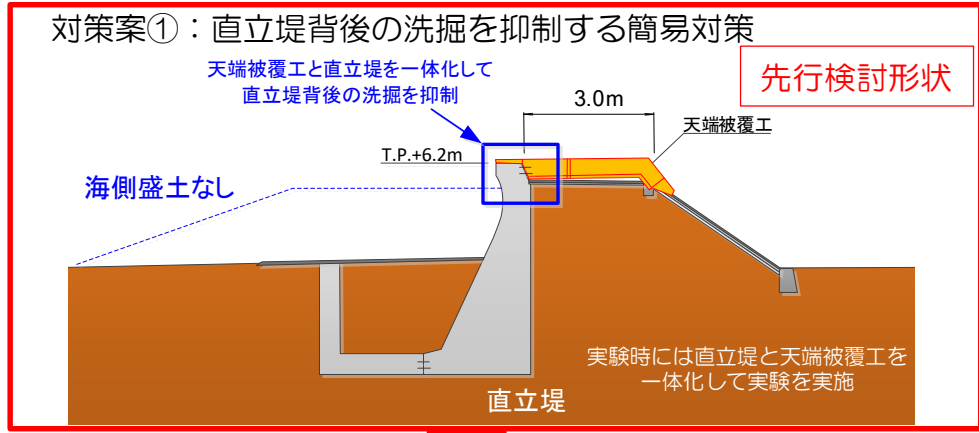
十分な粘り強さを確保できない場合

対策案②：直立堤が陸側に転倒することを抑制する対策

対策案②：直立堤の転倒抑制対策：L型補強と直立堤のスペースにコンクリート等の比重の重い材料を充填した上で、L型補強と直立堤を一体化して転倒を抑制

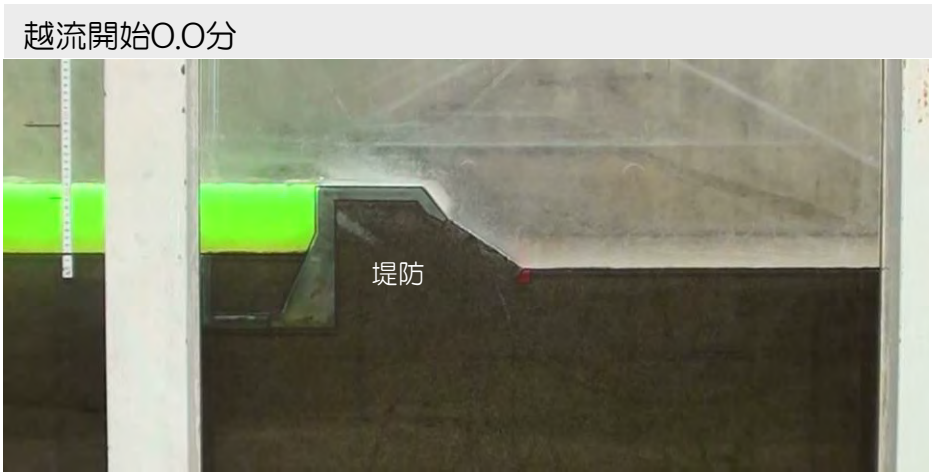
越流前の流況

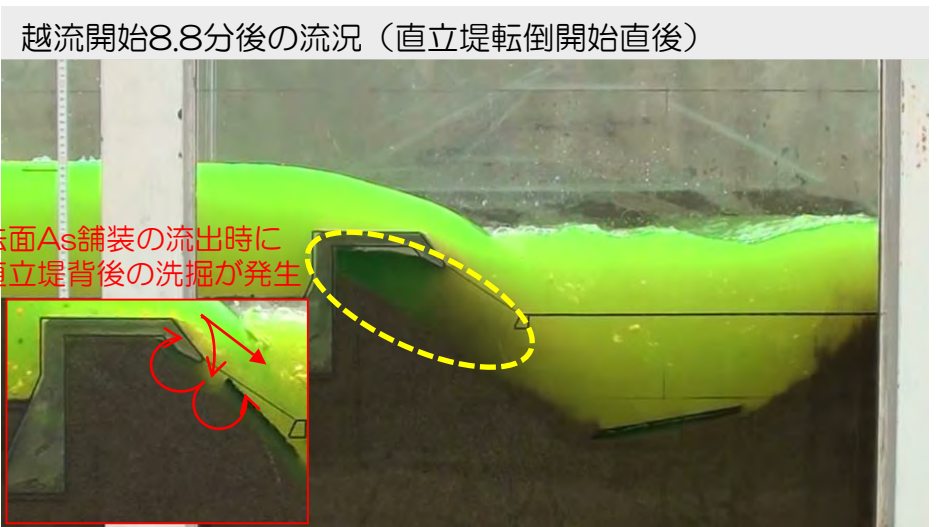
越流開始8.8分後における堤防及び背後地の洗掘状況

- 越流開始0.9分後に基礎工が流出し、1.6分後に法面被覆工が流出した。
  - 越流開始8.8分後に直立堤が徐々に転倒を開始し、10.2分後に直立堤の転倒が停止した。
  - 対策案①は、目標とする粘り強さ3.0~5.0分の破堤遅延時間を確保できる。
  - 転倒停止後の堤防天端高はT.P.+5.6m程度を維持しており、現況や他区間と同等の天端高を確保している。
- ※現況の天端As舗装はT.P.+5.6m程度、A区間-1、2の海側盛土高はT.P.+5.3m

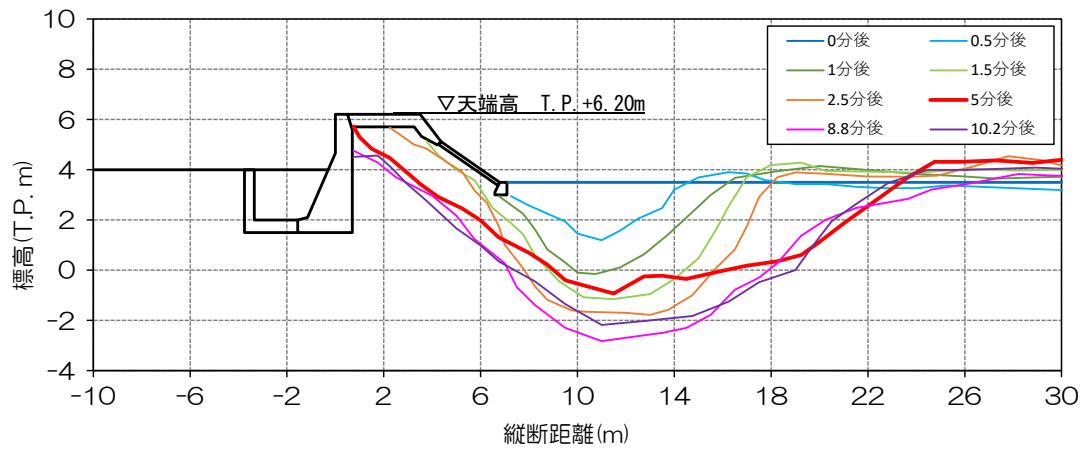
洗掘形状の経時変化

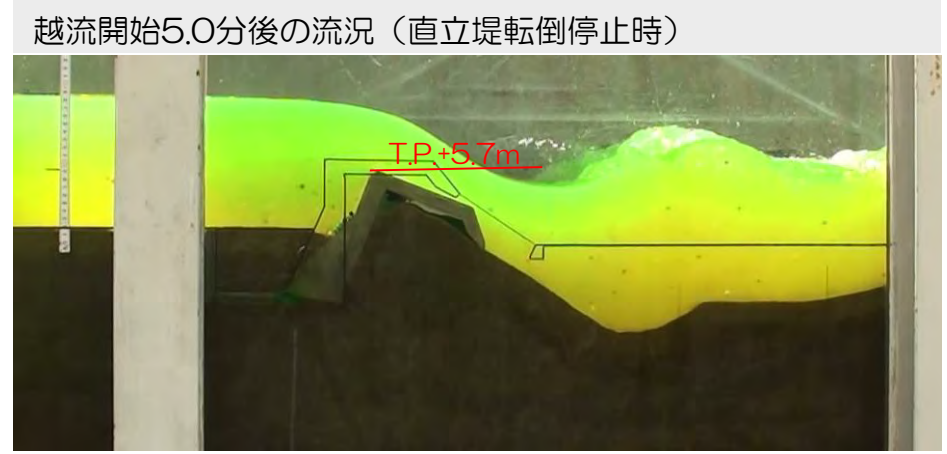
越流開始5.0分後における堤防及び背後地の洗掘状況

- 越流開始0.8分後に基礎工が流出し、1.3分後に法面被覆工が流出した。
  - 越流開始2.7分後に直立堤が徐々に転倒を開始し、5.0分後に直立堤が完全転倒した。
  - 転倒停止後の堤防天端高はT.P.+5.7m程度で維持しており、現況や他区間と同等の天端高を確保している。
- 対策案①は、目標とする粘り強さ3.0~5.0分の破堤遅延時間を確保できる。
- ※現況の天端A s 舗装はT.P.+5.6m程度、A区間-1、2の海側盛土高はT.P.+5.3m

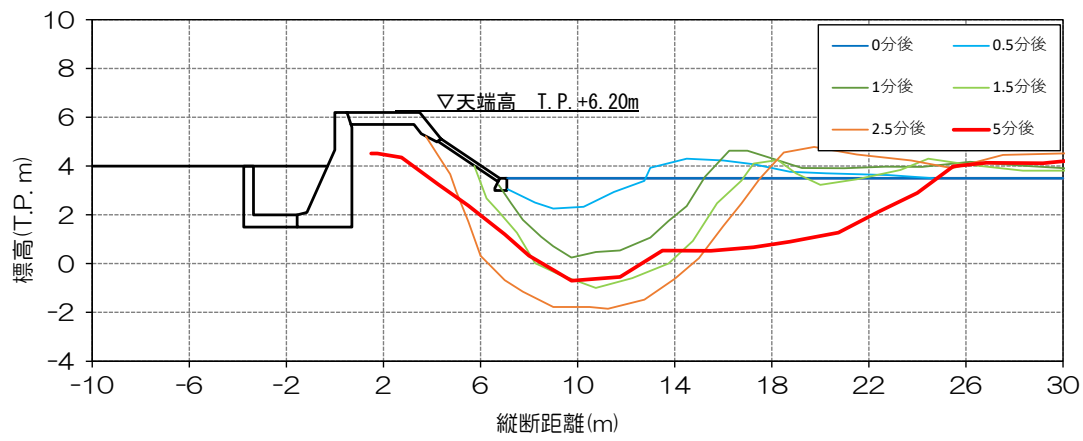
洗掘形状の経時変化

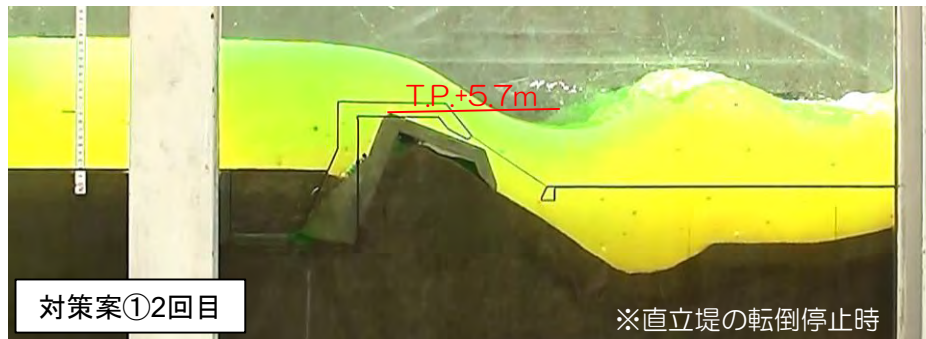
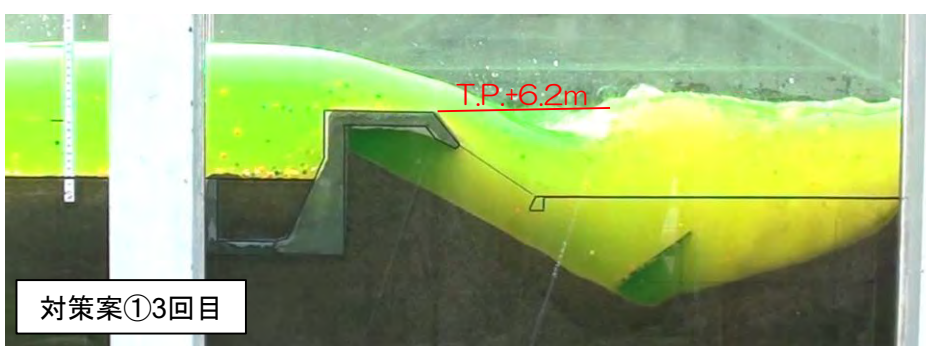
- ・現況時の直立堤の転倒開始時間は6.3分後のため、天端高はT.P.+6.2mを維持できている。
- ・対策案①の越流開始5.0分後の天端高は、1回目：T.P.+6.2m、2回目：T.P.+5.7m、3回目：T.P.+6.2m

越流開始5分後の直立堤天端高の比較 (A区間-3対策案①)

越流開始5分後の天端高の比較

>目標とする破堤遅延時間5.0分後では、天端高はT.P.+5.7mを確保できている。

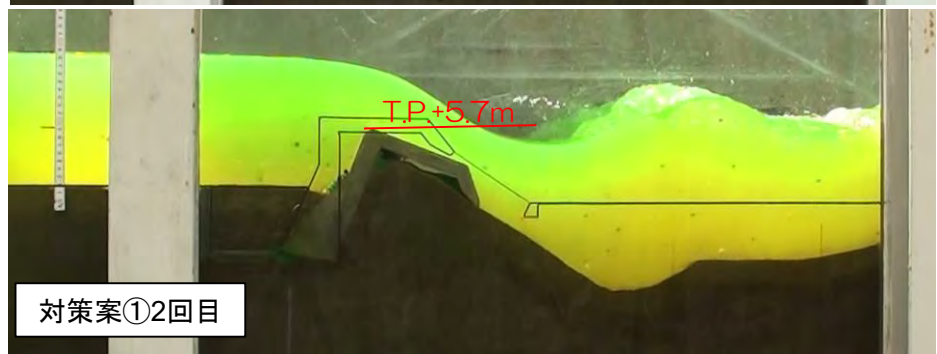
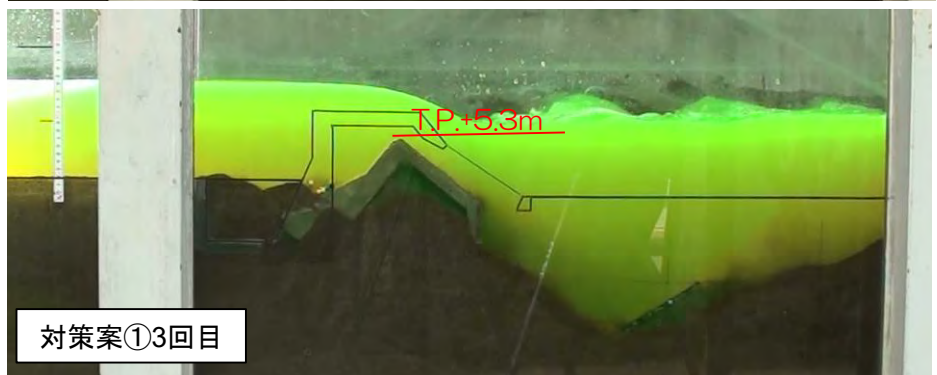
- A区間-3現況におけるAs舗装高はT.P.+5.6mに対し、直立堤転倒停止時の天端高はT.P.+5.0mである。
- 対策案①の転倒停止後の天端高は、1回目：T.P.+5.6m、2回目：T.P.+5.7m、3回目：T.P.+5.3m
- A区間-2の海側盛土の天端高は、T.P.+5.3mである。
- 対策案①の転倒後の天端高は、現況時より高い位置で維持され、A区間-2の海側盛土と同等の高さを維持可能である。

直立堤転倒停止時の直立堤天端高の比較 (A区間-3・2現況)

転倒停止時の天端高の比較

直立堤転倒停止時の直立堤天端高の比較 (A区間-3対策案①)

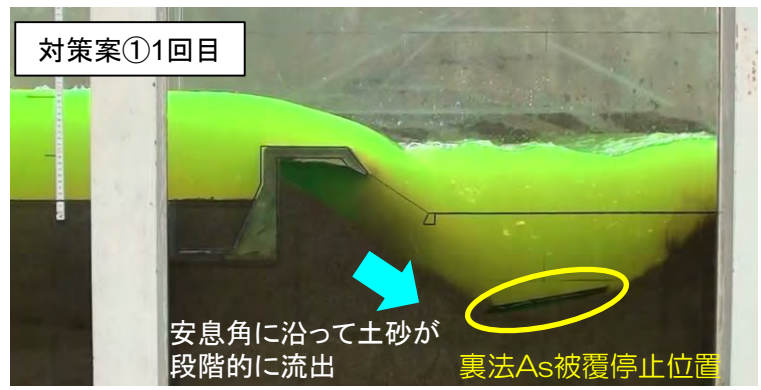
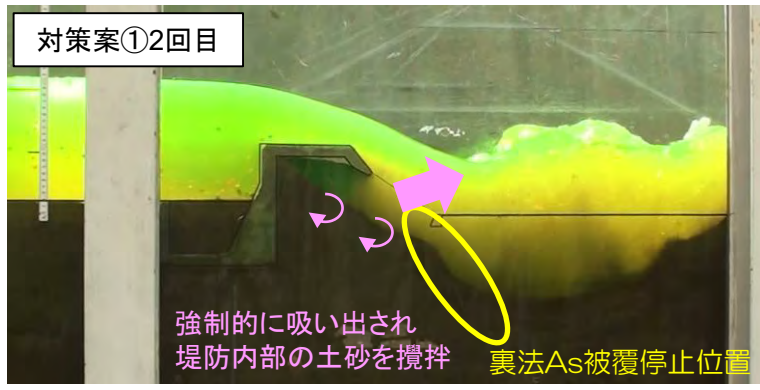
堤防内に土砂はある程度残置しているが、攪拌され支持力を失っている可能性がある

- 複数の構造物で構成されている堤防自体の被災の評価は、各構造物のわずかな飛散形態の違いや飛散後の停止場所の違いによって影響を受ける。今回の対策案①の2回目の実験についても、飛散後の裏法As被覆の停止した場所がその他の実験と比較して堤防に近く留まっており、このことが堤防背後の流れを変化させる要因となった可能性がある。

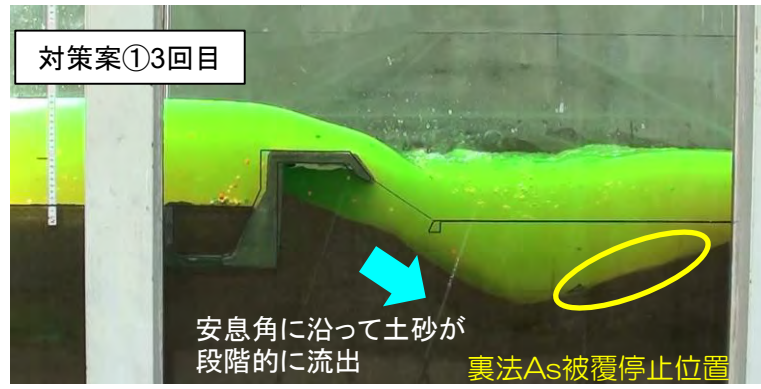
直立堤転倒開始時の裏法As被覆の飛散状況

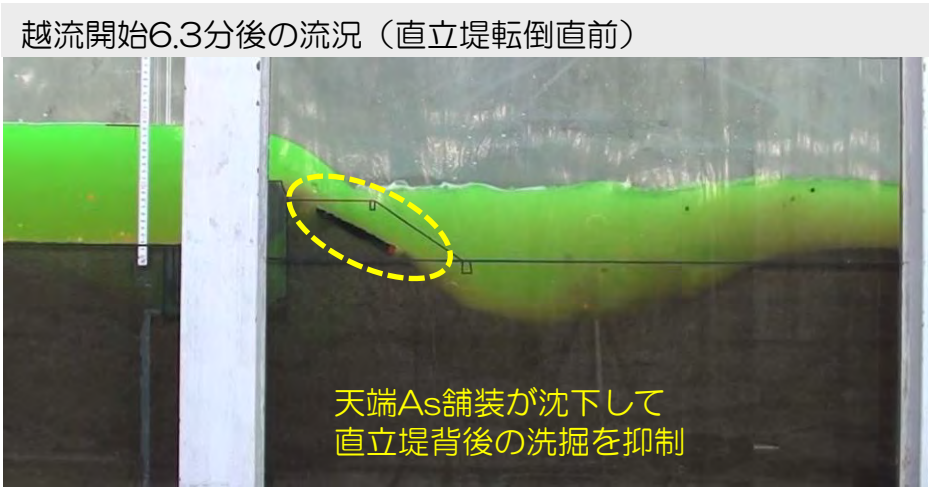
天端As舗装が沈下して  
直立堤背後の洗掘を抑制

越流開始6.3分後における堤防及び背後地の洗掘状況

- 越流開始0.4分後に基礎工が流出し、1.8分後に法面被覆工が流出した。
  - 越流開始2.6分後に天端被覆工が徐々に沈下し、6.3分後に直立堤が転倒を開始し、8.3分後に転倒が停止した。
  - 転倒停止後の堤防天端高はT.P.+5.0m程度で安定している（※現況の天端As舗装はT.P.5.6m程度）。
- 現況構造は、目標とする粘り強さ3.0~5.0分の破堤遅延時間を確保できるが、As舗装の洗掘抑制の効果が確認される。

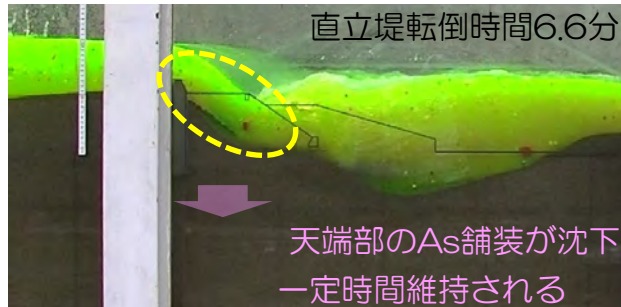
A区間-1の実験状況

同じようなAs舗装の沈下状況であっても、沈下したAs舗装の形状で背後の洗掘の進行が異なり直立堤転倒までの時間が変わる。

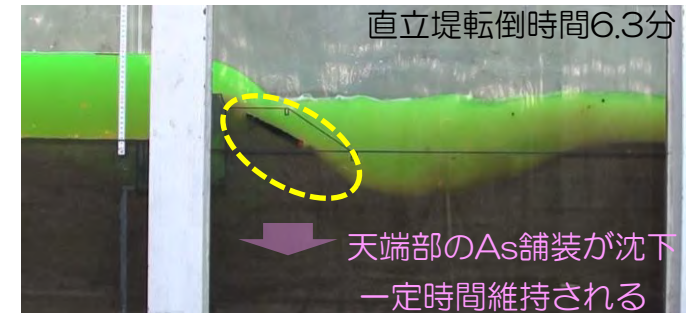
A区間-3の実験状況

A区間-1とA区間-2の実験結果を踏まえるとAs舗装の飛散状況によって、直立堤の転倒までの時間が変化することが分かる。
