# 第15回 駿河海岸保全検討委員会

～住吉工区の粘り強い海岸堤防の構造検討～

令和5年11月

国土交通省中部地方整備局  
静岡河川事務所

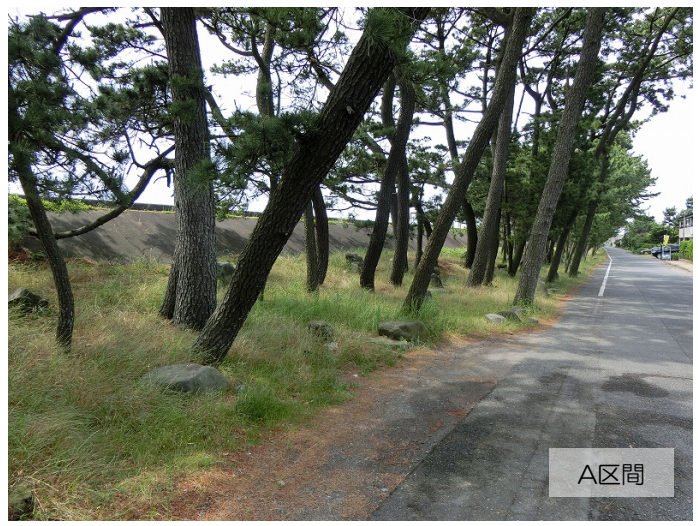
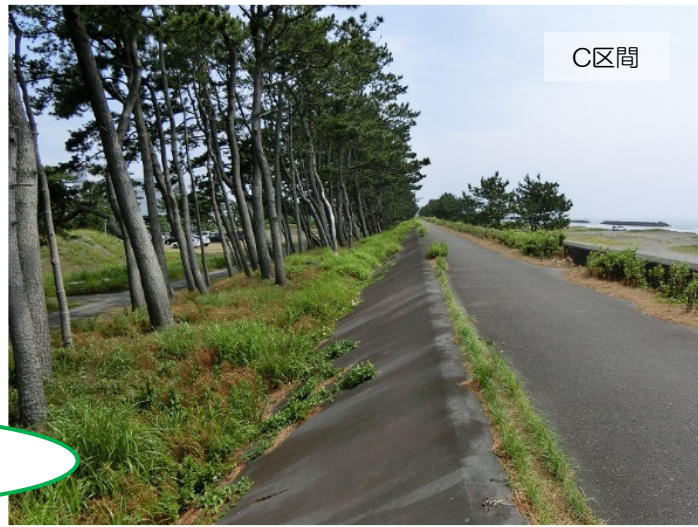
住吉工区の堤防裏法面の松の状況

- 盛土整備位置に多くの宅地が存在しており、盛土の整備に着手できる時期が見通せない。
- 海岸堤防の背後に松が植樹されており、これを伐採した場合、暴風等による住民への影響が懸念される。

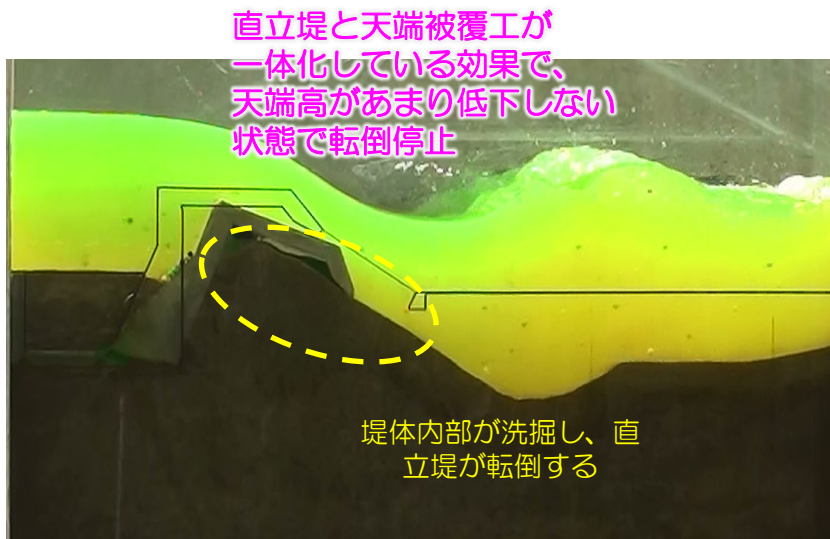
対策案に対する越流実験結果（転倒停止時）

- ・実験結果より、天端被覆工と直立堤を一体化する対策案で粘り強い構造が確保できることが確認できた。

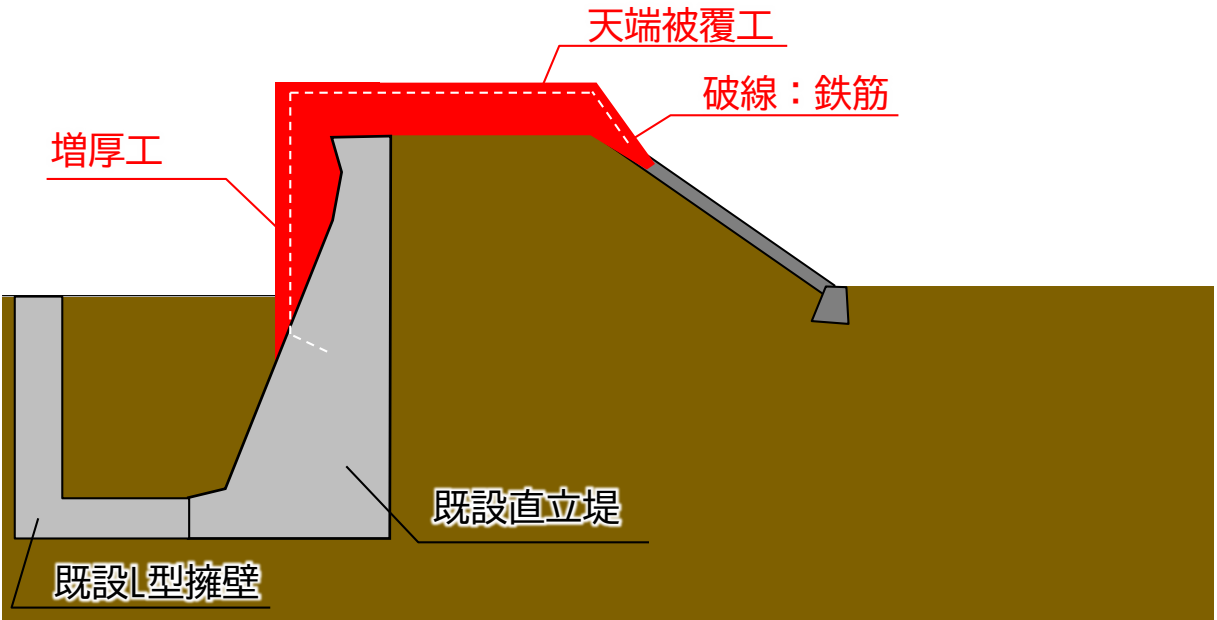
対策工断面イメージ

- 本委員会で示した検討方針に基づき、詳細設計を実施し、構造諸元（部材厚・配筋）を決定する。
- 決定した直立堤諸元について、常時・地震時に対する安定性照査を実施する。
- 陸閘部の取り付け構造については、詳細設計と併せて計画する。

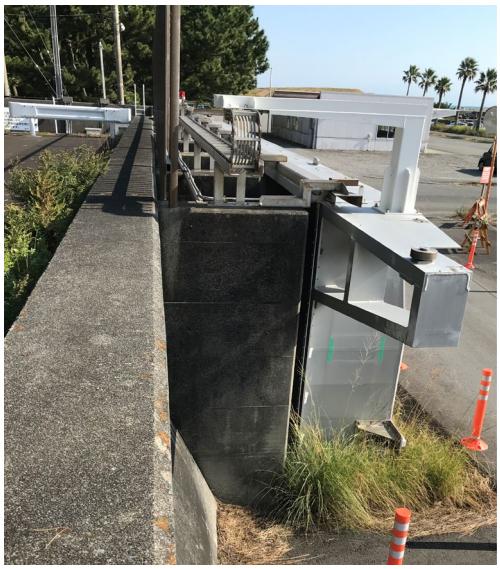
陸閘部側面

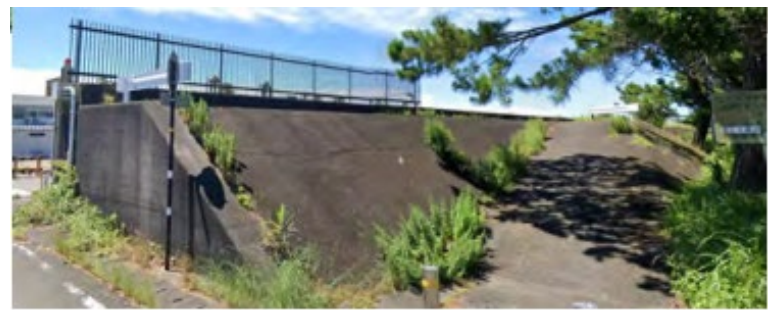
陸閘部堤防形状  
(背後にスロープが設置されている)

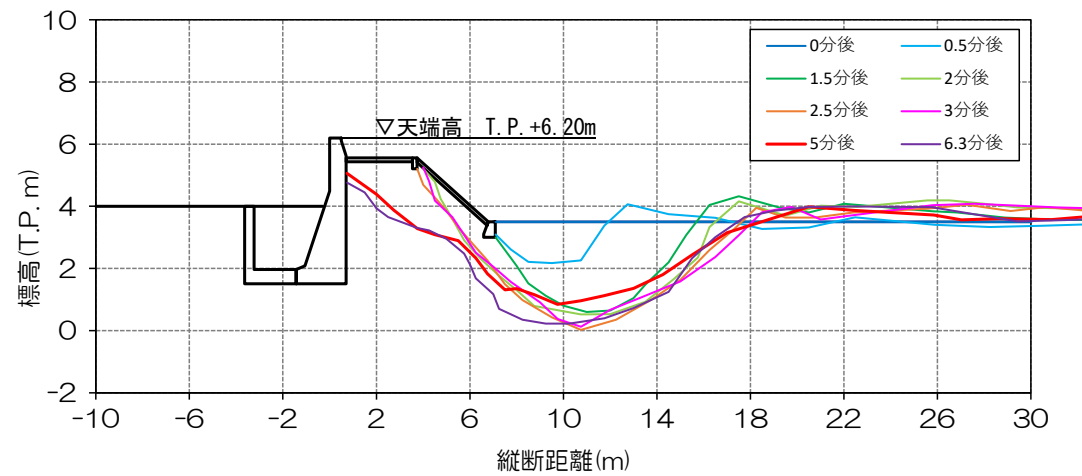
洗掘形状の経時変化

A区間-3の実験では、天端As舗装により洗掘が抑制された可能性がある。そのため、他のA区間の実験においてどのような事象が生じていたか改めて確認した。

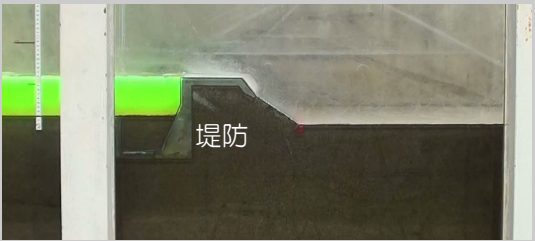
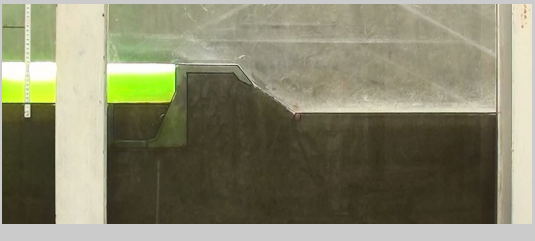
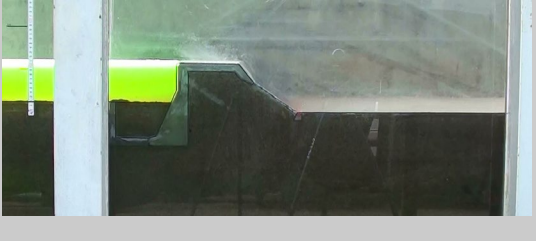
対策案 1回目	対策案 2回目	対策案 3回目
0分後

- ・ A区間-3の対策案に対して、3回の越流実験を実施した。実験結果から以下のことが言える。
  - 対策案は、目標とする粘り強さ3.0~5.0分の破堤遅延時間を確保できる。
  - 転倒停止後の堤防天端高はT.P.+5.3~5.6mであり、現況(転倒前)や他区間と同等の天端高を確保している。
- ※現況の天端As舗装はT.P.+5.6m程度、A区間-1、2の海側盛土高はT.P.+5.3m

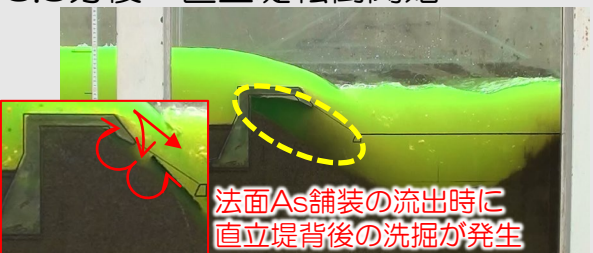
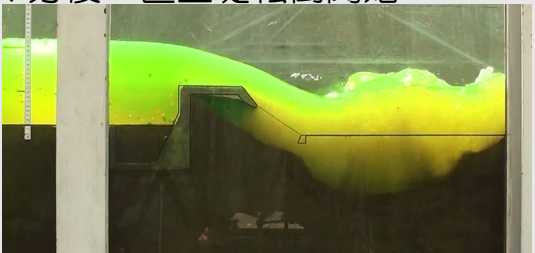
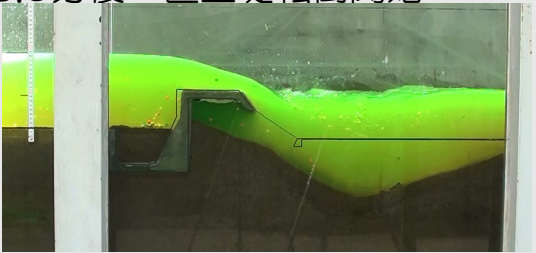
0.9分後：基礎工流出	0.8分後：基礎工流出	0.8分後：基礎工流出
1.6分後：法面被覆工流出	1.3分後：法面被覆工流出	1.4分後：法面被覆工流出
8.8分後：直立堤転倒開始

2.7分後：直立堤転倒開始

15.0分後：直立堤転倒開始

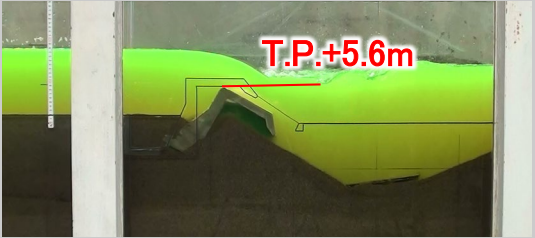
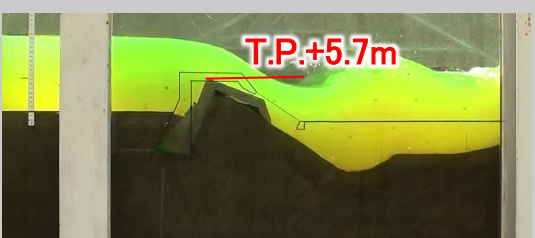
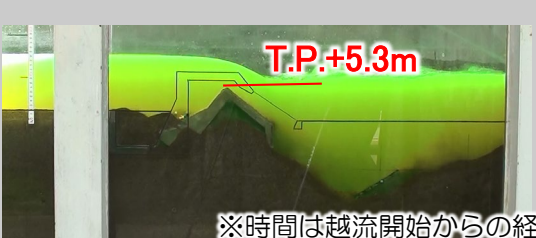
10.2分後：直立堤完全転倒

5.0分後：直立堤完全転倒

19.0分後：直立堤完全転倒

法面As舗装の流出時に  
直立堤背後の洗掘が発生

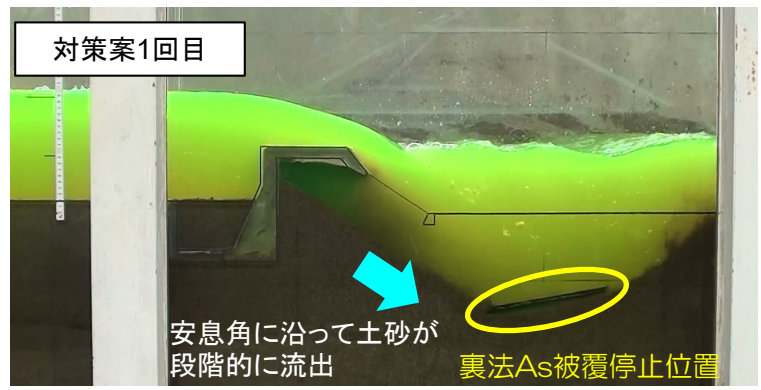
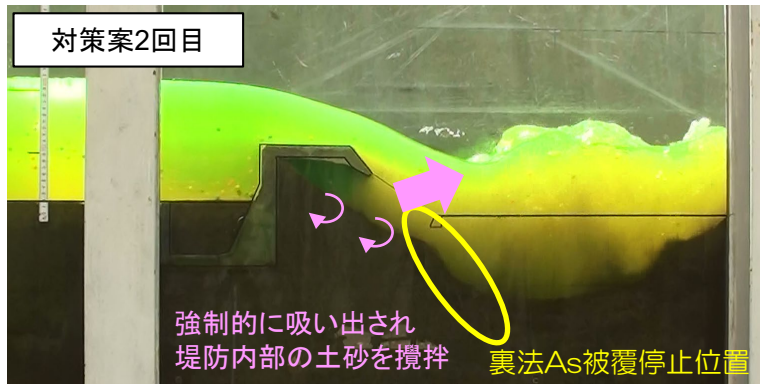
堤防内に土砂はある程度残置しているが、攪拌され支持力を失っている可能性がある

- 複数の構造物で構成されている堤防自体の被災の評価は、各構造物のわずかな飛散形態の違いや飛散後の停止場所の違いによって影響を受ける。今回の対策案①の2回目の実験についても、飛散後の裏法As被覆の停止した場所がその他の実験と比較して堤防に近く留まっており、このことが堤防背後の流れを変化させる要因となった可能性がある。

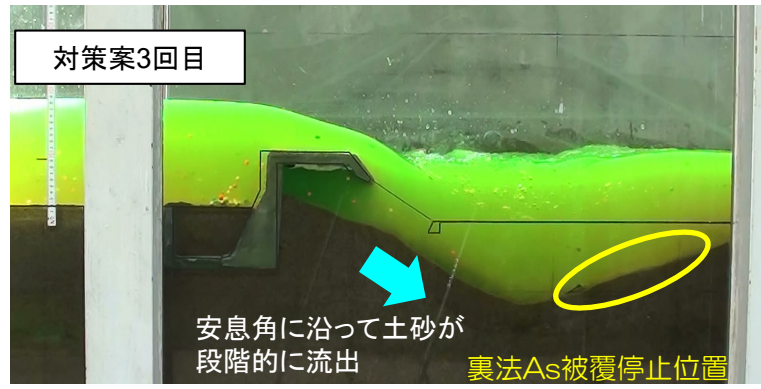
直立堤転倒開始時の裏法As被覆の飛散状況
